# Tilstandsrapport

Boligbygg med flere boenheter

Anfinnvegen 2 , 7802 NAMSOS

Befaringsdato: 28.01.2026

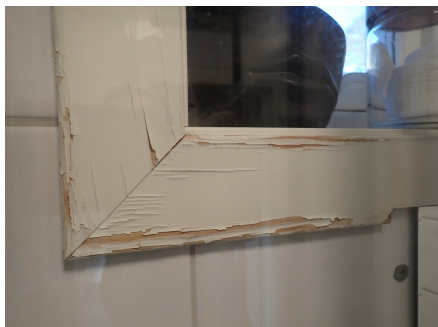
## TG 2 Overflater vegger og himling

- Det er vindu/dør med ikke fuktbestandige materialer i våtsonen (ved vask, dusj, badekar, osv.), løsningen eller byggematerialet er uegnet.

Noe manglende fuger etter skruer/innfesting.

- Uegnede materialer må fuktbeskyttes/utskiftes.
- Dersom det ikke gjøres tiltak, kan dette medføre oppfukning, oppsvelling og forringelse av materialer over tid og fuktskader på tilstøtende konstruksjoner.

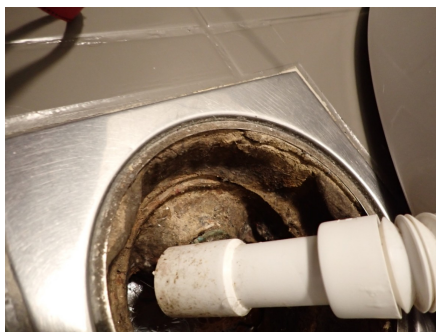
### TG 2 Sluk, membran og tettesjikt

- Det er påvist mangelfull/feil utførelse rundt rørgjennomføringer e.l. som gir fare for fukt i konstruksjonen i våtsone.
- Membran kan ikke konstateres (ikke synlig og det foreligger heller ikke dokumentasjon).
- Mer enn halvparten av forventet brukstid er passert på membranløsningen.
- Mer enn halvparten av forventet brukstid er passert på slukløsningen.

- Løsningen/utførelsen rundt rørgjennomføringer gir fare for fukt inn i konstruksjoner.
- Konsekvensen er at det kan oppstå fuktskader i konstruksjonen bak overflatematerialet. Vann kan trenge inn gjennom utette rørgjennomføringer og forårsake fuktskader ved fukttilførsel gjennom enten bruksvann eller lekkasjevann.
- Det må gjøres nærmere undersøkelser. Manglende membran/tettesjikt medfører risiko for lekkasjer og fukt i konstruksjonen.
- Det må innhentes dokumentasjon. Manglende membran/tettesjikt medfører risiko for lekkasjer og fukt i konstruksjonen.
