# Tilstandsrapport

Boligbygg med flere boenheter

Rugdevegen 13D, 1929 AULI

Befaringsdato: 18.03.2026

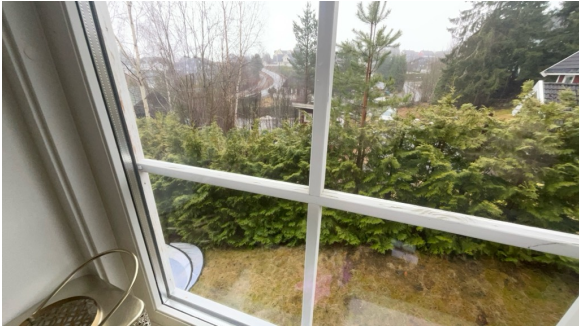
## TG 2 Dører

Vinduet/døren er av eldre dato og har redusert isolasjonsevne som følge av værslitasje, bruk og utvendig fuktbelastning. Det er også registrert slitasje på pakninger. Punkterte vinduer kan i noen tilfeller være vanskelig å oppdage, og punktering kan først bli synlig ved for eksempel væromslag.

Redusert isolasjonsevne og slitte pakninger kan føre til økte oppvarmingskostnader, trekk og risiko for ytterligere fuktskader på omkringliggende konstruksjoner.

Det bør vurderes utskifting eller utbedring av dør og pakninger for å forbedre isolasjonsevnen og forhindre varmetap samt fuktskader.

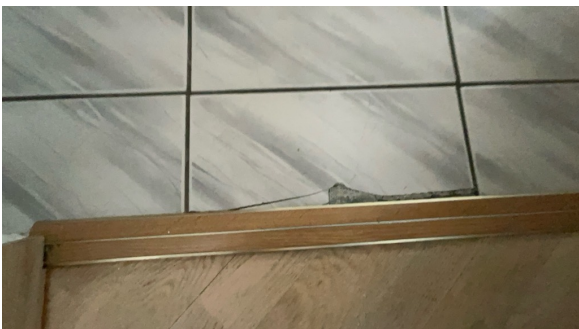
### ! TG 1 Etasjeskille/gulv mot grunn

Det er målt 10-14 mm høydeforskjell gjennom boligen. Det er ikke målt bak sofaer, senger, innredninger osv. Etasjeskillet er sannsynligvis utført i treverk med støpt dekke på grunn. Det er målt overflateavvik i to tilfeldige rom i hver etasje iht. NS-3600, gang og stue, med 5 målepunkter innenfor 2 meter og gjennomgående i rommene. Det tas spesifikk forbehold om at det kan være avvik andre steder i boligen.

Det bør monteres ildfast plate under sotluke/feieluke på pipe for å redusere risikoen for brann ved eventuell glødd eller aske som faller ut under feiing eller åpning av luken. Manglende ildfast plate kan føre til økt fare for antennelse av gulv og omkringliggende materialer.

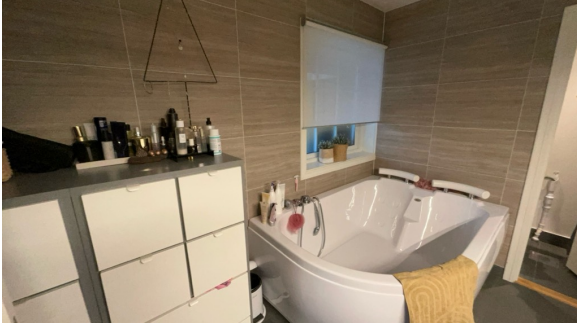
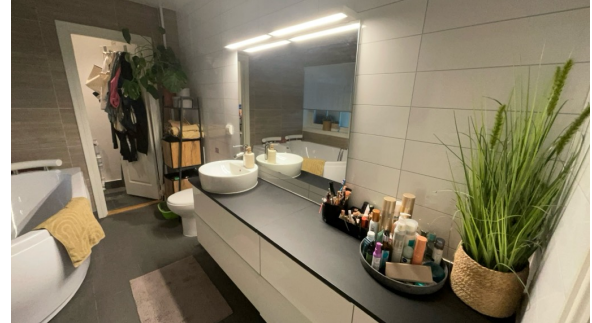
### TG 2 Overflater vegger og himling

- Det er vindu/dør med ikke fuktbestandige materialer i våtsonen (ved vask, dusj, badekar, osv.), løsningen eller byggematerialet er uegnet.

Det er vindu plassert i våtsonen ved badekar. Dette medfører økt risiko for fuktskader, da vinduet ikke er utført i fuktbestandig materiale og derfor ikke er egnet for plassering i våtsonen.

Manglende tiltak kan føre til oppfukning, oppsvelling og forringelse av materialer over tid.

- Uegnete materialer må fuktbeskyttes/utskiftes.
- Dersom det ikke gjøres tiltak, kan dette medføre oppfukning, oppsvelling og forringelse av materialer over tid og fuktskader på tilstøtende konstruksjoner.
- Det må gjøres tiltak for å lukke avviket.

Det bør iverksettes tiltak for å beskytte eller skifte ut vinduet med et produkt som er egnet for bruk i våtsonen, for å redusere risikoen for fuktskader på vindu og omkringliggende konstruksjoner.

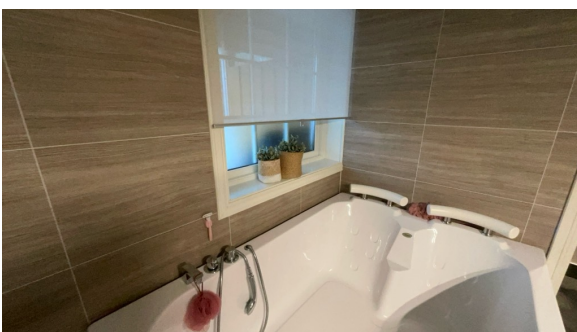
### TG 2 Overflater Gulv

- Til tross for avviket i fall/høydeforskjell til sluk, vil gulvet fortsatt kunne lede vann mot sluket, men med redusert effektivitet. Dette kan potensielt øke risikoen for vannansamling i enkelte områder av badet.
- Det må foretas utbedring av fallforhold.

Manglende fall medfører risiko for at vann ikke renner til sluk, noe som kan føre til oppsamling av vann på gulvet og økt fare for fuktskader i tilstøtende konstruksjoner og rom.

Vær oppmerksom ved bruk, og oppussing eller rehabilitering må påregnes for å utbedre avviket. En oppbygging eller oppkant ved terskel kan bidra til å begrense vannlekkasje til andre rom.

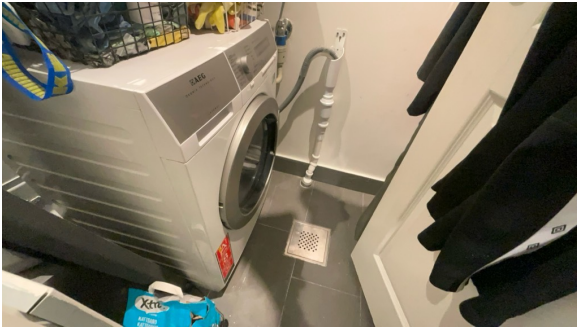
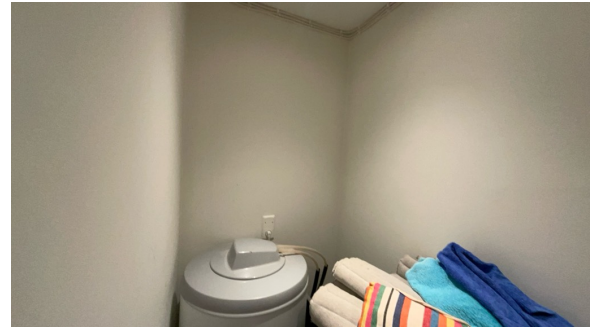
### TG 1 Overflater vegger og himling

Det er ikke oppnådd tilstrekkelig fall til sluk, noe som medfører økt risiko for vannansamling på gulvet. Dette kan over tid føre til fuktskader.

- Selv om bom eller hullyd ikke alltid er et umiddelbart problem, bør det overvåkes nøye før eventuell utvikling i sprekker i flisfuger e.l. oppstår. Dette må en foreta tiltak for, for å begrense utviklingen.
- Dersom tiltaket ikke utføres, kan dette over tid føre til at flisene løsner eller sprekker, spesielt ved belastning eller bevegelser i konstruksjonen.
- Vær oppmerksom ved bruk. For å få tilstandsgrad 0 eller 1 må gulvet bygges om, for å få riktig fall til sluk. Det vil imidlertid sjelden være økonomisk rasjonelt som et enkeltstående tiltak. Ved en eventuell renovering, påse at våtrommet bygges med riktig fall til sluk.

Det bør vurderes å utbedre fallforholdene på gulvet for å sikre tilfredsstillende avrenning mot sluk, og dermed redusere risikoen for vannansamling og påfølgende fuktskader.

Fliser med bom bør kontrolleres og eventuelt utbedres for å hindre at fliser løsner eller at det oppstår ytterligere skader på gulvet.

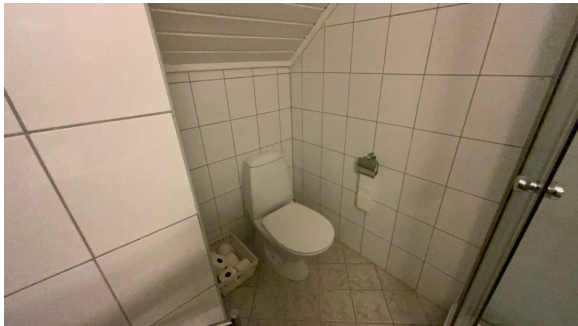
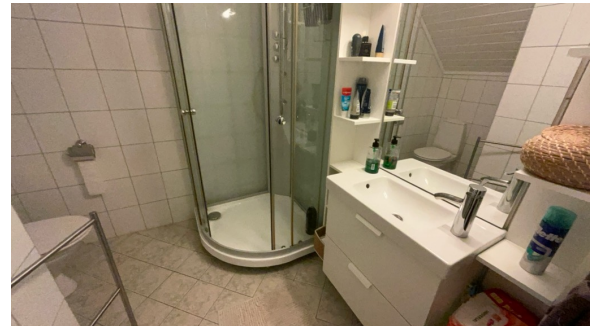
### TG 1 Overflater vegger og himling

- Dersom tiltaket ikke utføres, kan dette over tid føre til at flisene løsner eller sprekker, spesielt ved belastning eller bevegelser i konstruksjonen.
- Til tross for avviket i fall/høydeforskjell til sluk, vil gulvet fortsatt kunne lede vann mot sluket, men med redusert effektivitet. Dette kan potensielt øke risikoen for vannansamling i enkelte områder av badet.
- Selv om bom eller hull lyd ikke alltid er et umiddelbart problem, bør det overvåkes nøye før eventuell utvikling i sprekker i flisfuger e.l. oppstår. Dette må en foreta tiltak for, for å begrense utviklingen.
- Gjennomføre ytterligere undersøkelser og foreta utbedring av skade.

Konsekvensen av utilstrekkelig fall og bom under fliser er økt risiko for vannansamling, fuktskader og skade på underliggende konstruksjoner.

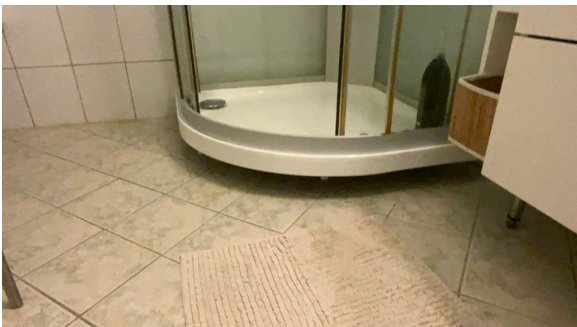
### TG 2 Sanitærutstyr og innredning

Eldre dusjkabinett, blandebatteri til servant etc. har økt risiko for lekkasje fra tettinger og installasjoner. Det anbefales jevnlig kontroll og vedlikehold for å redusere faren for vannskader.

Det anbefales å vurdere utskifting eller rehabilitering av dusjkabinettet for å redusere risikoen for lekkasjer og påfølgende vannskader. Eldre installasjoner har økt sannsynlighet for plutselige avvik, noe som kan føre til skader på omkringliggende konstruksjoner.

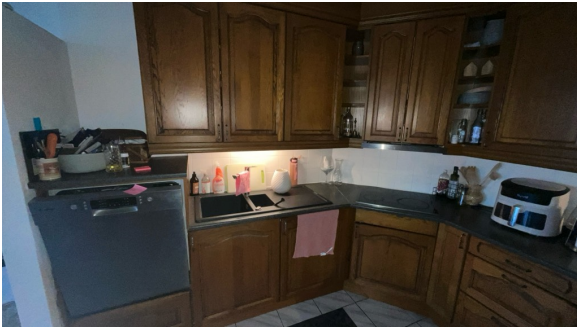
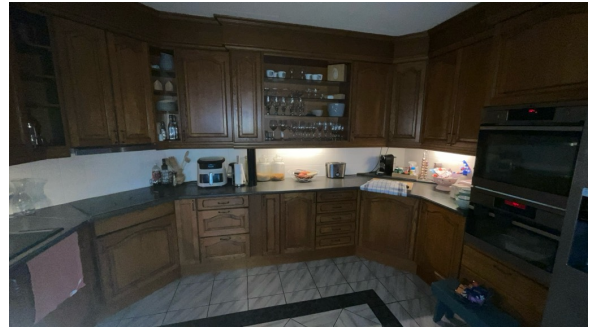
### TG 2 Avtrekk

Eldre elektriske installasjoner kan plutselig slutte å fungere, noe som kan føre til økt matos og dårlig inneklima.
