Rugdevegen 13D, 1929 AULI

**Stor, prisgunstig 4-roms selveier
over 2 plan. Flott uteplass,
vidstrakt utsikt og 2 bad/wc – ett
fra 2018. Nær skolen!**

Befaringsdato: 18.03.2026

Rapportdato: 19.03.2026

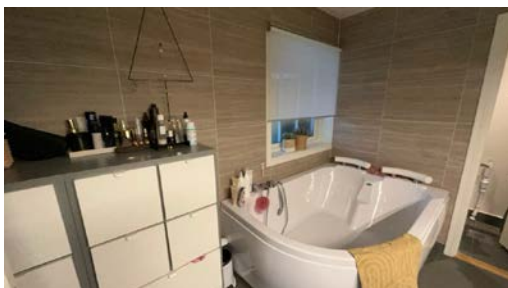
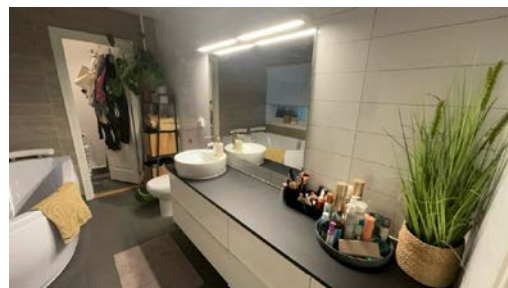
TG 2 Overflater vegger og himling

Avvik: Det er vindu/dør med ikke fuktbestandige materialer i våtsonen (ved vask, dusj, badekar, osv.), lingen eller byggematerialet er uegnet. Det er vindu plassert i våtsonen ved badekar. Dette medfører økt risiko for fuktskader, da vinduet ikke er utført i fuktbestandig materiale og derfor ikke er egnet for plassering i våtsonen.

Det bør iverksettes tiltak for å beskytte eller skifte ut vinduet med et produkt som er egnet for bruk i våtzone, for å redusere risikoen for fuktskader på vindu og omkringliggende konstruksjoner.

Manglende tiltak kan føre til oppfukning, oppsvelling og forringelse av materialer over tid.

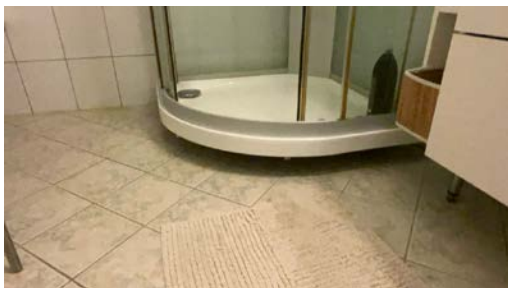
1 TG 2 Sanitærutstyr og innredning

Avvik: Det er påvist andre avvik: Eldre dusjkabinett, blandebatteri til servant etc. har økt risiko for lekkasje fra tettinger og installasjoner. Det anbefales jevnlig kontroll og vedlikehold for å redusere faren for vannskader.

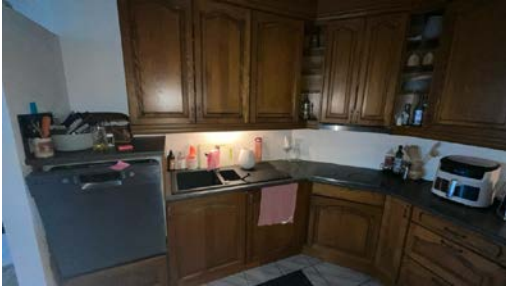
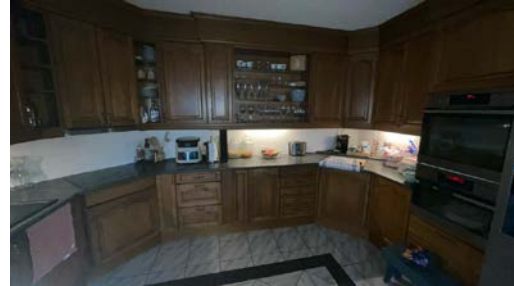
TG 2 Avtrekk

Avvik: Det er påvist andre avvik: Eldre ventilator med mindre forventet restlevetid.

Eldre elektriske installasjoner kan plutselig slutte å fungere, noe som kan føre til økt matos og dårlig innneklima.
