# Tilstandsrapport

Enebolig

Våla 13, 2110 SLÅSTAD

Befaringsdato: 01.10.2024

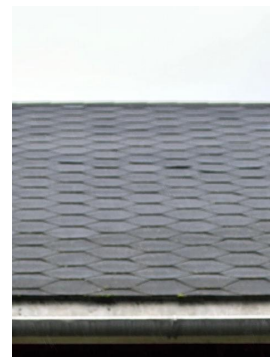
### ! TG 2 Nedløp og beslag

Forkantblekk, takrenner og nedløp i galvanisert metall.

- Overvåk tilstanden jevnlig. For å få tilstandsgrad 0 eller 1 må beslag/renner/nedløp skiftes ut, men tidspunktet for når dette er nødvendig er vanskelig å si noe om.
- Det er ikke krav om utbedring opp til dagens krav.

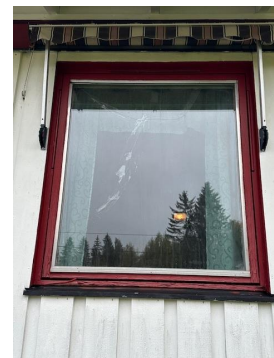
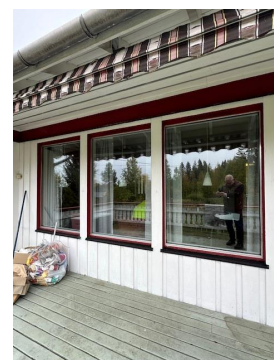
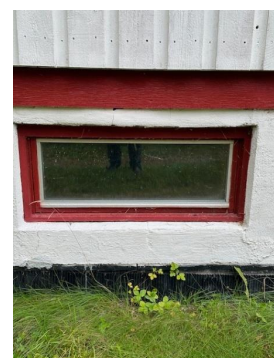
## TG 2 Vinduer

Malte trevinduer med 3-lags isolerglass og ventil i karm. Vindusglass på 1 soverom er knust. Markiser over vinduer mot syd.

- Det er påvist noen glassruter som er punktert eller sprukne.
- Karmene i vinduer er slitte og det er sprekker i trevirket.
- Det er avvik:

Det bør påregnes utskifting av vinduene, da vinduer har en normal levetid på 20-30 år.

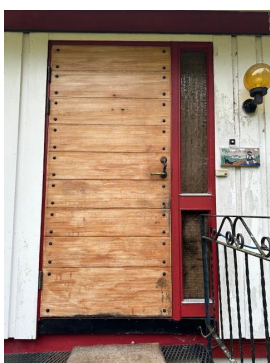
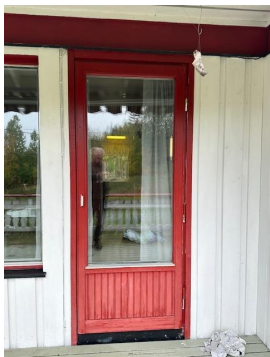
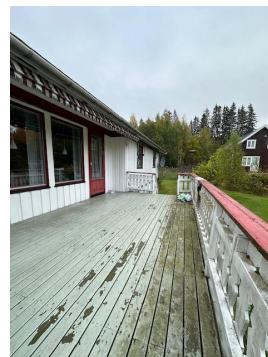
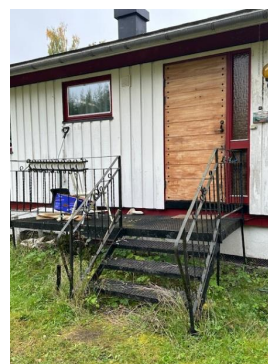
## TG 2 Dører

- Karmene i dører er værslitte utvendig og det er sprekker i trevirket.
- Det er avvik:

Det må påregnes en oppgradering.

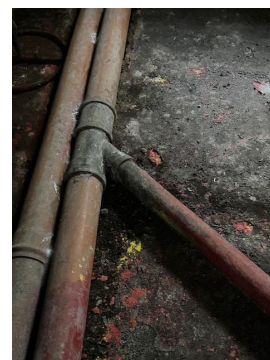
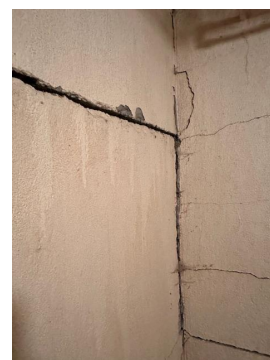
## ! TG 3 Rom Under Terreng

Kjeller i lettklinkerkonstruksjoner uten mulighet til hulltaking. Det er målt fukt i gulv og grunnmur. Det er synlig fukt i gulv, samt grønske og muggsopp.

- Det er påvist indikasjoner på noe fuktgjennomtrenging i kjellergulv.
- Det er påvist indikasjoner på noe fuktgjennomtrenging inn i kjellermur.
- Det er påvist synlig fuktighet på mur/gulv i kjeller.

Ytterligere undersøkelser bør foretas for å få kartlagt tilstanden.

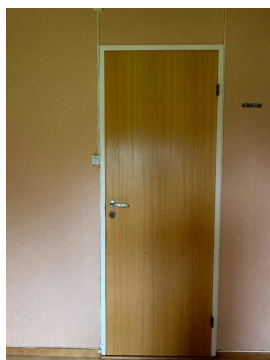
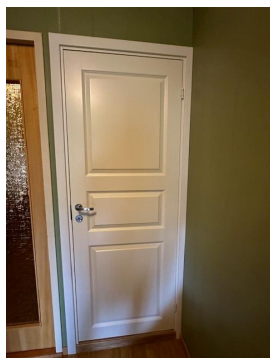
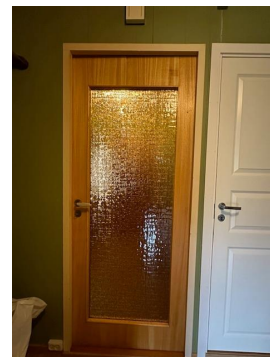
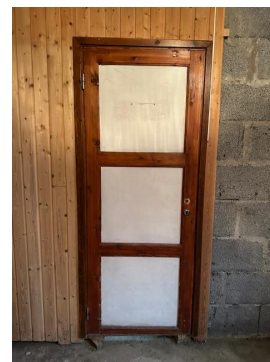
## ! TG 2 Innvendige dører

- Det er påvist avvik som tilsier at det bør foretas tiltak på enkelte dører.

- Det bør foretas tiltak på enkelte dører.

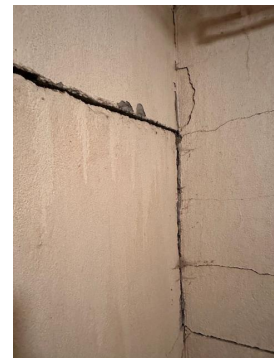
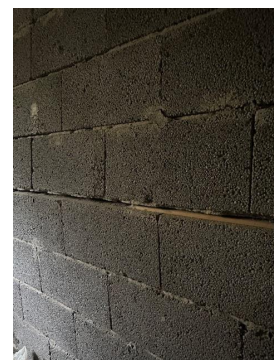
## Grunnmur og fundamenter

Stor horisontal sprekk på grunnmur (marktrykk) og noen sprekker.

- Det er registrert horisontalriss som er symptom på jordtrykk.
- Grunnmuren har sprekkdannelser.
- Det er registrert setningskader/store riss/sprekker.

- Tiltak for redrenering rundt boligen kan ikke utelukkes.
- Andre tiltak:
