# Tilstandsrapport

Fritidsbolig

Hausvik 84 , 4580 LYNGDAL

Befaringsdato: 02.02.2026

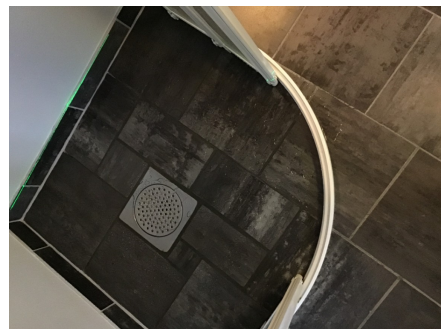
### Sluk, membran og tettesjikt

- Det er viktig å merke seg at levetiden til en membran varierer basert på kvalitet, installasjon og bruk. Eldre membraner kan bli sprø og sprekke opp, noe som fører til at de mister sin vanntettende funksjon. Dette kan resultere i vannlekkasjer gjennom vegger og gulv og fuktskader.
- Overvåk tilstanden jevnlig. For å få tilstandsgrad 0 eller 1 må tettesjiktet skiftes ut, men tidspunktet for når dette er nødvendig er vanskelig å si noe om.

Påpeker at smøremembran ikke kan besiktiges, tilstandsgrad er satt med basis i alder og enkelte observasjoner ved befaring, dokumentasjon for utførelse og produkt bør innhentes dersom dette eksisterer.

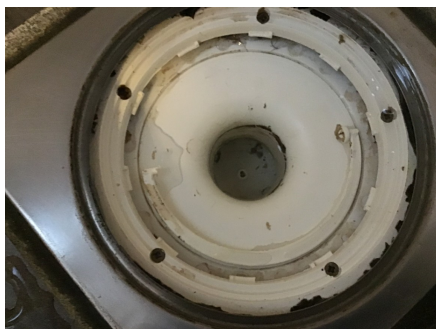
### ! TG 1 Sanitærutstyr og innredning

Hulltaking er foretatt uten å påvise unormale forhold. Hulltaking er foretatt ved/i Skillevegg mellom bad og gang. Fuktktivtemåling (vekt%) i konstruksjonen ble målt til under 6.

Påpeker at hulltaking og fuktmåling kun er utført som punktkontroll. Forhøyde fuktverdier andre steder i tilhørende konstruksjoner kan ikke utelukkes uten destruktive tiltak. Hulltaking er heller ikke utført mot våtsone til dusj, dusjone bad grenser mot yttervegg og bad/badstu.
