Hardangervegen 853, 5267 ESPELAND

**Skap din drømmebolig! Romslig  
arkitekttegnet enebolig over to  
plan + loft og kjeller**

Befaringsdato: 20.08.2024 Rapportdato: 03.09.2024 Oppdragsnr.: 18858-1614 Referansenummer: VS6606

Autorisert foretak: Takst Partner Vest AS Sertifisert Takstingeniør: Kjell Erik Bjorheim Vår ref:

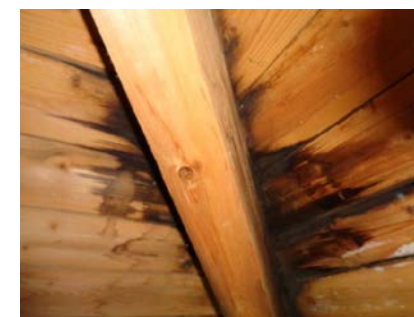
- Det er begrenset/dårlig ventilering av takkonstruksjonen.
- Det er avvik:
- Undertaket er misfarget.

Det er stedvis fuktmerker på tresperr og sutakbord. Det ble ikke registrert unormale fuktverdier under befaringen.  
Spør etter mit på loftet.

Misfargning i sutak.

- Tiltak:
- Lufting/ventilering bør forbedres.

Konstruksjon må holdes under oppsyn.

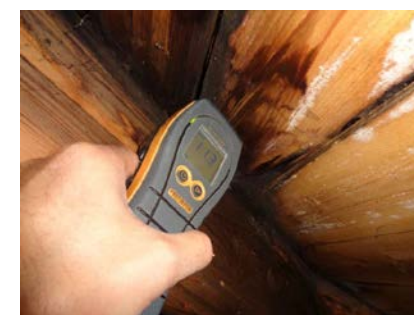
Spør etter mit på loftet.

Det ble ikke registrert unormale fuktverdier i sutaket.

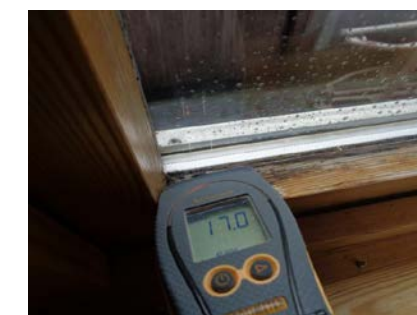
Det ble målt noe forhøyet fuktverdier i flere vinduer.

Det ble registrert noe forhøyet fuktverdier i noen vinduer.

- Vinduer med punkterte/sprukne glass må påregnes skiftes ut, enten hele vinduet eller kun selve glassene.
- Det bør gjøres tiltak for å bedre ventilering av rommet.
- Kondensering på enkelte glass har medført fuktskader i treverk som kan medføre utskiftningsbehov av enkelte vinduer.
- Det må foretas lokal utbedring.
- Det må påregnes noe vedlikehold og at enkelte vinduer må skiftes ut.

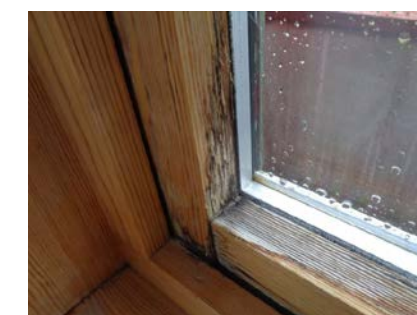
Kondensmerker i karmen.

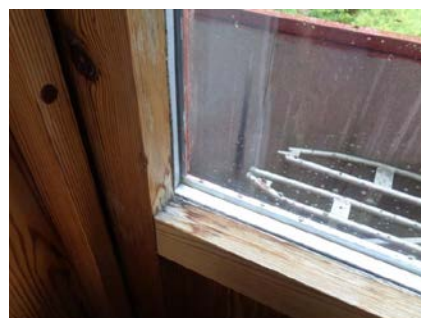
Kondensmerker i karm til altandører.

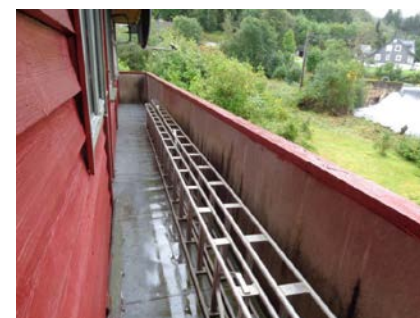
Avvik: Rekkverket er for lavt i forhold til dagens krav til rekkverkshøyder. Konstruksjonene har skjevheter. Noe skjevheter og løst gjerde. Oppsprekk på trebord på gjerde. Eternittplater på gjerde. Eternitt er et materiale som inneholder asbest. Eventuell sanering bør foretas av fagkyndige da dette er spesialavfall og kan utgjøre en helserisiko.

Noe skjevheter i gjerde. Lav høyde på gjerde.

Lokal utbedring av avvik. Innfesting av gjerde.  
Eternitt plater bør skiftes etter gjeldene forskrift for dette.

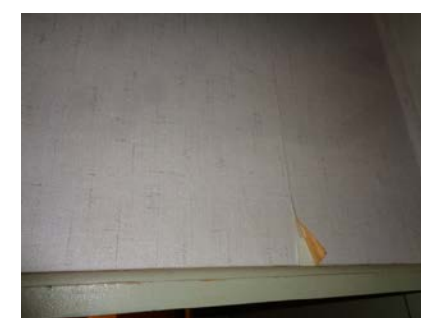
Avvik: Overflater har en del slitasjegrad utover det en kan forvente. Løs og revet tapet noen steder. Slitasje på gulvene. Konsekvens/tiltak: Overflater må utbedres eller skiftes.

Løs tapet.

Slitt og løs tapet.

- Overflater må utbedres eller skiftes.

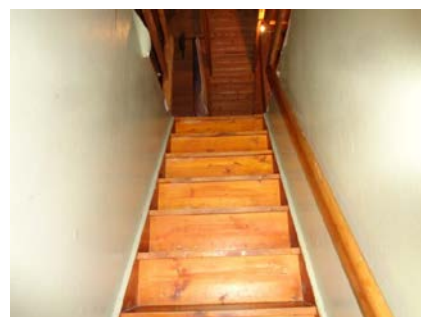
Innvendige trapper til loft.

Avvik: Åpninger i rekkverk er større enn dagens forskriftskrav til rekkverk i trapper. Det mangler håndløper på vegg i trappeløpet. Rekkverkshøyder er under dagens forskriftskrav til rekkverk i trapper. Konsekvens/tiltak: Håndløper bør monteres, men det var ikke krav på byggetidspunktet. Rekkverket er såpass lavt at det på grunn av sikkerhetsmessige forhold anbefales økning av høyde. Åpninger er

- Håndløper bør monteres, men det var ikke krav på byggetidspunktet.
- Rekkverket er såpass lavt at det på grunn av sikkerhetsmessige forhold anbefales økning av høyde.
- Åpninger er såpass store at det ut ifra sikkerhetsmessige forhold anbefales å lage mindre åpninger.

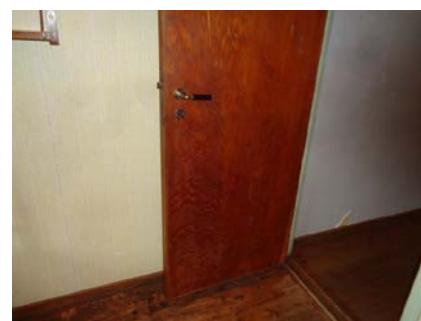
Avvik: Det er påvist avvik som tilsier at det bør foretas tiltak på enkelte dører. Noe slitasje og merker på overflater og trekarmen. Konsekvens/tiltak: Enkelte dører må justeres. Det bør foretas tiltak på enkelte dører.

Eldre dører i boligen.

- Enkelte dører må justeres.
- Det bør foretas tiltak på enkelte dører.

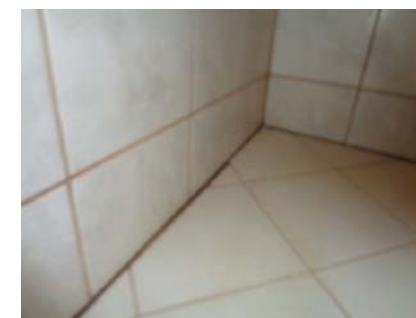
Det er lokalisert noe hull lyd, men flisene virker å sitter godt. Ingen riss i fuger.  
Straktiltak ikke nødvendig.

Noe svertesopp i fuger.

- Overflater må utbedres eller skiftes.
- Det bør etableres avrenning inn til sluk for hele våtrommet.
- Det må foretas utbedring av fallforhold.
- Overflater må rengjøres.
- Fuger bør skiftes ut.
- Slike riss/sprekker kan indikere bakenforliggende fuktskader, og konstruksjonen bør observeres jevnlig for å vurdere utvikling.

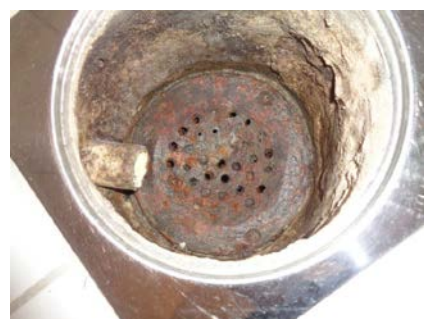
Eldre støpejernsluk på badet.

Det anbefales å skifte gamle støpejernsluk til nye godkjente plastsluk. Innhent dokumentasjon om mulig.

Kostnadsestimat: 50 000 - 100 000
