Tilstandsrapport

Enebolig

Symrebakken 2, 8624 MO I RANA

Befaringsdato: 08.09.2025

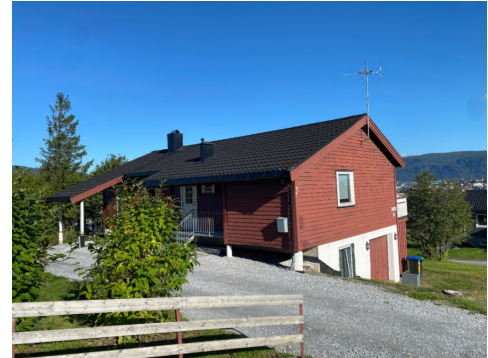
TG 2 Veggkonstruksjon

Veggene har bindingsverkskonstruksjon fra byggeår. Fasade/kledning har liggende bordkledning.

På sikt bør det vurderes skifte av bordkledningen. Kledningen har en del mindre skader i nedre del pga. skifte av drenering .

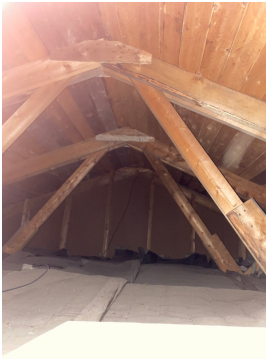
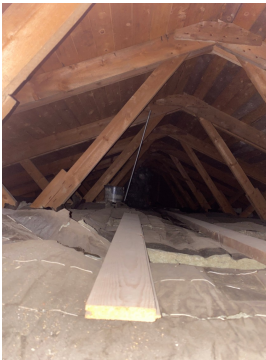
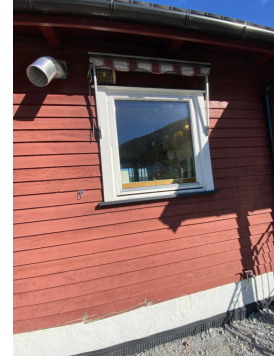
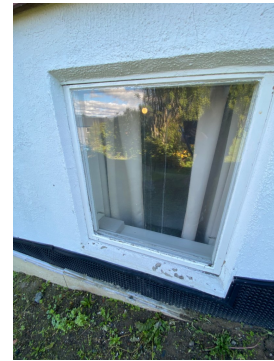
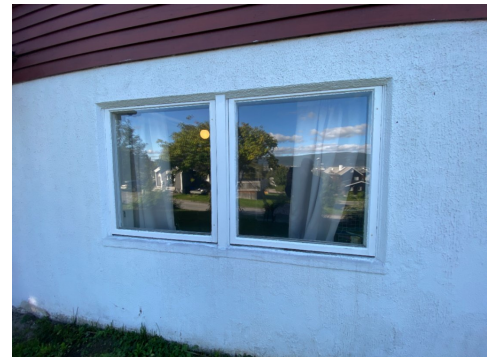
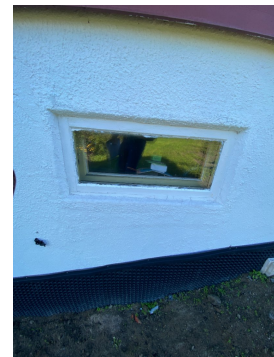
TG 2 Takkonstruksjon/Loft

Punktet må sees i sammenheng med Taktekking

Må følges med videre og tiltak gjøres hvis det oppdages mus igjen på kvisten.

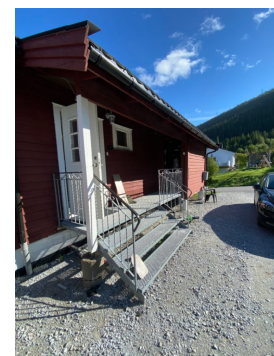
TG 2 Balkonger, terrasser og rom under balkonger

Balkong med utgang fra stuen.
Balkongen har tett dekke belagt med folie. Rekkverk med malte stående bord.

En del malingsavflassing på rekkverket og begynnende mindre råteskader i stendere til rekkverket. Målt rekkverkshøyde på 90 cm.

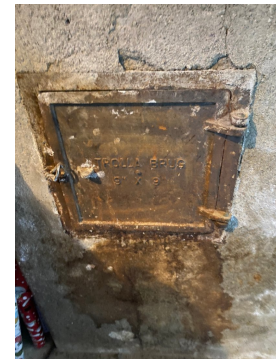
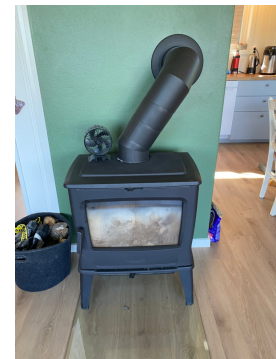
TG 2 Pipe og ildsted

Boligen har mursteinspipe med nytt røykrør og vedovn.

Glassplate under vedovnen i stuen er for smal i forhold til ovnen.

- Større avstand til brennbart materiale må lages.

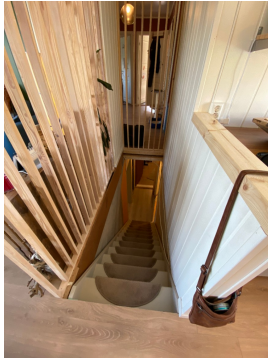
TG 2 Innvendige trapper

Boligen har malt tretrapp.

- Håndløper må monteres på vegg for å tilfredsstille krav på byggetidspunktet.

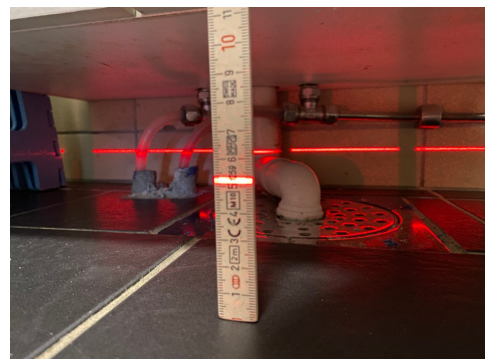
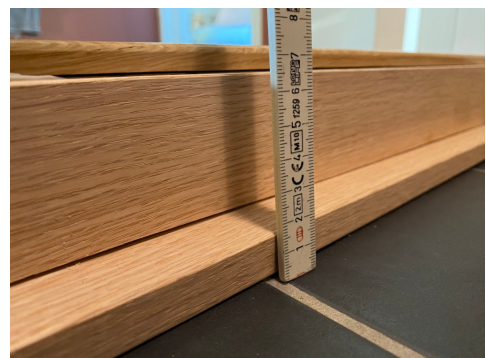
- Det er påvist avvik i fallforhold til sluk i forhold til krav i forskrift på byggetidspunktet.
- Målinger viser at det ikke er fall til sluk (motfall).

- Til tross for avviket i fall/høydeforskjell til sluk, vil gulvet fortsatt kunne lede vann mot sluket, men med redusert effektivitet. Dette kan potensielt øke risikoen for vannansamling i enkelte områder av badet.
- Et bad med manglende/ redusert fall til sluk blir mindre funksjonelt og sikkert for brukeren. Dette kan medføre stående vann på gulvet, vann som ikke ledes effektivt til sluket, økt risiko for at vann renner ut av rommet og redusert sklisikkerhet på gulvet.

Kostnadsestimat: 100 000 - 300 000

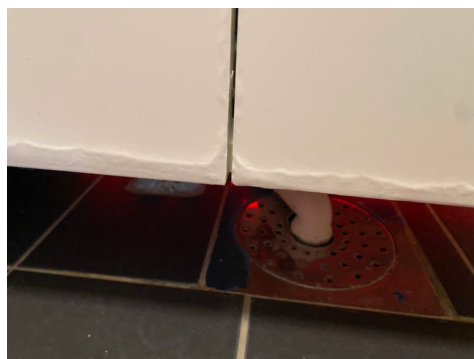
! TG 2 Sanitærutstyr og innredning

- Det er påvist skader på innredning.

Det er en del mindre fuktsvelling i nedre kan av baderomsinnredningen.

- Lokal utbedring må utføres.

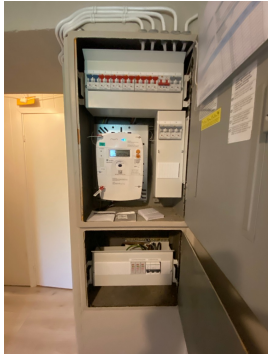
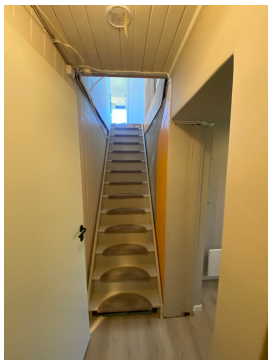
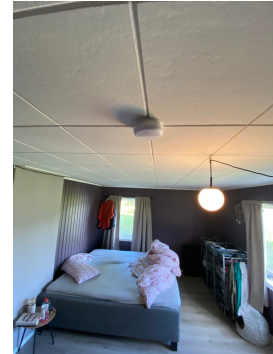
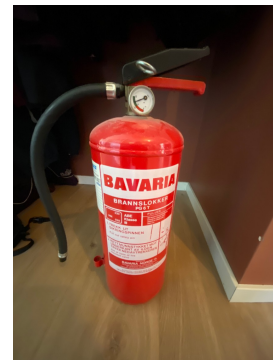
TG 2 Elektrisk anlegg

6. Forekommer det ofte at sikringene løses ut?
Ja Kun komfyr ved bruk av alle plater og komfyr. V/v-bereder er tilkoblet samme kurs.
7. Har det vært brann, branntilløp eller varmgang (for eksempel termiske skader på deksler, kontaktpunkter eller lignende) i boligens elektriske anlegg?
Nei

El.anlegget er under renovering og det var en del ikke festet ledninger ved befaringen.
