Symrebakken 2, 8624 MO | RANA

**Sentralt beliggende enebolig med
nydelige utsiktsforhold | kjøkken
-24 | drenering -24 | Stålrør i pipe
m.m.**

Befaringsdato: 08.09.2025 Rapportdato: 22.09.2025 Oppdragsnr.: 10865-1397 Referansenummer: OZ4739

Autorisert foretak: Helgeland BBL Sertifisert Takstingeniør: John-Roger Hansen Vår ref: J.R.Hansen

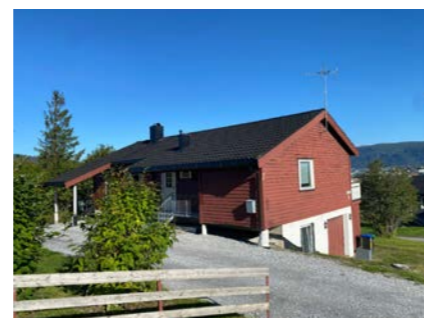
TG 2 Veggkonstruksjon

Veggene har bindingsverkskonstruksjon fra byggeår. Fasade/kledning har liggende bordkledning.

På sikt bør det vurderes skifte av bordkledningen. Kledningen har en del mindre skader i nedre del pga. skifte av drenering .

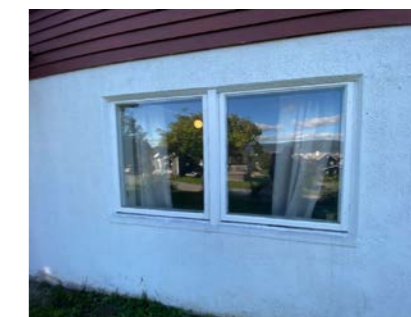
TG 2 Vinduer

Bygningen har malte trevinduer med 2-lags glass og PVC vinduer med 3-lags glass. Alder på vinduer er varierende fra byggeår og frem til 2023.

- Det er påvist at enkelte vinduer er vanskelig å åpne/lukke.
- Det er påvist avvik rundt innsettsdetaljer.
- Karmene i vinduer er slitte og det er sprekker i trevirket.

- vinduer: Det er påvist at enkelte vinduer er vanskelig å åpne/lukke. Det er påvist avvik rundt innsettingsdetaljer. Karmene i vinduer er slitte og det er sprekker i trevirket. Det må foretas lokal utbedring. Vinduer må justeres. Det må påregnes noe vedlikehold og at enkelte vinduer må skiftes ut.

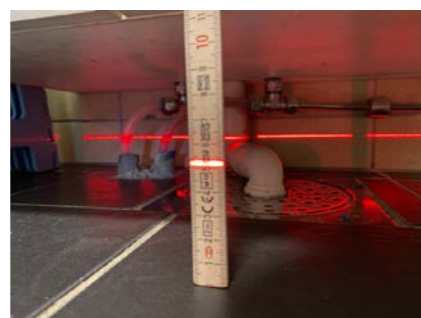
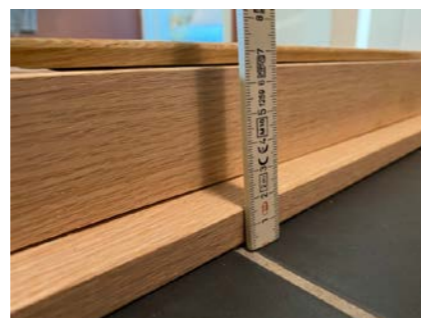
ETASJE > BAD

TG 1 Sluk, membran og tettesjikt

Det er plastsluk og smøremembran med ukjent utførelse.

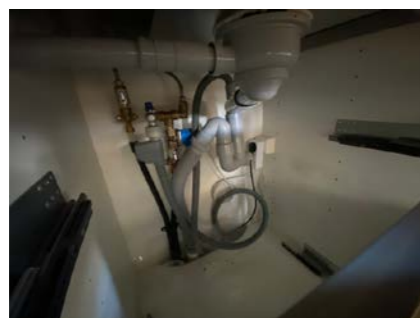
TG 2 Vannledninger

Vannledninger i en kombinasjon av kobber og rør i røranlegg.

Her må det rørskap slik at ved en ev. lekkasje fra rør i røranlegget blir ledet til rom med sluk.

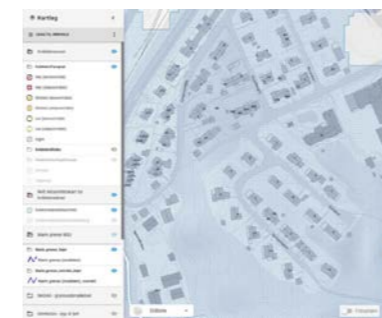
TG 2 Utvendige vann- og avløpsledninger

Utvendige avløpsrør er av betong og er fra 1967. Det er offentlig avløp via private stikkledninger. Utvendige vannledninger er av jernrør og er fra 1967. Det er offentlig vannforsyning via private stikkledninger.

- Det er ikke behov for utbedringstiltak siden anlegget fungerer i dag, men ut ifra alder kan skader plutselig oppstå på eldre anlegg.
