# Tilstandsrapport

Rekkehus

Rugdeveien 30 C, 1850 MYSEN

Befaringsdato: 15.09.2025

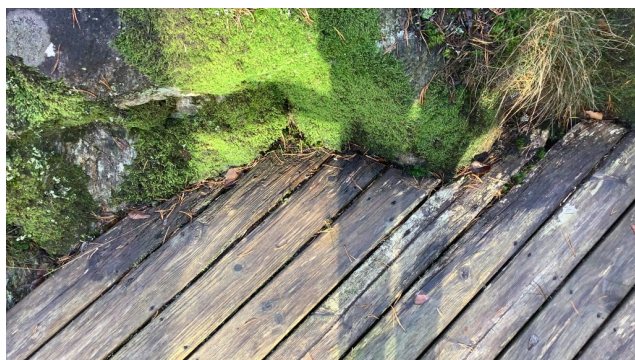
### TG 3 Balkonger, terrasser og rom under balkonger

Terrasse i treverk ut fra stuen på ca. 23 m<sup>2</sup>. Utelampe.

- Det er påvist fukt-/råteskader i konstruksjonen.

- Råteskadet trekledning må skiftes ut.

Kostnadsestimat: Under 10 000
