# Tilstandsrapport

Leilighet

Linåkerveien 2, 1930 AURSKOG

Befaringsdato: 09.01.2026

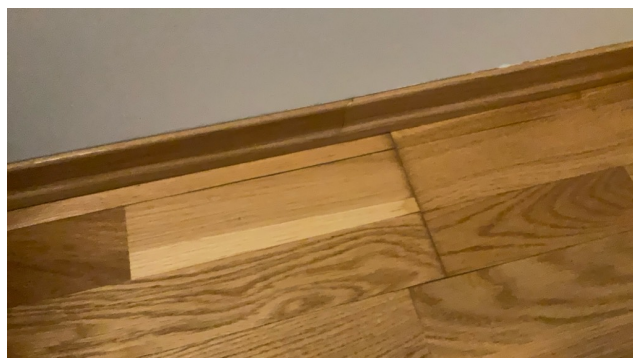
### TG 2 Overflater

Det er skade i parkett i 1 hjørne i stuen pga. vannsøl. Det er stedvis bruksslitasje på gulv med riper og generell slitasje.

Krav til standard vil være avgjørende for eventuelle tiltak.

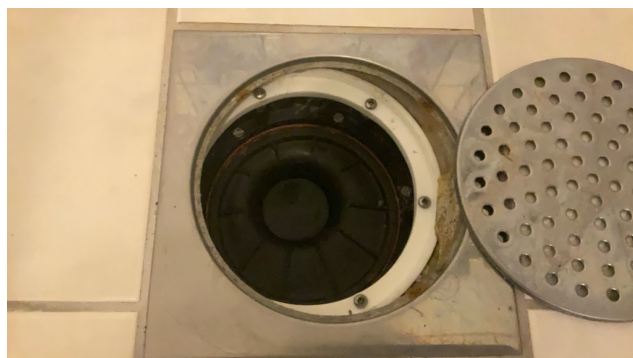
## TG 2 Sluk, membran og tettesjikt

Det er plastsluk og smøremembran med ukjent utførelse. Fra byggeåret.

- Mer enn halvparten av forventet brukstid er passert på membranløsningen.
- Mer enn halvparten av forventet brukstid er passert på slukløsningen.

- Overvåk tilstanden jevnlig. For å få tilstandsgrad 0 eller 1 må slukløsningen skiftes ut og sannsynligvis må også membransjiktet skiftes/utbedres. Det er imidlertid vanskelig å si noe om tidspunktet for når dette er nødvendig.
- Det er viktig å merke seg at levetiden til en membran varierer basert på kvalitet, installasjon og bruk. Eldre membraner kan bli sprø og sprekke opp, noe som fører til at de mister sin vanntettende funksjon. Dette kan resultere i vannlekkasjer gjennom vegger og gulv og fuktskader.

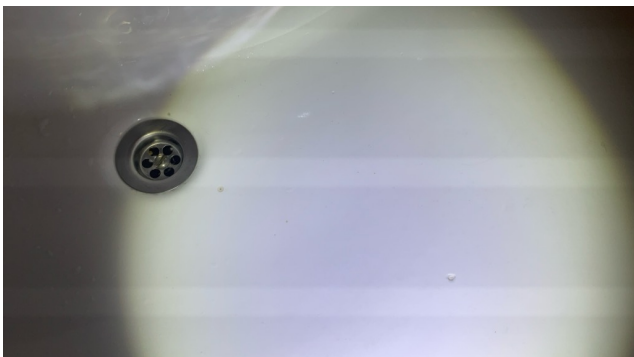
## TG 2 Sanitærutstyr og innredning

Det er noen hakk/skader i porselenet på servanten.

Servanten må skiftes ut for å lukke avviket.

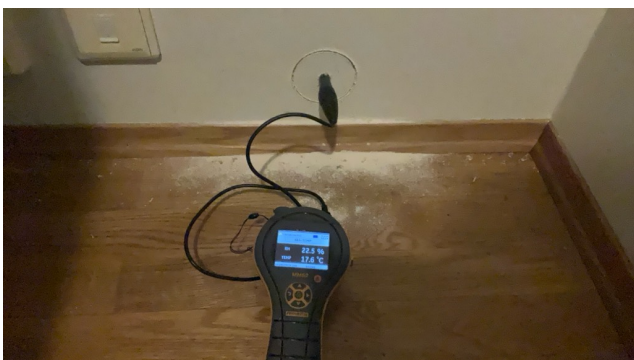
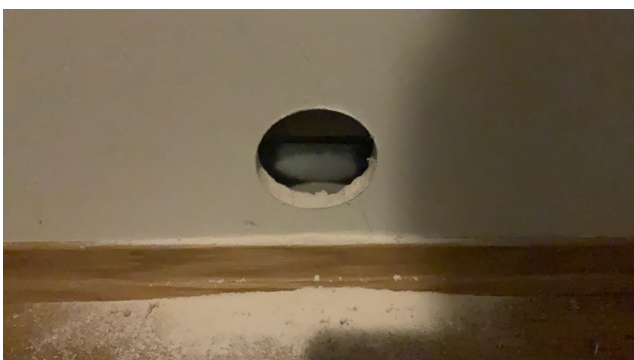
### ! TG 0 Tilliggende konstruksjoner våtrom

Hulltaking er foretatt uten å påvise unormale forhold. Hulltaking ble foretatt i vegg fra garderobe mot baderommet. (hulltaking mot våt sone er ikke mulig da denne er mot vaskerommet og mot naboeligheten).

Det ble ved målinger og visuell inspeksjon ikke påvist tegn på fuktskader.

Det ble gjort enkle fuktsøk med overflateinstrument Protimeter MMS i dusjnisen og det ble ikke påvist unormale fuktverdier.

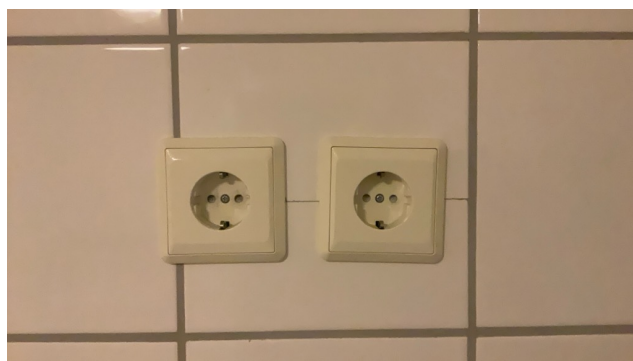
Sprekk i flis ved stikkontakter pga. flisen er delt ved montering. Vurderes ikke som avvik.

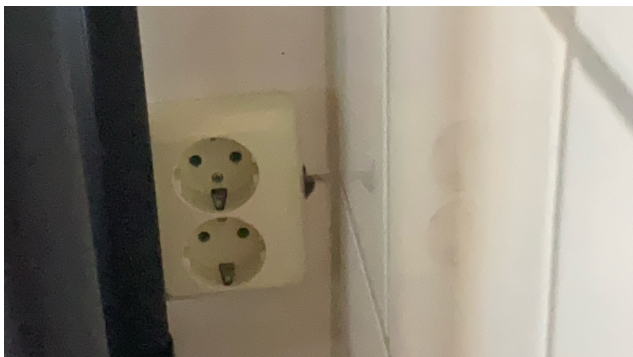
Det er avskaling av flis ved stikkontakt pga. dårlig håndverksmessig utførelse.

Det er stedvis riss i silikonfuger.

Avskaling på flis ved stikkontakt.

Det må gjøres lokale tiltak for å lukke avvikene.

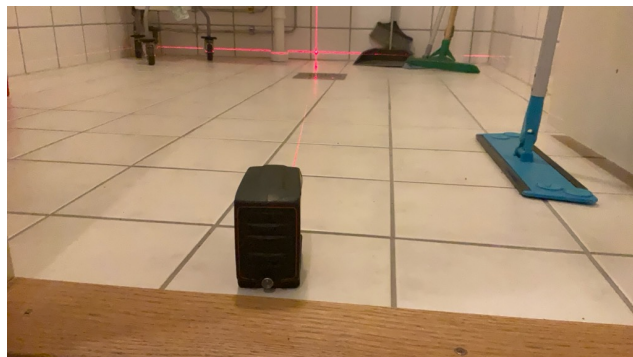
### ! TG 3 Overflater Gulv

Gulvet er flislagt. Rommet har ingen varmekilde. Fall mot sluk er målt til 0 (gulvet er flatt).

- Det er mulighet for at det kan forekomme vannlekkasje på våtrommet hvor vann ikke vil gå til sluk.
- Det er påvist at høydeforskjell fra topp slukrist til gulv/synlig topp membran ved dørterskel er mindre enn 25 mm.
- Det er påvist avvik i fallforhold til sluk i forhold til krav i forskrift på byggetidspunktet.

Gulvet er flatt og det er ingen oppkant med membran/tettesjikt ved dørterskelen.

Det er fare for at eventuelt lekkasjevann kan renne ut av rommet og føre til skader i boligen - Det må gjøres tiltak med fallforhold og/eller lekkasjesikring ved dørterskelen for å lukke avviket.

- Det må foretas utbedring av fallforhold.

**Kostnadsestimat: 20 000 - 100 000**

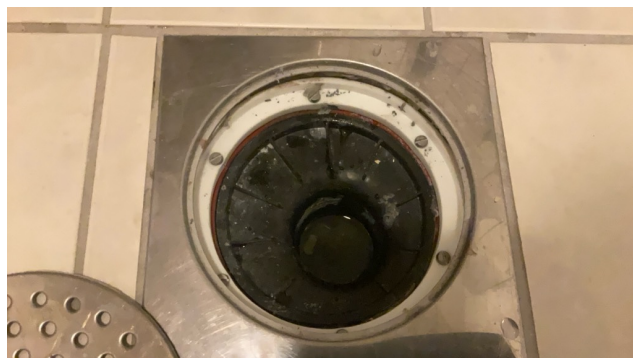
### ! TG 2 Sluk, membran og tettesjikt

Det er plastsluk og smøremembran med ukjent utførelse. Fra byggeåret.

- Mer enn halvparten av forventet brukstid er passert på membranløsningen.
- Mer enn halvparten av forventet brukstid er passert på slukløsningen.

- Det er viktig å merke seg at levetiden til en membran varierer basert på kvalitet, installasjon og bruk. Eldre membraner kan bli sprø og sprekke opp, noe som fører til at de mister sin vanntettende funksjon. Dette kan resultere i vannlekkasjer gjennom vegger og gulv og fuktskader.
- Overvåk tilstanden jevnlig. For å få tilstandsgrad 0 eller 1 må slukløsningen skiftes ut og sannsynligvis må også membransjiktet skiftes/utbedres. Det er imidlertid vanskelig å si noe om tidspunktet for når dette er nødvendig.

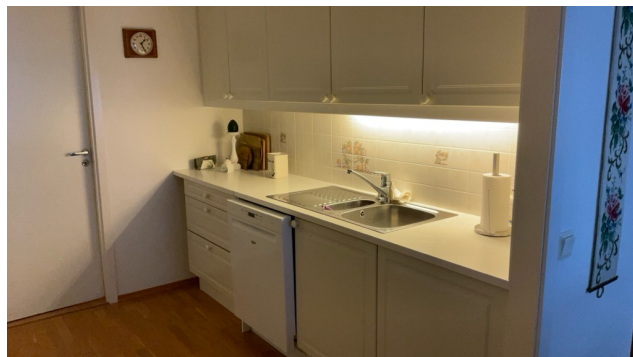
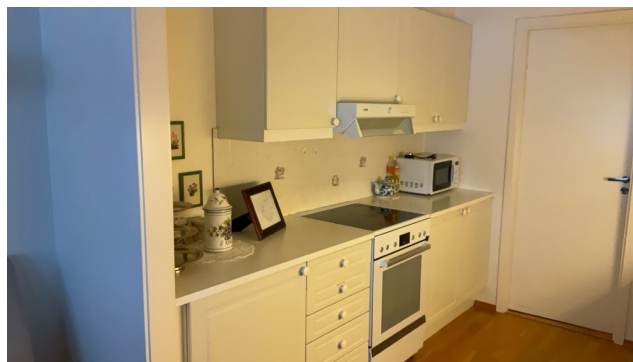
Innredningen har slitasjemerker, svelleskader og merker etter bruk.

Krav til standard vil være avgjørende for eventuelle tiltak.

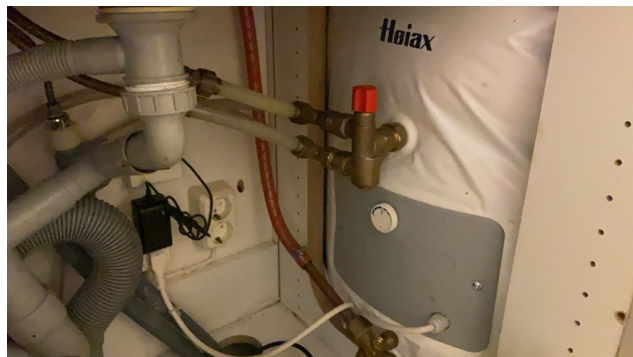
- Det er påvist at eventuelt lekkasjevann fra rør i rør system ikke ledes til sluk eller annen kompensierende løsning.
- Det mangler tettemuffer i enden av varerør på rør-i-rør-system.

Ved lekkasje på anlegget vil himlingen på baderommet bli fuktskadet.  
Manglende tettemuffer kan føre til fuktskade ved lekkasje på anlegget.

- Det må monteres tettemuffer i enden av varerørene.
- Det bør foretas tiltak på anlegget som sikrer bedre løsning på eventuelt lekkasjevann fra rør i rør system.
