# Tilstandsrapport

Enebolig

Bueveien 4, 1769 HALDEN

Befaringsdato: 30.09.2025

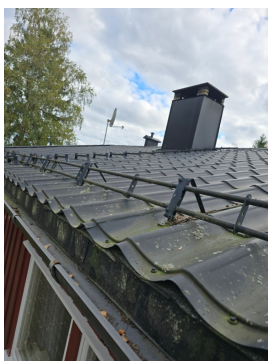
- Tidspunkt for utskiftning av undertak nærmer seg.

Taktet bør holdes under jevnlig oppsikt.  
Oppstår det områder med fuktinnslag på loft må det gjøres tiltak.

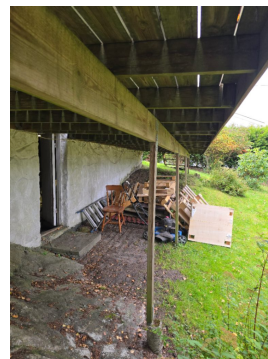
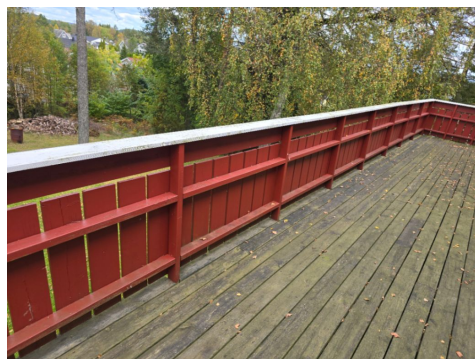
## **TG 3** Utvendige trapper

- Det er ikke montert rekkverk.
- Det er avvik:

Bygge ny trapp opp til terrassen mot nord.

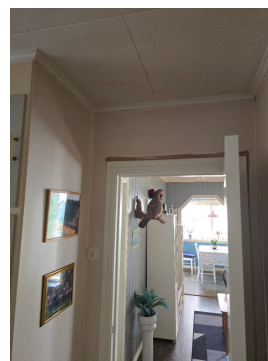
## ! TG 2 Etasjeskille/gulv mot grunn

Det er målt 10mm retningsavvik i stue og 12mm på kjøkken.

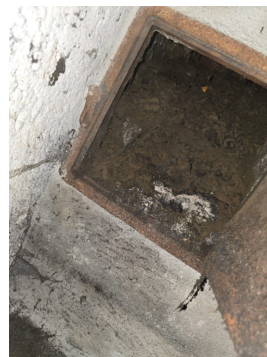
## ! TG 2 Krypkjeller

Det er noe tilsig av fuktighet i krypkjeller.

Hold krypkjeller under jevnlig oppsikt.

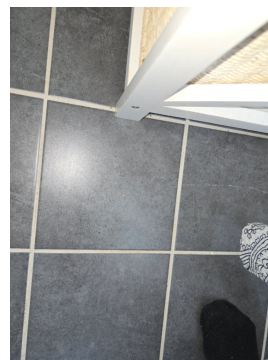
#### ! TG 2 Sluk, membran og tettesjikt

Samt at det er usikkerhet om det har oppstått sprekker i membran der hvor fliser har sprukket opp.

Skader på membran kan medføre til fukt-/råteskader over tid.

Det anbefales at det blir fjernet sprukket fliser og utført nærmere undersøkelser på dette området.
