Tilstandsrapport

Boligbygg med flere boenheter
-

Nesåsveien 11, 1475 FINSTADJORDET
-

Oppdragsnr.: 13907-2814

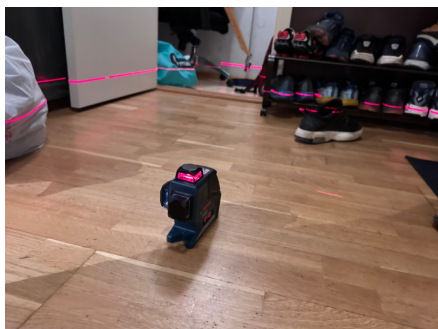
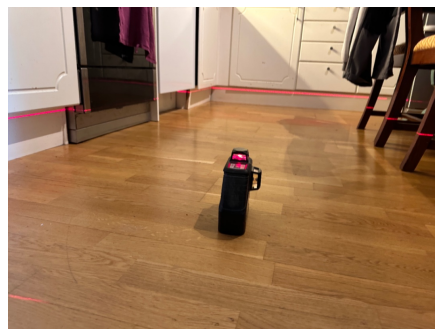
- Målt høydeforskjell på mellom 10 - 20 mm innenfor en lengde på 2 meter. Tilstandsgrad 2 gis med bakgrunn i standardens krav til godkjente måleavvik.

Entre er det registreres et høydeavvik på ca. 1cm.

Kjøkken er det registreres et høydeavvik på ca. 1cm.

- For å få tilstandsgrad 0 eller 1 må høydeforskjeller rettes opp. Det vil imidlertid sjelden være økonomisk rasjonelt som et enkeltstående tiltak i en bolig som dette. Dersom boligen en gang skal renoveres, kan man vurdere slike tiltak.
