# Tilstandsrapport

Rekkehus

Tronesgeilen 1 C, 4317 SANDNES

Befaringsdato: 24.03.2025

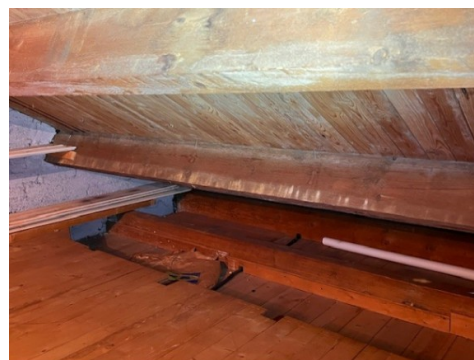
- Det er begrenset/dårlig ventilering av takkonstruksjonen.
- Det er påvist andre avvik:

Loft med synlig aktivitet av stripet borebiller.

Lufting/ventilering bør forbedres.

Det anbefales kartlegging av omfang av stripet bore biller og tiltak deretter.

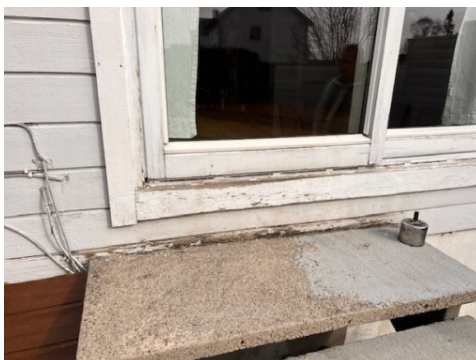
- Det er påvist dør(er) med fukt/råteskader.

Råteskader i skyvedør 1 etg.

- Døren(e) står foran utskiftning.

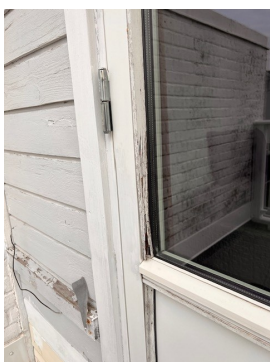
Råteskader i balkongdør 1 etg.

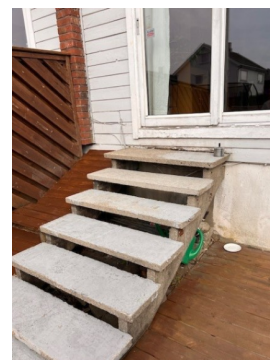
Trapp mangler Rekkverk

- Rekkverk må monteres for å lukke avviket.

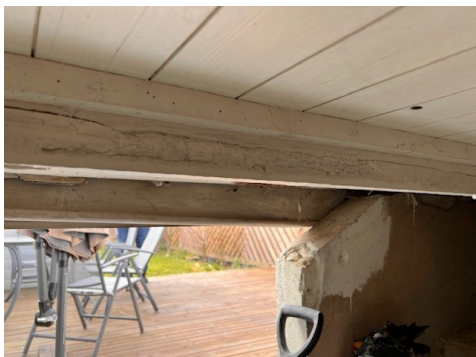
Det ble på befaring registrert råteskade i bærende bjelker.

Råteskade i bjelker ned mot grunn (stubbloft)

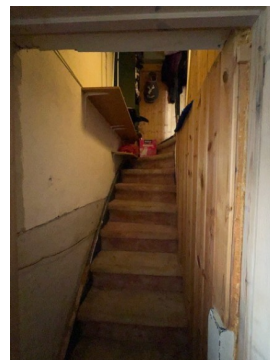
Trapp mangler håndløper

Rekkverk/håndløper er sentral i forhold til sikkerhetsforanstaltninger mot fallulykker og det anbefales derfor tiltak slik at nødvendig / tilfredsstillende rekkverk/håndløper etableres.

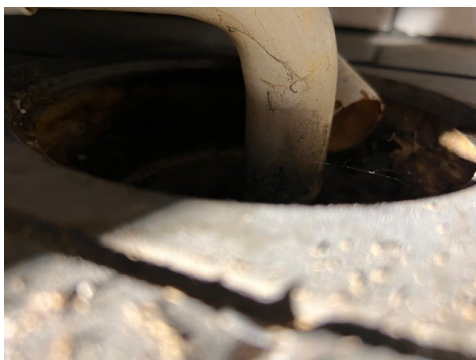
- Det er påvist at noen fliser har bom (hulrom under).
- Det er påvist avvik i fallforhold til sluk i forhold til krav i forskrift på byggetidspunktet.
- Krav til fall er ikke oppfylt og gulvet er tilnærmet flatt (har ikke motfall).

Sluk med begrenset tilkomst.

- Det må gjøres nærmere undersøkelser.

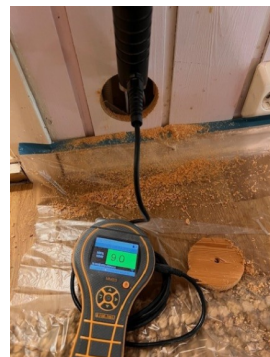
Hulltaking er foretatt uten å påvise unormale forhold. Hulltaking er foretatt ved/i kjellerstue. Fuktkvotemåling (vekt%) i konstruksjonen ble målt til 9.

Fuktmåling i vegg mot våtsone.

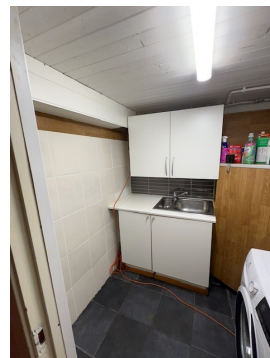
Ved kontroll av overflater avdekkes det at rommet mangler sluk og tilfredsstillende membran i gulvet..  
Det var ingen visuelle tegn til fuktskader eller indikert avvikende fukt ved søk i rom.  
Vaskerom oppfyller ikke dagens krav til tett gulv og har dermed avvik til funksjonskravet i forskriften gjeldende for dagens forskriftskrav.

- Våtrommet må totalrenoveres. Alle forhold med tettesjikt, våtsone, sluk m.m. må dokumenteres.

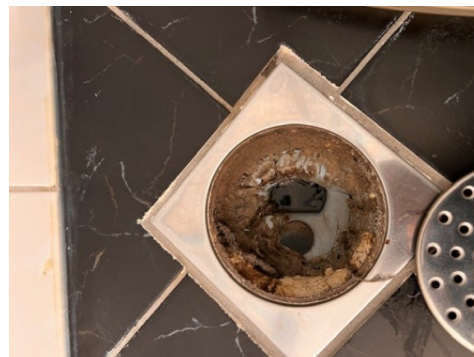
Ved kontroll av overflater avdekkes det ingen symptomer på svikt i konstruksjon.  
Sluk er sjekket, sluk er nyere enn byggeår. Membran kan ikke påvises i sluk.  
Membran på vegger i våtsoner er ukjent.  
Lokalt fall i dusjsone.  
Vask og toalett fungerer som en kan forvente.  
Det var ingen visuelle tegn til fuktskader eller indikert avvikende fukt ved søk i rom.

- Overvåk tilstanden jevnlig. For å få tilstandsgrad 0 eller 1 må tettesjiktet skiftes ut, men tidspunktet for når dette er nødvendig er vanskelig å si noe om.

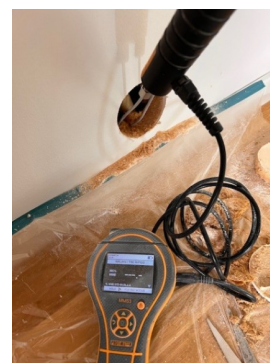
Hulltaking er foretatt uten å påvise unormale forhold. Hulltaking er foretatt ved/i soverom. Fuktkvotemåling (vekt%) i konstruksjonen ble målt til 0.

Fuktmåling i vegg mot våtzone
