# Tilstandsrapport

Boligbygg med flere boenheter

Toftes gate 43 B, 0552 OSLO

Befaringsdato: 31.10.2025

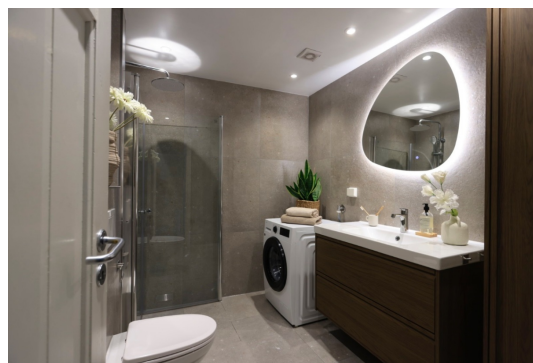
Flislagt bad fra 2013, pusset opp/rehabilitert med ny smøremembran på gulv, flis på flis og utstyr/innredning og jording av sluk i 2025. Det foreligger dokumentasjon fra oppbyggingen i 2013 og fra rehabiliteringen i 2025.

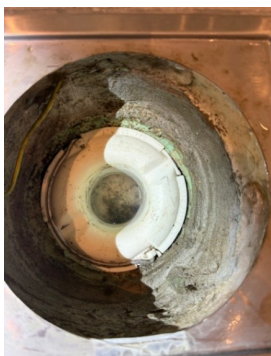
Plastsluk med dokumentert utførelse på membran. Sluk/membran i rommet er fra 2013, men det er i 2025 lagt ny tokomponent smøremembran på gulvet i rommet.

- Mer enn halvparten av forventet brukstid er passert på membranløsningen.

- Overvåk tilstanden jevnlig. For å få tilstandsgrad 0 eller 1 må tettesjiktet skiftes ut, men tidspunktet for når dette er nødvendig er vanskelig å si noe om.

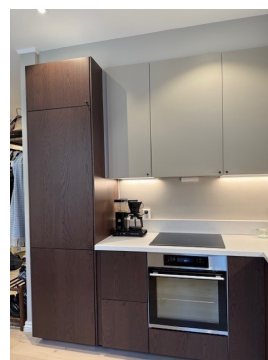
Kjøkkeninnredning fra 2023 med glatte fronter og ventilator. Kjøkkenet har integrert komfyr, platetopp, oppvaskmaskin og kjøøl/frys.
