# Tilstandsrapport

Boligbygg med flere boenheter

Bjørneveien 32, 1823 KNAPSTAD

Befaringsdato: 12.06.2025

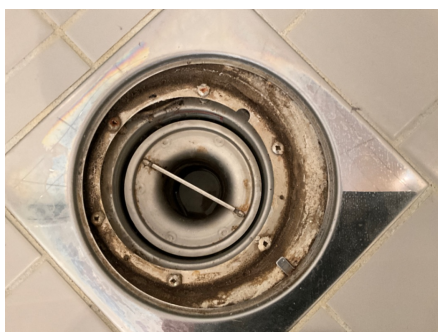
Det er nyere stålsluk og smøremembran med ukjent utførelse.

Tettesjiktet/membran ligger skjult i konstruksjonen, det er derfor ingen mulighet for kontroll. Vurderingen av tettesjiktet er derfor basert på alder (forventet levetid) og brukstillatelse (indikerer at ansvarsområder er ansvarsbelagt med foretak).

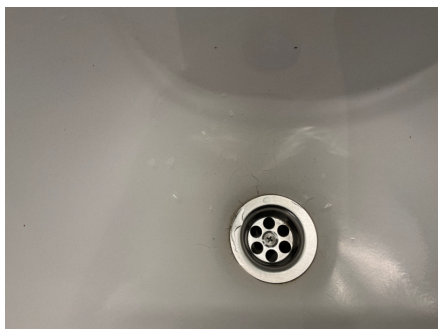
Rommet har innredning med nedfelt servant, veggmontert toalett, dusjvegger/-hjørne og opplegg for vaskemaskin.

- Det er påvist riss/sprekker i utstyr på våtrommet.

- Det er ikke behov for utbedringstiltak.
