# Tilstandsrapport

Enebolig

Brattbakkvegen 9, 2387 BRUMUNDDAL

Befaringsdato: 18.09.2025

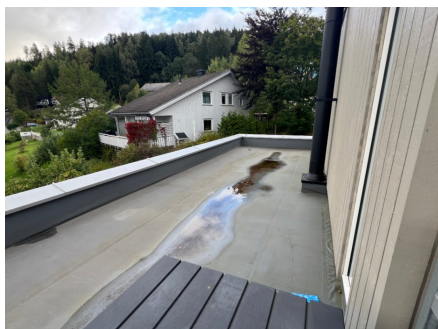
Taktekking over 2. etasje.

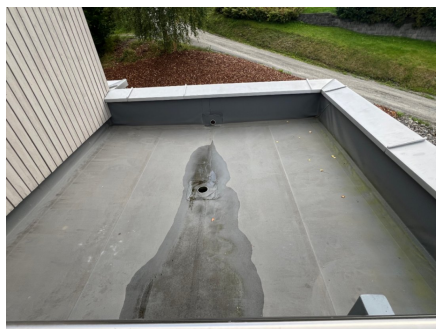
Taktekking over 2. etasje.

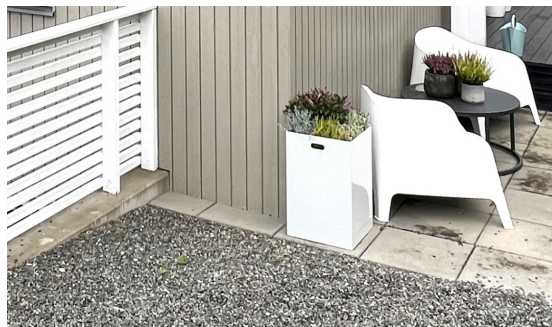
Trekledning ned mot grunnen.

- Lokal utbedring bør foretas for å øke avstanden mellom terreng og bordkledning.

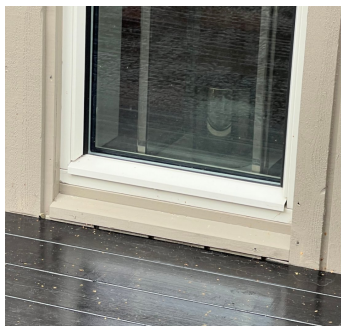
- Det er påvist avvik rundt innsetningsdetaljer.

Vindu uten beslag på vannbrett.

- Det bør gjøres tiltak for å lukke avviket.

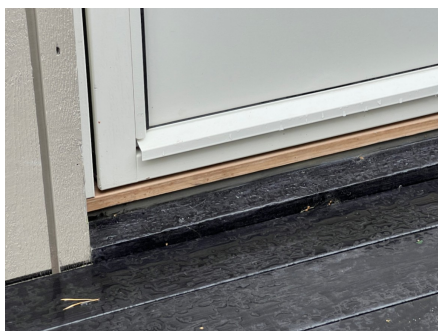
- Det er påvist avvik rundt innsettsdetaljer.

Hovedytterdør.

- Det bør gjøres tiltak for å lukke avviket.

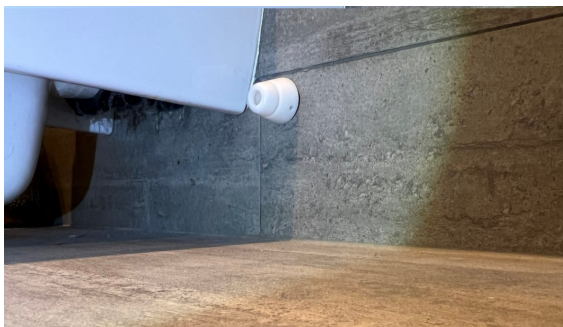
Synlig utløp-sikring ved toalett (hvite runde).

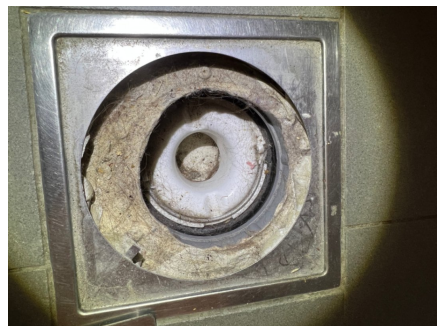
- Det er påvist avvik i fallforhold til sluk i forhold til krav i forskrift på byggetidspunktet.

Lekkasjevann: Gulv skal avgrenses av en oppkant med vanntett sjikt på minst 25 mm over det ferdige gulvet på alle ytterkanter, unntatt mot døråpning der oppkanten må være minst 15 mm over det ferdige gulvet jmf dagens krav. Bruksvann: bla: Gulv skal ha tilstrekkelig fall til sluk slik at bruksvann ledes bort.

Sluk.

Ved montering av høyere membrankant i fm dør/dørterskel, vil topp membran til topp slukrist kunne være innenfor dagens krav - "Lekkasjevann". Rommet fungerer og har ikke dusj for "bruksvann", og det er derfor ikke vurdert utbedring/kostnadsestimat. For eventuelt å lukke avvik må det etableres høydeforskjeller/fallforhold.

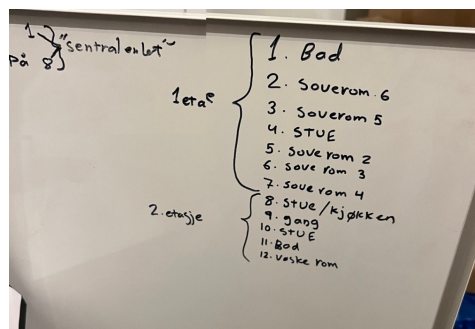
Merkings av kurser.

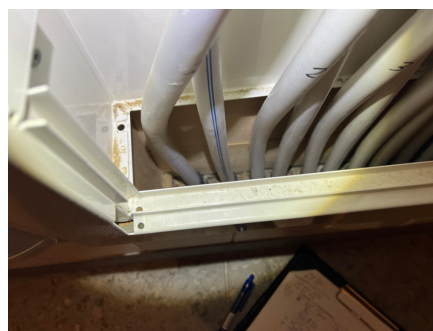
Røranlegg er montert i rørskap uten bunn. Rørskap skal være tette i bunn med ett sikkerhetsutløp - rør med avrenningsmulighet fra rørskapet til sikkerhetsutløp med mulighet for avrenning av eventuelt lekkasjevern til ett sluk. Siklemikken er en del av et dreneringssystem som er tilpasset dagens krav for drenering av fordelerskap for eventuelt lekkasjevern i rørskapet.

Ingen bunn i rørskapet.

For å lukke avviket må det etableres tett løsning/lekkasjesikring, og mulighet for avrenning av eventuelt lekkasjevern til sluk.

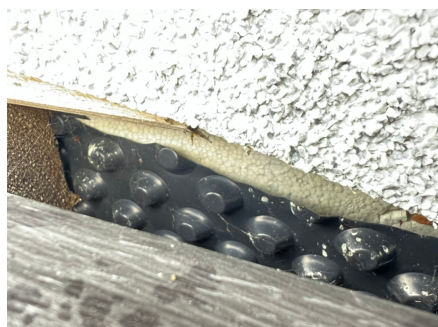
Noe eksponert isolasjon.

- Det må foretas tiltak for å lukke avviket.

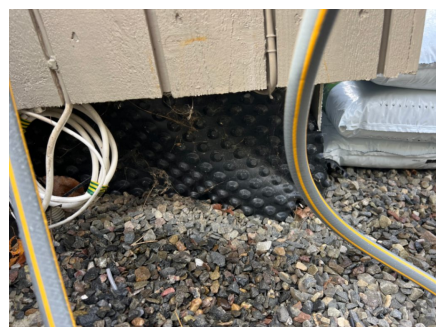
Noe utetthet i tettesjikt på hushjørnet.

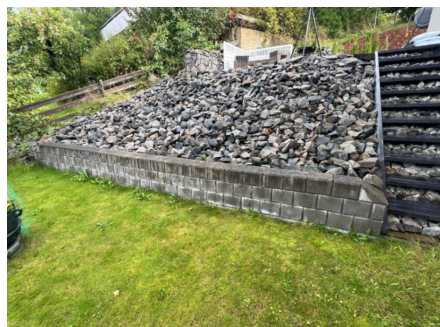
Stablemur på nordsiden.

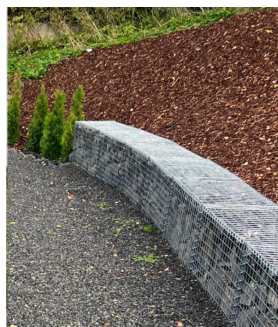
Gabion.

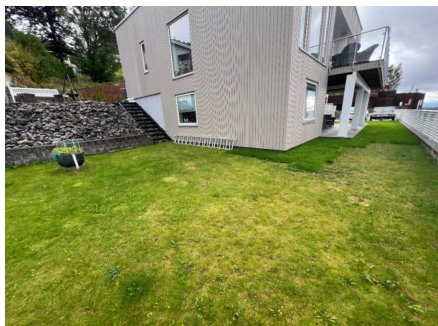
Det er ikke fall fra grunnmur og ut fra boligen - rundt hele boligen, med fare for fukt/overvann mot grunnmur. Det anbefales på generelt grunnlag fall på terreng ut fra boligen/grunnmur med fall minst 1:50 i 3 meters lengde ut fra bygningen, slik at overflatevann ledes bort.

Nedsiden.

- Det må foretas tiltak for å lukke avviket.

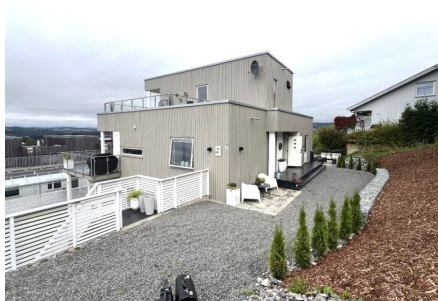
Gruset/pukket på oversiden
