# Tilstandsrapport

Fritidsbolig

Østaflovegen 187, 2427 PLASSEN

Oppdragsnr.: 14566-1705

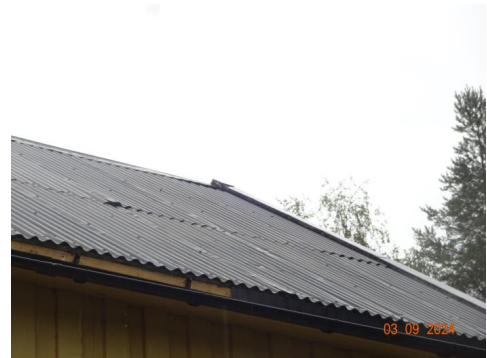
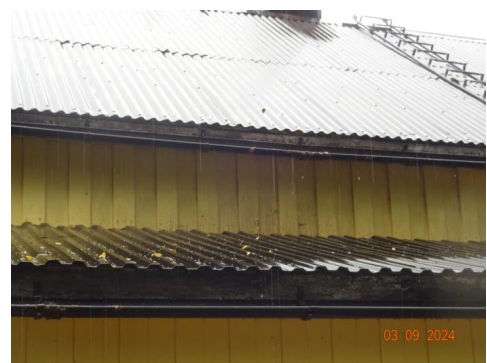
- Det mangler snøfangere på hele eller deler av taket, men det var ikke krav om dette på byggemeldingstidspunktet.
- Mer enn halvparten av forventet brukstid er passert på renner/nedløp/beslag.
- Takrenner har punktvis lekkasjer.

Rust på pipebeslag.  
Skjevheter i takrenner.  
Mangler del med forkantbeslag.  
Mangler beslag i overgang tilbygget del/eldre del.

- Det er ikke krav om utbedring opp til dagens krav.
- Nye renner og nedløp må monteres

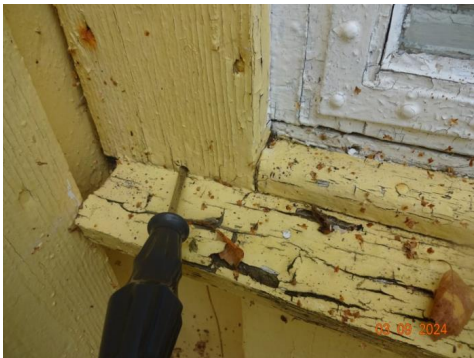
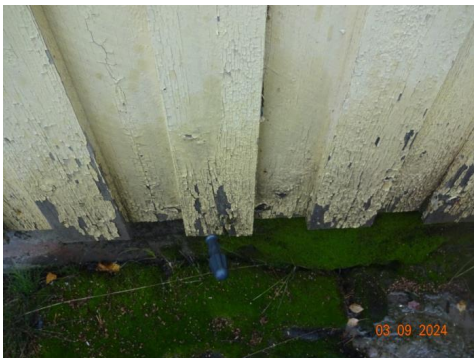
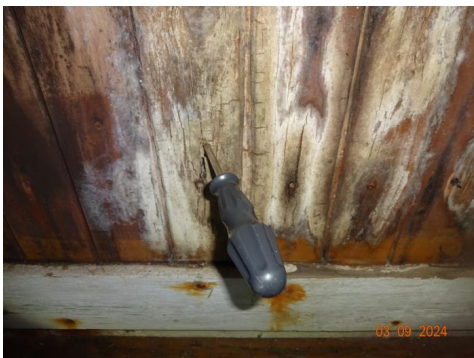
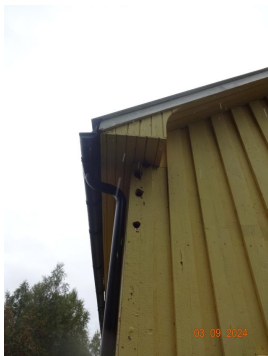
### Veggkonstruksjon

- Det er ingen eller liten lufting i nedre kant av kledning mot grunnmur.
- Det er påvist råteskader i veggkonstruksjonen.
- Det er påvist spredte råteskader i bordkledningen.
- Det er værslitt/oppsprukket trevirke/trepaneler.

Steder med noe fuktopptrekk og råte-forvitringsskader i panelender ned på vannbrett ved vinduer.  
Det er påvist innvendig råteskader i panel ved trapp til kjeller.  
Det er påvist hull i panel (hjørnekasse) etter hakkespett.

- Råteskadet trekledning må skiftes ut.
- Det bør foretas tiltak for å bedre lufting av kledningen.
- Det må foretas tiltak for å lukke avviket.
- Råteskadede konstruksjoner må skiftes ut.

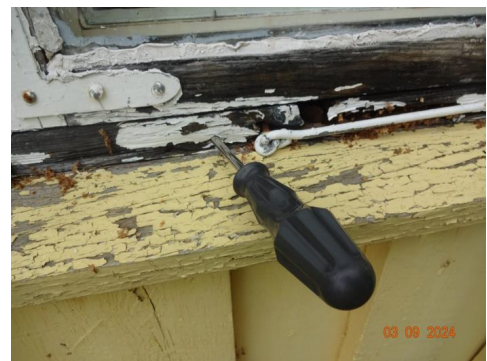
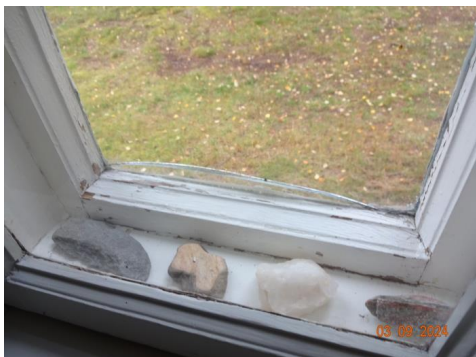
- Det er påvist at enkelte vinduer er vanskelig å åpne/lukke.
- Det er påvist avvik rundt innsettsdetaljer.
- Karmene i vinduer er slitte og det er sprekker i trevirket.

Det er påvist vindu med råteskade.

Det er påvist sprekke i flere vindusglass.

- Det bør gjøres tiltak for å lukke avviket.
- Vinduer må justeres.
- Det må påregnes noe vedlikehold og at enkelte vinduer må skiftes ut.

Vindu med råteskade må skiftes.

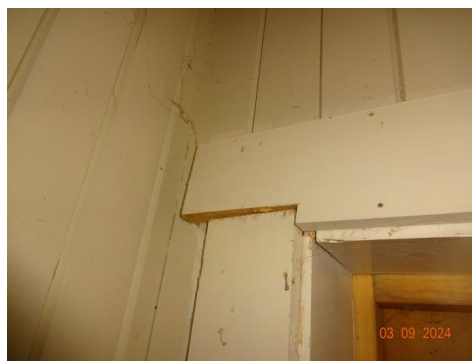
Det er påvist fuktmerker på raftekott. Ved bruk av fuktmåler ble det ikke registrert unormale verdier.

- Det må foretas tiltak for å lukke avviket.

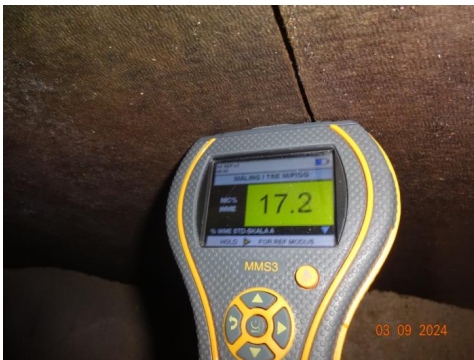
## TG 3 Etasjeskille/gulv mot grunn

Målt høydeforskjell på ca. 4,5 cm på kjøkken i 1.etasje.  
Målt høydeforskjell på ca. 2 cm i stue i 1.etasje.  
Målt høydeforskjell på ca. 1,5 cm på soverom i 2.etasje.  
Ved fuktmåling i etasjeskille over kjeller ble det målt verdier som ligger i grenseland for hva som er skadelig for treverk, kjelleren må holdes tørr og luftig.

- For å få tilstandsgrad 0 eller 1 må høydeforskjeller rettes opp. Det vil imidlertid sjelden være økonomisk rasjonelt som et enkeltstående tiltak i en bolig som dette. Dersom boligen en gang skal renoveres, kan man vurdere slike tiltak.

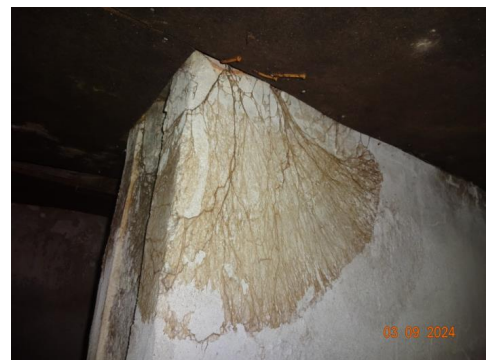
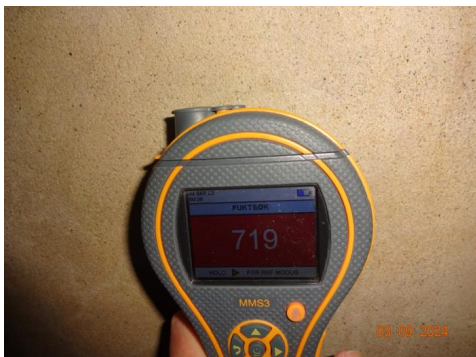
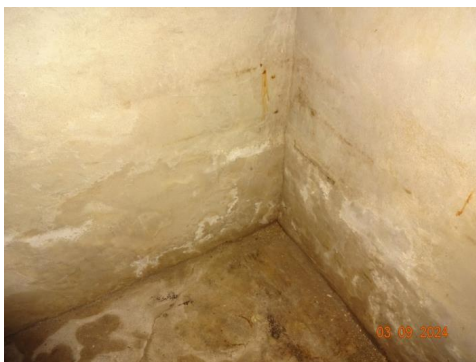
## TG 2 Rom Under Terreng

- Det er påvist indikasjoner på noe fuktgjennomtrenging i kjellergulv.
- Det er påvist indikasjoner på noe fuktgjennomtrenging inn i kjellermur.

Det er foretatt fuktsøk med fuktindikator i kjeller. Ved bruk av fuktindikator ble det målt fuktvariasjoner.

Steder med saltutslag på kjelleryttervegger, etter fuktgjennomgang i veggene.

Det er påvist sprekker/fuktmerker og avskaling i gulv.

- Det påviste fuktinnivå gir grunn til å overvåke konstruksjonen jevnlig for å se utvikling over tid, og eventuelt foreta tiltak for å unngå fuktskader.

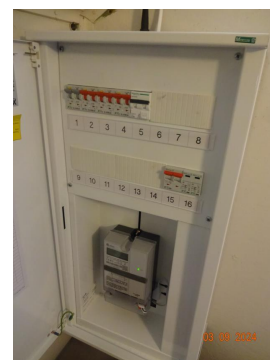
**Mangler deksler til koblinger.**

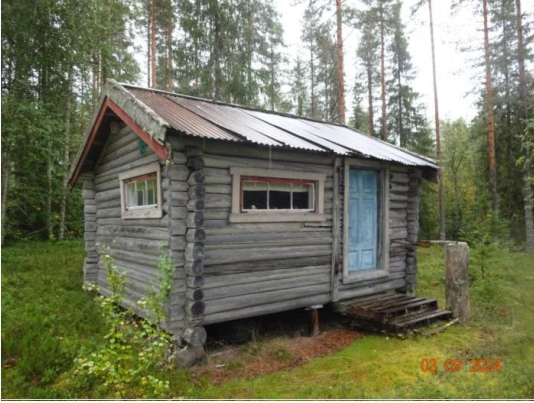
## Laftet anneks

Sprekk i vindusglass.

Rust på takplatene.

Fuktmerker i hjørne. Ved bruk av fuktmåler ble det ikke registrert unormale verdier.

Det er påvist fuktmerker i himling. Ved bruk av fuktmåler ble det ikke registrert unormale verdier.

Eldre anneks, generelt med preg etter aldersforvitring og manglende vedlikehold. Må påregne aldersforvittringer og skader.

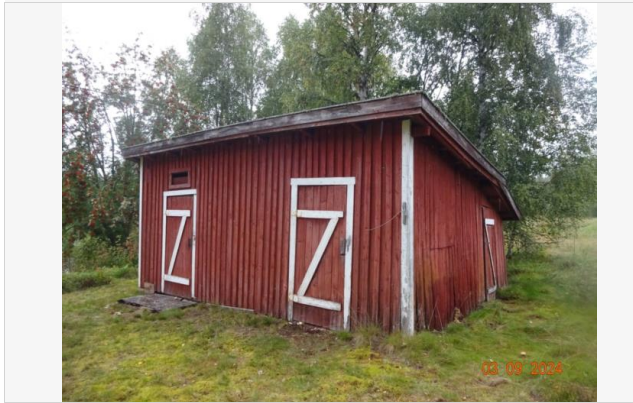
## Uthus

Panel er ført langt ned mot terreng, fare for fuktopptrekk og forvitring.

Påvist råteskader i panelender.

Eldre uthus, generelt med preg etter aldersforvitring og manglende vedlikehold. Må påregne aldersforvitring og skader.
