Østaflovegen 187, 2427 PLASSEN

**Fritidseiendom med stor tomt og
fin beliggenhet. Gode jakt- og
fiskemuligheter.
Oppussingsbehov.**

Tilstandsrapport

FRITIDSBOLIG

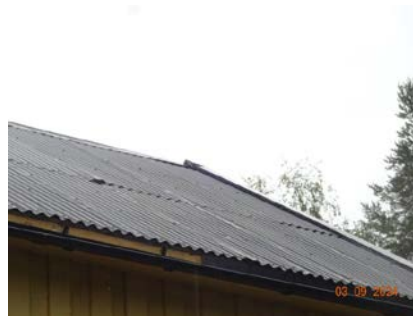
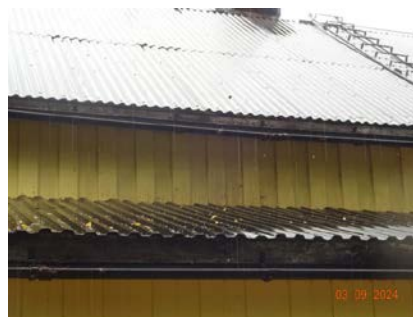
- Det mangler snøfangere på hele eller deler av taket, men det var ikke krav om dette på byggemeldingstidspunktet.
- Mer enn halvparten av forventet brukstid er passert på renner/nedløp/beslag.
- Takrenner har punktvis lekkasjer.

Rust på pipebeslag.
Skjevheter i takrenner.
Mangler del med forkantbeslag.
Mangler beslag i overgang tilbygget del/eldre del.

- Det er ikke krav om utbedring opp til dagens krav.
- Nye renner og nedløp må monteres

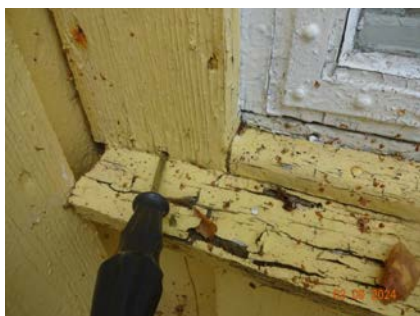
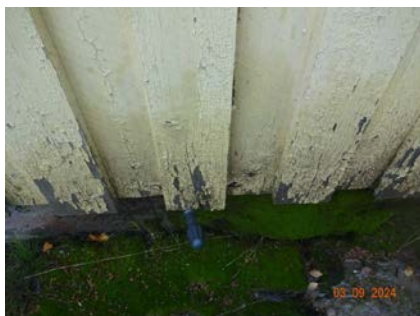
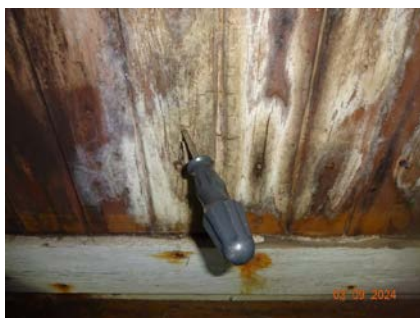
TG 3 Veggkonstruksjon

- Det er ingen eller liten lufting i nedre kant av kledning mot grunnmur.
- Det er påvist råteskader i veggkonstruksjonen.
- Det er påvist spredte råteskader i bordkledningen.
- Det er værslitt/oppsprukket trevirke/trepener.

Steder med noe fuktopptrekk og råte-forvirtingsskader i panelender ned på vannbrett ved vinduer.
Det er påvist innvendig råteskader i panel ved trapp til kjeller.
Det er påvist hull i panel (hjørnekasse) etter hakkespett.

- Råteskadet trekledning må skiftes ut.
- Det bør foretas tiltak for å bedre lufting av kledningen.
- Det må foretas tiltak for å lukke avviket.
- Råteskadede konstruksjoner må skiftes ut.

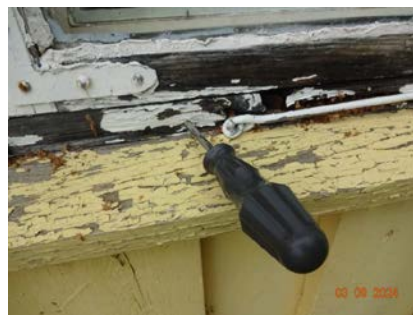
- Det er påvist at enkelte vinduer er vanskelig å åpne/lukke.
- Det er påvist avvik rundt innsetningsdetaljer.
- Karmene i vinduer er slitte og det er sprekker i trevirket.

Det er påvist vindu med råteskade.
Det er påvist sprekke i flere vindusglass.

- Det bør gjøres tiltak for å lukke avviket.
- Vinduer må justeres.
- Det må påregnes noe vedlikehold og at enkelte vinduer må skiftes ut.

Vindu med råteskade må skiftes.

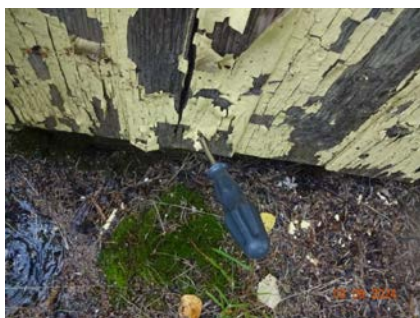
- Det er påvist fukt/råteskader i konstruksjonen.

- Råteskadet trekledning må skiftes ut.

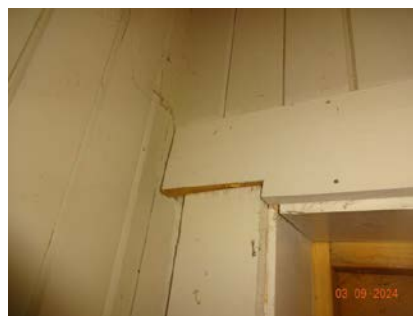
Det er påvist fuktmerker på raftekott. Ved bruk av fuktmåler ble det ikke registrert unormale verdier.

- Det må foretas tiltak for å lukke avviket.

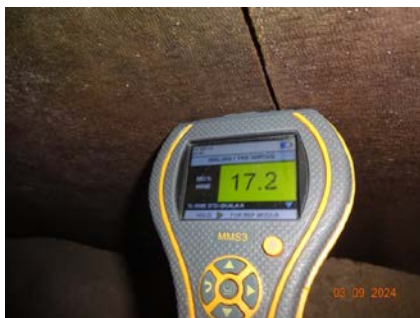
! TG 3 Etasjeskille/gulv mot grunn

Blindkjeller er en risikokonstruksjon, må påregne at det kan være skader i trekonstruksjon mot blindkjeller.

Målt høydeforskjell på ca. 4,5 cm på kjøkken i 1.etasje.
Målt høydeforskjell på ca. 2 cm i stue i 1.etasje.
Målt høydeforskjell på ca. 1,5 cm på soverom i 2.etasje.
Ved fuktmåling i etasjeskille over kjeller ble det målt verdier som ligger i grenseland for hva som er skadelig for treverk, kjelleren må holdes tørr og luftig.

- For å få tilstandsgrad 0 eller 1 må høydeforskjeller rettes opp. Det vil imidlertid sjelden være økonomisk rasjonelt som et enkeltstående tiltak i en bolig som dette. Dersom boligen en gang skal renoveres, kan man vurdere slike tiltak.

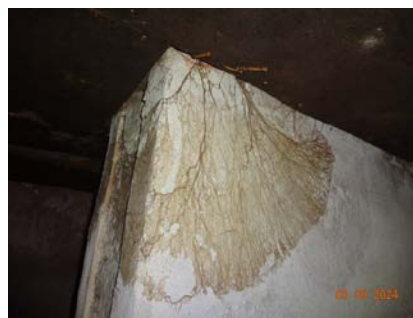
- Det er påvist indikasjoner på noe fuktgjennomtrenging i kjellergulv.
- Det er påvist indikasjoner på noe fuktgjennomtrenging inn i kjellermur.

Det er foretatt fuktsøk med fuktindikator i kjeller. Ved bruk av fuktindikator ble det målt fuktvariasjoner.

Steder med saltutslag på kjelleryttervegger, etter fuktgjennomgang i veggene.

Det er påvist sprekker/fuktmerker og avskaling i gulv.

- Det påviste fuktnivå gir grunn til å overvåke konstruksjonen jevnlig for å se utvikling over tid, og eventuelt foreta tiltak for å unngå fuktskader.

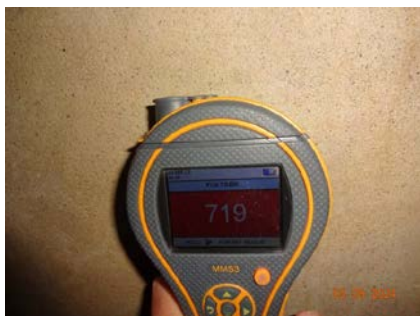
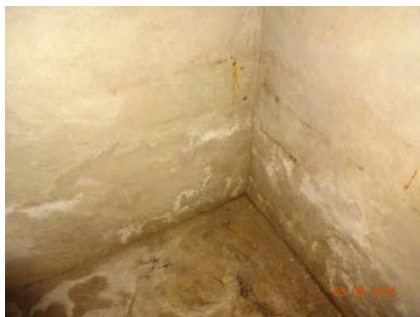
TG IU Kryp Kjeller - 2

- Det er begrenset tilgang til hele kryptjelleren.
- Det er ikke tilfredsstillende ventilering av kryptjeller.
- Det er manglende fuktsperre på bakken.

Synlig muggsopp i bjelkelag over kryptjeller. Det kan ikke utelukkes skader i dette området. Anbefaler ytterligere undersøkelser.

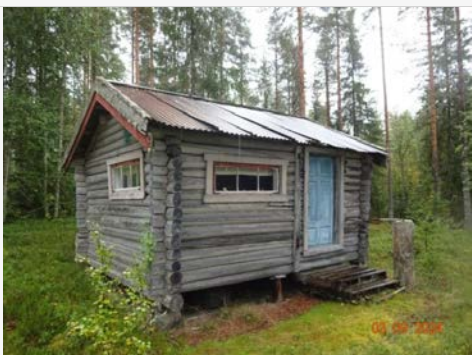
Laftet annek

Eldre annek, generelt med preg etter aldersforvitring og manglende vedlikehold. Må påregne aldersforvitring og skader.
