# Tilstandsrapport

Enebolig

Rekvikveien 23, 3750 DRANGEDAL

Befaringsdato: 08.07.2025

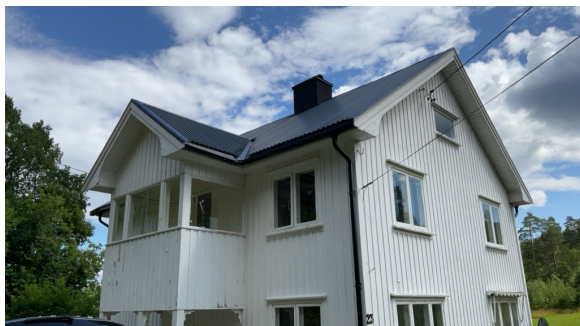
### **Nedløp og beslag**

Takrenner og nedløp av plastbelagt stål.

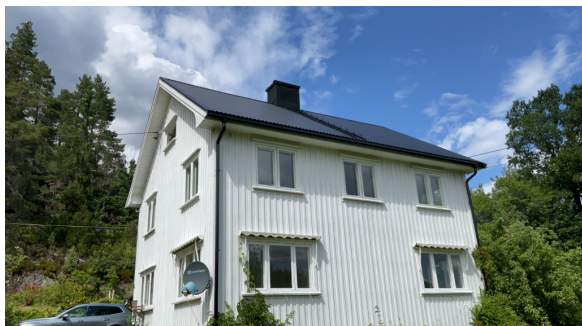
## Veggkonstruksjon

- Det er ingen eller liten lufting i nedre kant av kledning mot grunnmur.
- Det er påvist spredte råteskader i bordkledningen.
- Det er værslitt/oppsprukket trevirke/trepaneler.

- Lokal utbedring/utskiftning bør utføres.

Kledningen har behov for vedlikehold og enkelte bord eller deler av kledningen bør skiftes.

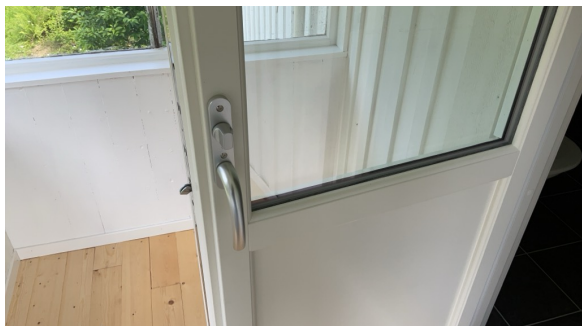
## TG 3 Dører - 2

- Det er påvist dør(er) med fukt/råteskader.

- Døren(e) står foran utskiftning.

Kostnadsestimat: 10 000 - 50 000

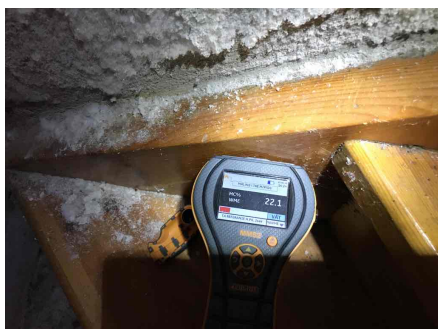
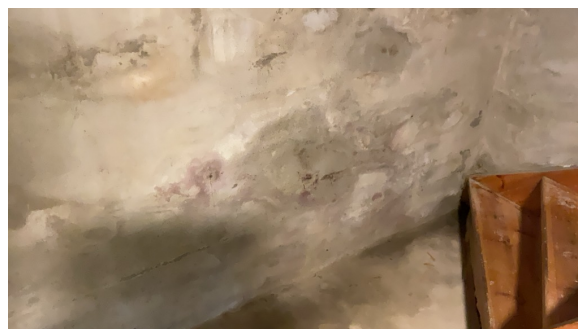
### TG 2 Grunnmur og fundamenter

- Grunnmuren har sprekkdannelser.

Riss og sprekker kan utbedres med murpuss.
