# Tilstandsrapport

Fritidsbolig

Kanalskogen 133, 2233 VESTMARKA

Rapportdato: 13.10.2025

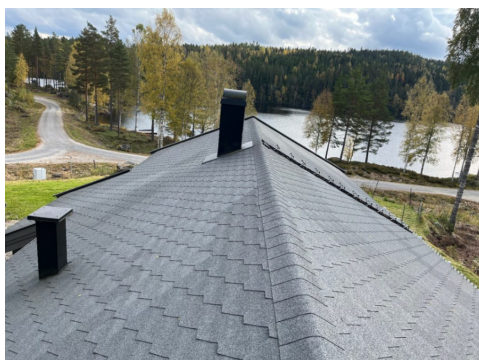
Taktekking av takshingel.  
Besiktiget fra tak.

Taktekking med takstige til pipe.

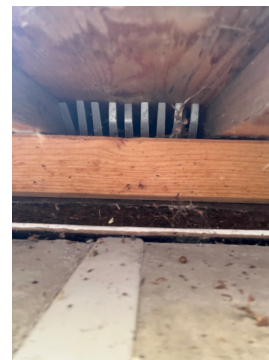
Yttervegger i trekonstruksjon med stående trekledning, vinds kier av tre. Ved stikk kontroll ble det observert musebånd.  
Besiktiget fra bakkenivå.

Bilde bak kledning viser lufting og musebånd.

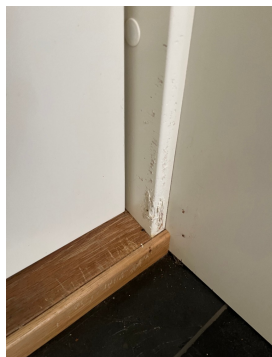
Ytterdør med 3-lags isolerglass til entré.  
Terrassedør av tre med 2-lags isolerglass og gjennomgående sprosser.  
Det er noen merker i nedkant på karmen til ytterdør.

Merker på dørkarm.

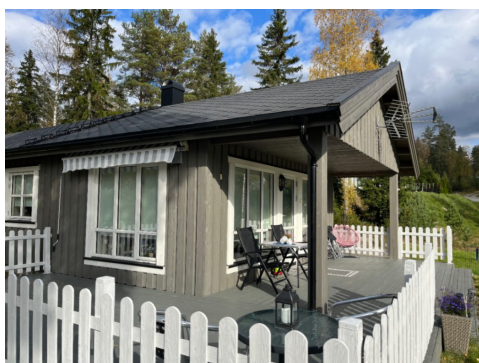
Terrasseplattning.

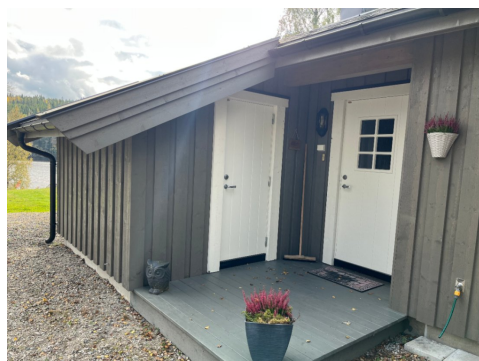
Tilliggende bod.

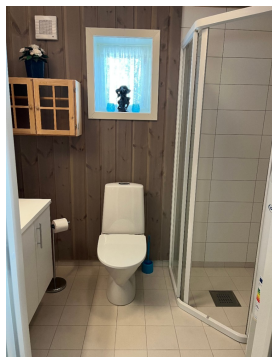
Bad fra byggeår.  
Våtrommet blir vurdert ut fra tekniske forskrifter for byggetidspunktet (TEK-10) og også opp mot dagens krav.  
Det foreligger ingen dokumentasjon på våtrommet foruten ferdigattest på bygget.

Bad.

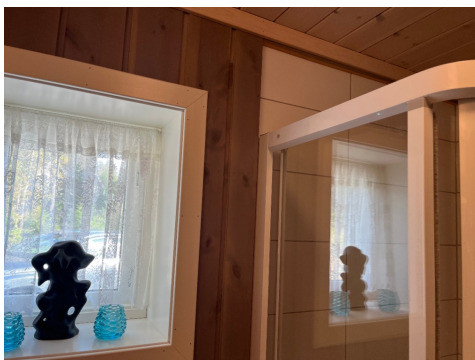
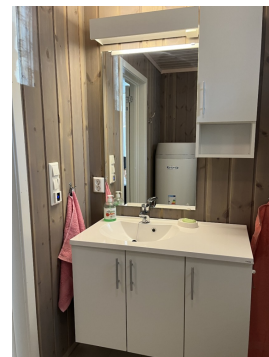
- Det er vindu/dør med ikke fuktbestandige materialer i våtsonen (ved vask, dusj, badekar, osv.), løsningen eller byggematerialet er uegnet.
- Det er uegnede materialer i våtsoner.

Vindu og trepanel i våtsonen til dusj og servant, uten synlig fuksikring og kan bli utsatt for fukt.

- Dersom det ikke gjøres tiltak, kan dette medføre oppfukning, oppsvelling og forringelse av materialer over tid og fuktskader på tilstøtende konstruksjoner.

Trepanel og vindu i våtzone til dusj.

Trepanel i våtzone til servant.

Trepanel og vindu i våtsoner har begrenset fuktpåkjenning og det er ikke behov for tiltak så lenge det opprettholdes dusjing mot glassvegger og varsomt bruk.

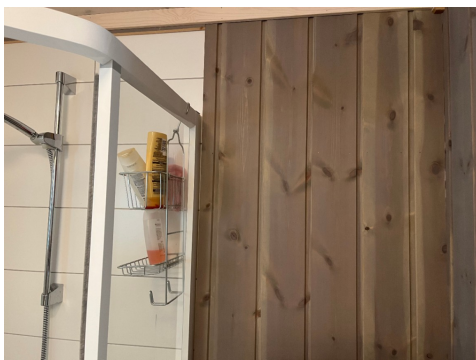
- Uten membran/tettesjikt er det høy risiko for at vann trenger gjennom konstruksjonene og kan medføre fuktskader.

Våtrommet kan fungere med denne løsningen, men det er risiko for at fukt kan trenge inn i veggkonstruksjon og føre til skader, det anbefales tettesjikt på alle våtsoner.

Trepanel på vegger i våtsoner til dusj.

Kostnadsestimat er satt for etablering av godkjent tettesjikt på våtrommet.

**Kostnadsestimat: 50 000 - 100 000**

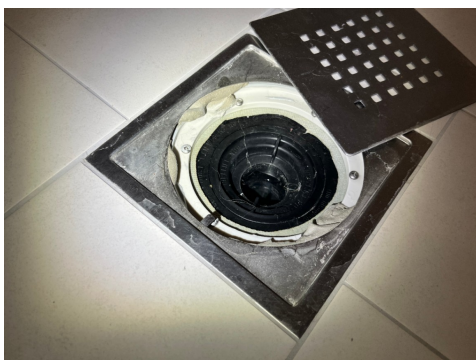
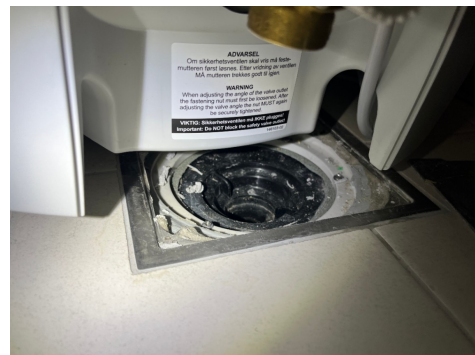
- Det må innhentes dokumentasjon. Manglende membran/tettesjikt medfører risiko for lekkasjer og fukt i konstruksjonen.

Sluk i dusjsone

Sluk ved bereder.

Om mulig bør det innhentes dokumentasjon eller opplysninger om tettesjikt på våtrommet for å kunne fastslå at dette er lagt etter byggetidspunktets krav.

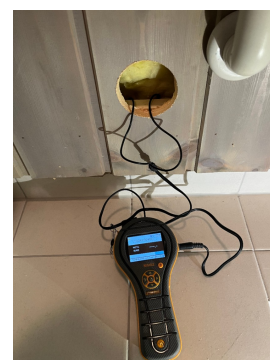
Hulltaking er foretatt i toalettrom mot dusjsone.

Fuktmåling i trevirke viste normale verdier.

Fuktmåling uten avvik.

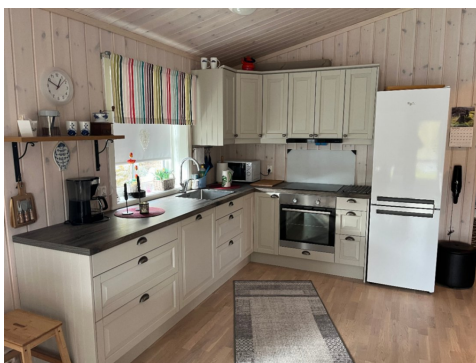
Kjøkkeninnredning.

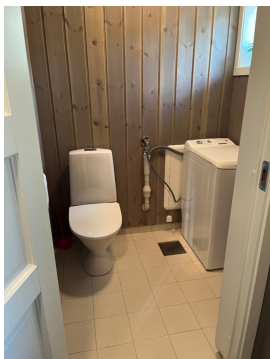
Toalettrom med opplegg for vaskemaskin.

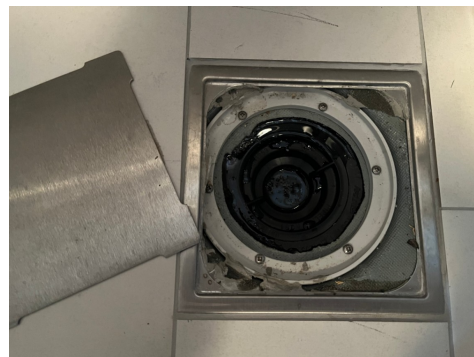
Utfra flislågt gulv med sokkel og synlig membranmansjett i sluk, kan det tyde på at gulv er utført med tettesjikt.

Sluk på toalettrom.

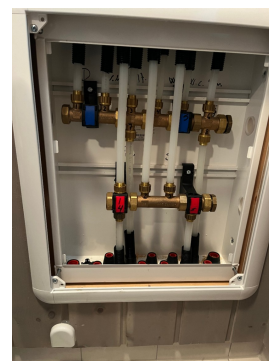
Fordelerskap for vann.

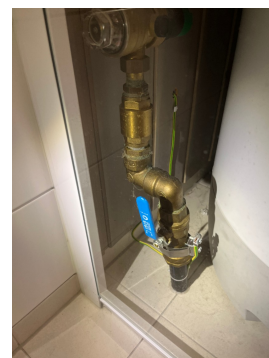
Stoppekran på bad, funksjonstestet ok.

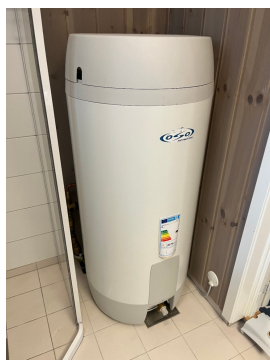
Varmtvannsbereider.

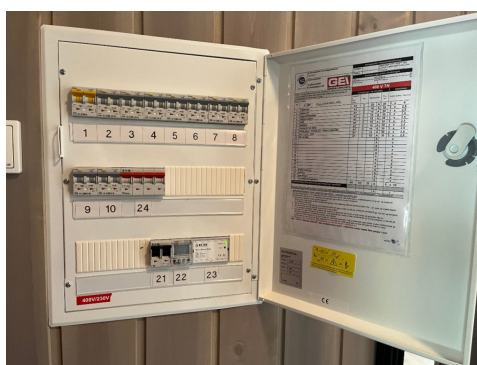
Sikringsskap.
