Tilstandsrapport

Tomannsbolig

Kong Jacobs vei 9 A, 3961 STATHELLE

Befaringsdato: 11.10.2024

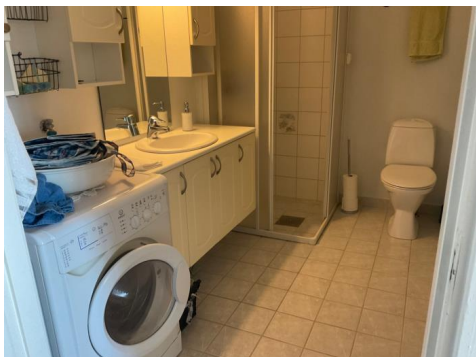
1. ETASJE > BAD/WC/VASKEROM

Baderommet er antatt bygd etter kravene fra 1997 med fliser, varmekabler og sluk i dusjnise, vegger med malte strier med sokkelfliser og fliser i nisje og himling med malte plater. Det er antatt brukt smøremembraner under fliser etter byggeårets krav.

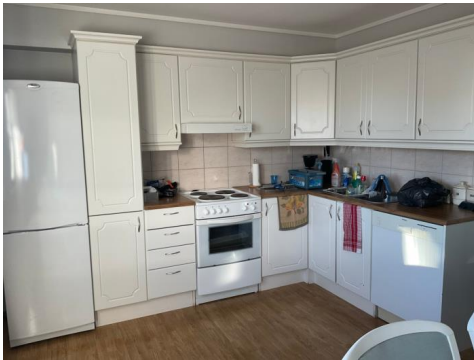
1. ETASJE > KJØKKEN MED SPISEPLASS

- Det er påvist skader på overflater/kjøkkeninnredning utover normal slitasjegrad.

- Det må påregnes lokal utbedring/utskiftning.

Innredningen har behov for noen oppgraderinger.
