# Tilstandsrapport

📍 Fagerborggata 6B , 0360 OSLO

# gnr. 214, bnr. 58, snr. 59

Befaringsdato: 24.03.2026

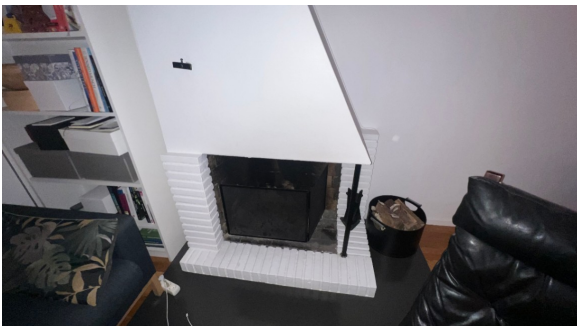
Det ble utført målinger for å kontrollere eventuelle planavvik (i to rom).  
Det ble registrert negative avvik utover gjeldende standard.

### Vurdering av avvik:

- Det er målt høydeforskjell på mellom 15-30 mm gjennom hele rommet. Tilstandsgrad 2 gis med bakgrunn i standardens krav til godkjente måleavvik.

Stue:  
Det ble målt planavvik utover gjeldende standard på 20 mm gjennom hele rommet.

Soverom:  
Det ble ikke målt planavvik utover gjeldende standard i rommet.  
Største målbare avvik ble målt til ca. 10 mm gjennom hele rommet.

Forholdet vurderes innenfor rammen av TG2 og gir normalt ikke funksjonelle problemer. Planavvik kan i mindre grad påvirke rommets bruk/møblering og opplevde komfort.

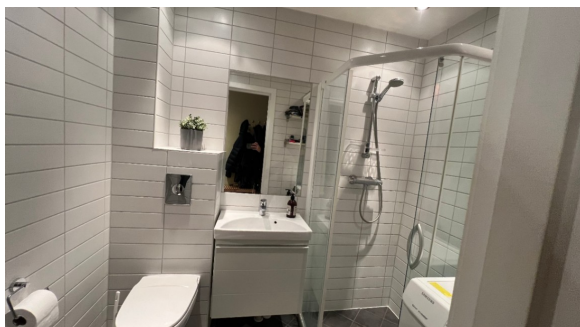
## 4. ETASJE > BAD

#### Vurdering av avvik:

- Det er avvik:

Manglende høydeforskjell mellom sluk og terskel kan medføre at vann ledes ut av baderommet ved lekkasje eller ved større vannmengder enn normalt. Dette øker risikoen for vannskader i tilstøtende rom og konstruksjoner ved et eventuelt uhell.

Lokal utbedring kan utføres (innebærer fjerning av fliser ved terskel). Avviket vurderes ikke å kreve akutte tiltak dersom øvrige løsninger fungerer som forutsatt, men bør inngå i planlagt vedlikehold eller rehabilitering.

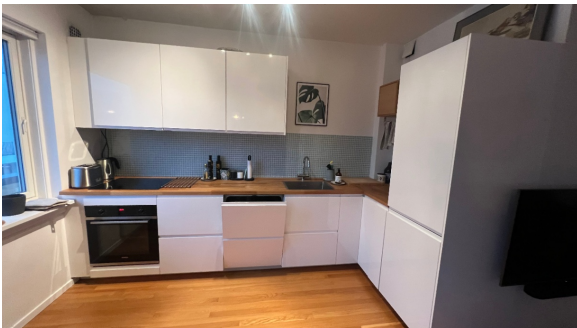
## 4. ETASJE > STUE/KJØKKEN

#### Vurdering av avvik:

Ventilator med omluft (kullfilter) fjerner lukt og noe partikler, men leder ikke fukt og matos ut av boligen. Dette kan medføre at fukt og forurensninger blir værende i rommet, og over tid påvirke inneklime og overflater i kjøkkenområdet.

Det anbefales regelmessig vedlikehold og utskifting av kullfilter for å opprettholde funksjonen. Dersom man ønsker mer effektiv fjerning av fukt og matos, kan etablering av ventilator med avtrekk til det fri vurderes i forbindelse med oppgradering, i henhold til gjeldende TEK.

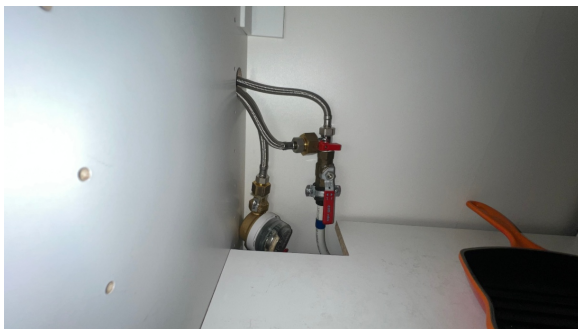
## Vurdering av avvik:

• Det er avvik:

2) Det er ikke monter lekkasjevarsler med vannstoppventil på kjøkken. Kravet kom i 2010 og gjelder også ved rehabilitering/oppgradering av eldre boliger. Kravet gjelder for rom som har vanninstallasjoner, men mangler sluk eller vanntett gulv

Når mer enn halvparten av forventet brukstid er passert, øker risikoen for korrosjon, tæring og lekkasjer i kobberør. Eventuelle lekkasjer kan medføre vannskader og følgeskader på bygningsdeler.

Manglende lekkasjestopper i rom uten sluk eller vanntett gulv øker risikoen for omfattende vannskader ved lekkasje. Skader kan utvikle seg raskt og medføre betydelige følgeskader på gulv, innredning og tilstøtende konstruksjoner, samt økte utbedringskostnader.

Tiltak:

Det anbefales å installere lekkasjestopper (Aquastop) med sensorer og magnetventil på kjøkken, tilpasset eksisterende vanninstallasjoner, i henhold til gjeldende regelverk.
