Tilstandsrapport

Tomannsbolig

Granholtveien 4, 1831 ASKIM

Rapportdato: 24.05.2024

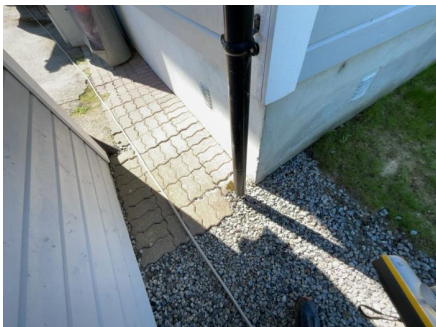
TG 2 Veggkonstruksjon

Veggene har murkonstruksjon (Ytong) i opprinnelig del. Bindingsverk i tre i tilbygg. Fasade/kledning har liggende bordkledning. Tilleggsisolert og kledd om i opprinnelig del i 2000.

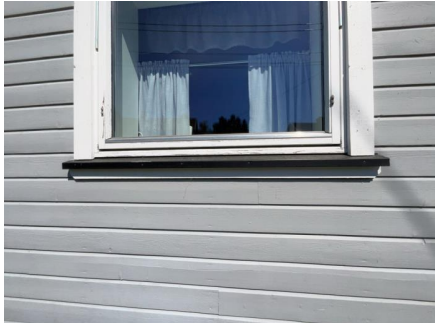
Vinduer - byggeår

Høyhengende vinduer i kjeller, fra byggeåret.

- Det er påvist vinduer med fukt/råteskader.
- Karmene i vinduer er slitte og det er sprekker i trevirket.

- Vinduer i kjeller bærer generelt preg av elde og slitasje, påvist råteskader i enkelte vinduer som følge av dette.

- Det må påregnes noe vedlikehold og at enkelte vinduer må skiftes ut.

Kostnadsestimat: 10 000 - 50 000

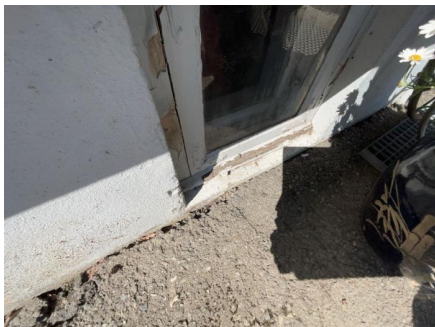
Dører

Ytterdør med glassfelt fra 2000.

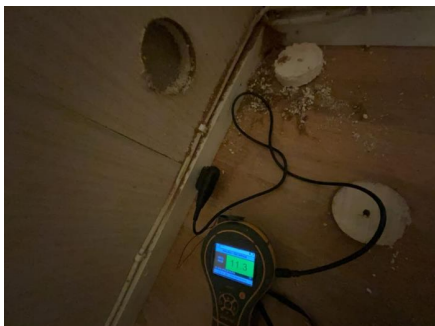
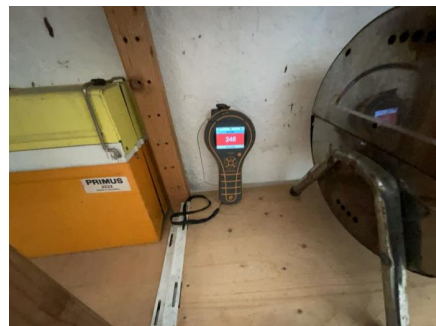
TG 2 Kryp Kjeller

Bygningen har krypkjeller under trebjelkelag og stubbegulv.

- Det er begrenset tilgang til hele krypkjelleren.
- Det er manglende fuktsperre på bakken.

- Det er ikke etablert fuktsperre mot grunnen i krypkjeller. Jo mindre fukt som trenger opp i krypkjelleren fra grunnen, dess mindre fukt skal ventileres ut i det fri. I krypkjellere uten støpt bunn er det derfor en god idé å dekke bakken med en fuktsperre.
- Kryperom er i utgangspunktet en risikokonstruksjon. Alle kryperom skal være tilgjengelige for inspeksjon og bør inspiseres jevnlig. Lav krypehøyde på innerste del av krypkjeller som ikke er inspisert.

- Fuktsperre på bakken bør etableres.
- Ut ifra visuelle observasjoner fra de besiktigede områdene, gir det grunnlag for å forsøke å foreta grundigere undersøkelser i de mindre tilgjengelige områdene. Det kan ikke utelukkes skader i disse områdene.

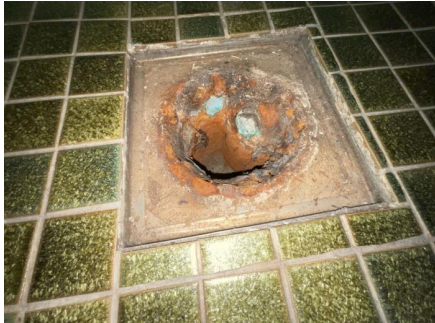
2. ETASJE > BAD

Tilliggende konstruksjoner våtrom

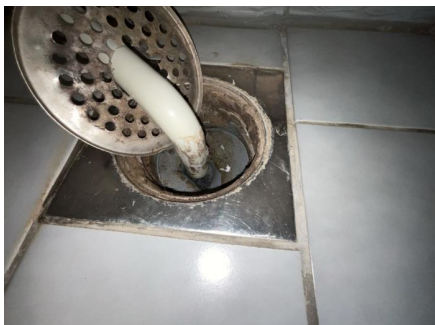
1. ETASJE > BAD

Tilliggende konstruksjoner våtrom
