Granholtveien 4, 1831 ASKIM

**Sentralt beliggende hel
tomannsbolig (seksjonert) -
horisontaldelt - begge boenheter
er store med 3 soverom i hver del**

Tilstandsrapport

Befaringsdato: 21.05.2024

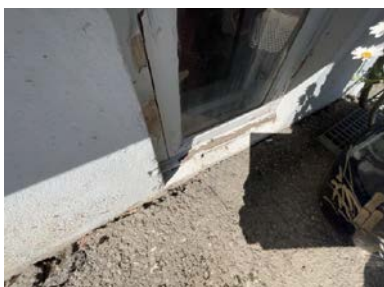
Vurdering av avvik:

- Det er påvist vinduer med fukt/råteskader.
- Karmene i vinduer er slitte og det er sprekker i treverket.

- Vinduer i kjeller bærer generelt preg av elde og slitasje, påvist råteskader i enkelte vinduer som følge av dette.

- Det må påregnes noe vedlikehold og at enkelte vinduer må skiftes ut.

Kostnadsestimat: 10 000 - 50 000

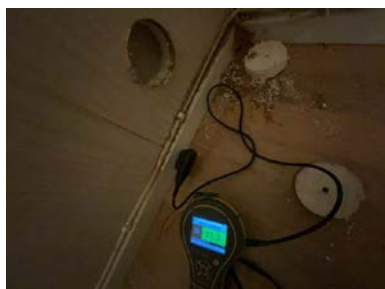
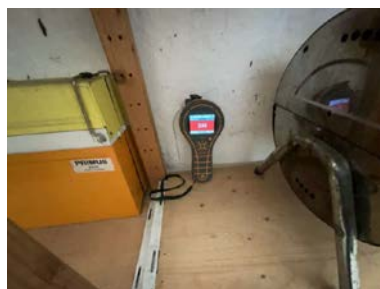
TG 2 Kryp Kjeller

Det er manglende fuktsperre på bakken.

Det er ikke etablert fuktsperre mot grunnen i krypkjeller.

Fuktsperre på bakken bør etableres.

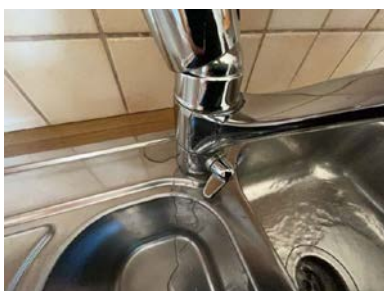
2. ETASJE > KJØKKEN

Det er påvist skader på overflater/kjøkkeninnredning utover normal slitasjegrad.

Det er påvist fuktskjolder/svelling i bunnplate i benkeskap.

Påvist noe fuktskjolder i bunnskap under vasken, trolig som følge av lekkasjer fra rør (ikke fuktig på befaringsdagen).

- Kjøkkenet fremstår som funksjonelt, og det er ikke behov for umiddelbare tiltak. TG 2 gis på bakgrunn av slitasje samt fuktskjolder, og tilstand har ingen ting å si for bruksfunksjon. Dog anbefalt å holde rør under oppvaskkum under oppsikt (eldre rør).

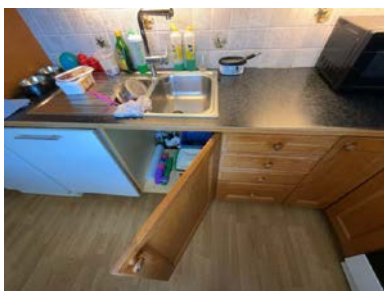
1. ETASJE > KJØKKEN

Det er registrert lekkasje fra oppvaskkum eller blandebatteri.

Påvist lekkasje fra kjøkkenbatteriet, årsak er ukjent, men kan relateres til dårlig pakning eller lignende.

- Andre tiltak:
- Lekkasje rundt kjøkkenbatteriet må utbedres om avviket skal lukkes. Lekkasje kan resultere til fuktskader i benkeskap/konstruksjon om ikke forhold utbedres.
