# Tilstandsrapport

Tomannsbolig

Granholtveien 4, 1831 ASKIM

Befaringsdato: 05.06.2025

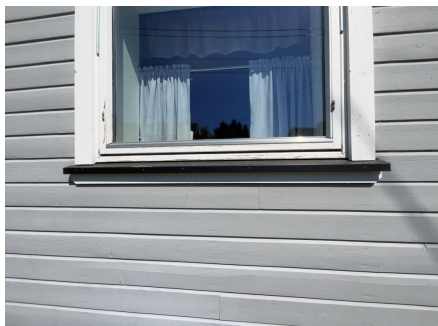
## Vinduer - byggeår

Høythengende vinduer i kjeller, fra byggeåret.

### Vurdering av avvik:

- Det er påvist vinduer med fukt/råteskader.
- Karmene i vinduer er slitte og det er sprekker i trevirket.

- Vinduer i kjeller bærer generelt preg av elde og slitasje, påvist råteskader i enkelte vinduer som følge av dette.

- Det må påregnes noe vedlikehold og at enkelte vinduer må skiftes ut.

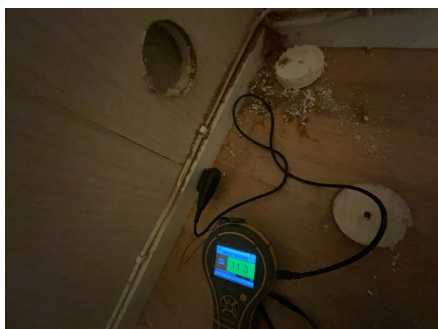
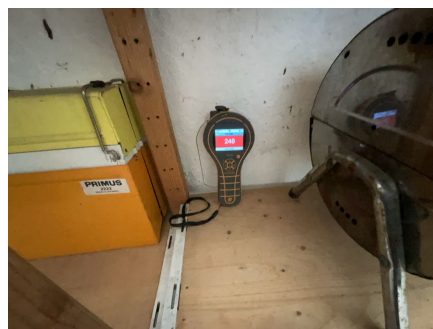
## TG 2 Kryp Kjeller

Bygningen har krypkjeller under trebjelkelag og stubbegulv.

### Vurdering av avvik:

- Det er begrenset tilgang til hele krypkjelleren.
- Det er for dårlig terrengfall vekk fra konstruksjonen.
- Det er manglende fuktsperre på bakken.

- Det er ikke etablert fuktsperre mot grunnen i krypkjeller. Jo mindre fukt som trenger opp i krypkjelleren fra grunnen, dess mindre fukt skal ventileres ut i det fri. I krypkjelleren uten støpt bunn er det derfor en god idé å dekke bakken med en fuktsperre.

- Terrengfall i tilknytning til konstruksjonen må utbedres.
- Fuktsperre på bakken bør etableres.
- Ut ifra visuelle observasjoner fra de besiktigede områdene, gir det grunnlag for å forsøke å foreta grundigere undersøkelser i de mindre tilgjengelige områdene. Det kan ikke utelukkes skader i disse områdene.
