Granholtveien 4, 1831 ASKIM

**Sentralt beliggende hel  
tomannsbolig (seksjonert) -  
horisontaldelt - begge boenheter  
er store med 3 soverom i hver del**

# Tilstandsrapport

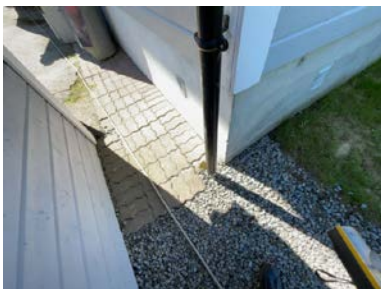
### 1 TG 2 Veggkonstruksjon

Veggene har murkonstruksjon (Ytong) i opprinnelig del. Bindingsverk i tre i tilbygg. Fasade/kledning har liggende bordkledning. Tilleggsisolert og kledd om i opprinnelig del i 2000.

- Det er påvist spredte råteskader i bordkledningen.
- Det er værslitt/oppsprukket trevirke/trepaneler.
- Det er påvist værslitt og oppsprukket trevirke/trepaneler samt enkelte bord med råte, som følge av elde, eksponering av vær/vind samt manglende vedlikehold opp gjennom årene.
- Det er satt inn luke for husdyr i yttervegg, dette svekker veggens isoleringsevne/tetthet. Trekk rundt luke må påregnes.

- Kledningen viser værslitasje og tørkesprekker, samt noe råte. Uten vedlikehold/utbedring kan det oppstå skader og redusert levetid på treverket og konstruksjoner rundt..

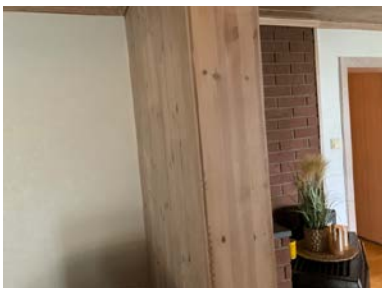
## TG 2 Rom Under Terreng

*Punktet må sees i sammenheng med 'Drenering'*

- Det påviste fuktnivå gir grunn til å overvåke konstruksjonen jevnlig for å se utvikling over tid, og eventuelt foreta tiltak for å unngå fuktskader.
- Takstmannen anbefaler at det utføres ytterligere undersøkelser og nødvendige utbedringer. For å forhindre videre skadeutvikling, bør de innfode veggene rives. Gitt alderen på dreneringen, anbefales det at murveggene ikke kles inn, men heller får god luftsirkulasjon for å redusere risikoen for fuktskader.

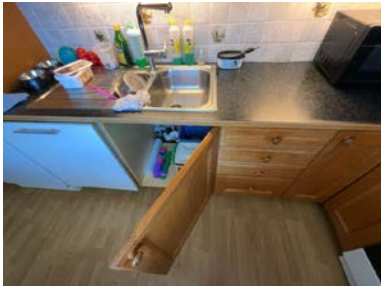
- Kjøkkenet fremstår som funksjonelt, og det er ikke behov for umiddelbare tiltak. TG 2 gis på bakgrunn av slitasje samt fuktskjolder, og tilstand har ingen ting å si for bruksfunksjon. Dog anbefalt å holde rør under oppvaskkum under oppsikt (eldre rør).
