Tilstandsrapport - NS 3600

Solveien 17B

Rapport kode: 088725

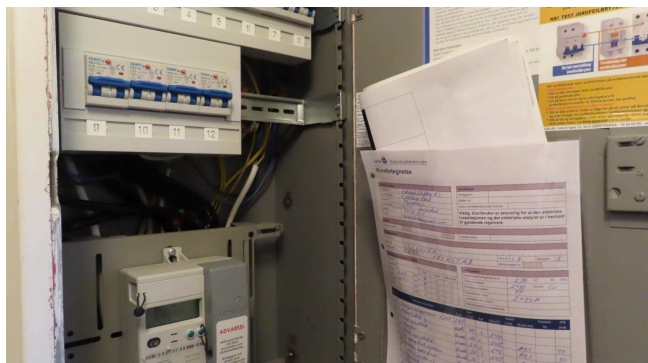
NR	Sjekkpunkt	Svar	Kommentar
9	Er det tegn til at det har vært termiske skader (tegn på varmgang) på kabler, brytere, downlights, stikkontakter og elektrisk utstyr? Er det synlig defekter på kabler, eller er disse ikke tilstrekkelig festet?	Nei	
10	Foreligger det dokumentasjon for varmekabler og innfelt belysning?	Nei	
11	Ved uisolerte ledninger/koblinger som man kan komme i berøring med. Er kabelinnføringer og hull utette?	Nei	
12	Foreta en vurdering basert på den visuelle kontrollen som er utført, anleggets alder, anleggets allmenne tilstand og fare for liv og helse. Bør det elektriske anlegget ha en utvidet el-kontroll? Dersom ja, noter det i rapporten.	Ja	Anbefaler en kontroll av EL. anlegget hvert 5 år.

Sikringskap.
