# Tilstandsrapport

📍 Svoldergata 4, 0271 OSLO

# gnr. 211, bnr. 229, snr. 39

Rapportdato: 21.02.2025

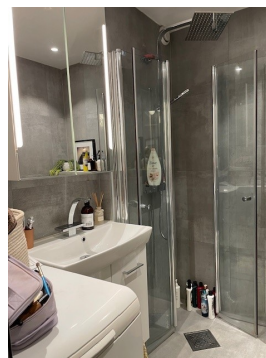
Fliselagt bad fra 2016 med dusj, veggmontert wc, servant og opplegg til vaskemaskin. Det foreligger ingen dokumentasjon på oppbygging av rommet med membran, røropplegg, el-arbeider m.m.

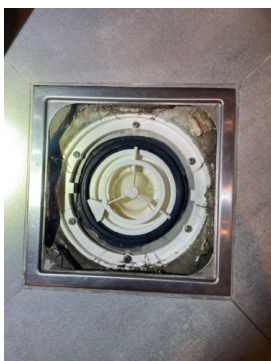
Plastsluk med udokumentert utførelse på membran.

Det foreligger ingen dokumentasjon på membran.

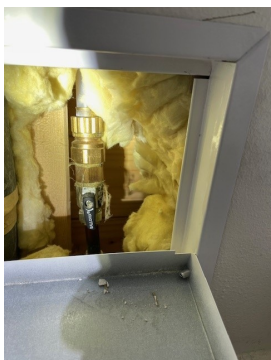
Hulltaking ble ikke foretatt, da det er en luke med stoppekran i vegg mellom soverom og bad. Det ble ikke registrert noen unormale fuktverdier i vegg inn mot dusjsone ved luke i vegg.

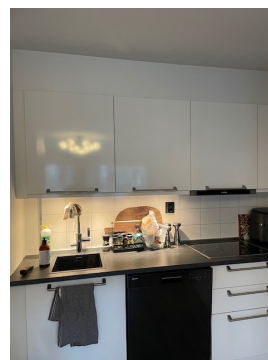
- Det er ikke montert komfyrvakt i kjøkkenet som er krav på dette kjøkkenet ut ifra alder.

- Komfyrvakt må monteres.

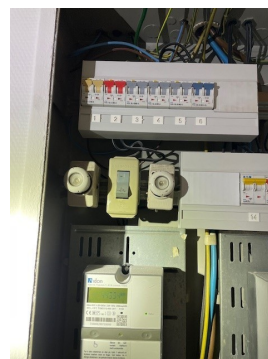
Det er el-anlegg med nyere komponenter, stikkontakter, brytere, deler av sikringsskap m.m. Det er originale hovedsikringer.
