# Tilstandsrapport

Enebolig

Steinbakken 40, 8610 MO I RANA

Befaringsdato: 16.10.2025

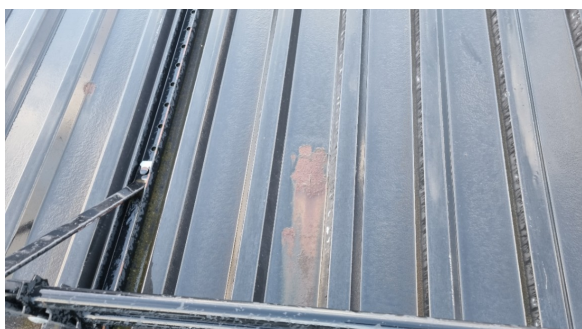
Overflaterust

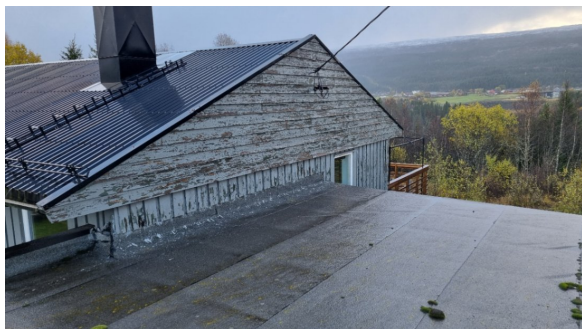
- Det er påvist spredte råteskader i bordkledningen.
- Det er ingen eller liten lufting i nedre kant av kledning mot grunnmur.
- Det er ingen musesperre i nedre kant av konstruksjon.
- Det er værslitt/opsprukket trevirke/trepaneler.

Det er påvist spredte råteskader i bordkledningen.

Råteskadet og værslitt trekledning må skiftes ut.

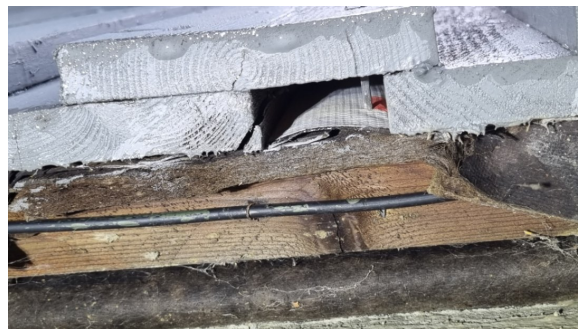
Det er ingen musesperre i nedre kant av konstruksjon, samt at underliggere er montert direkte på vindsperren (ikke lufting bak)

- Musesperre må etableres.
- Råteskadet trekledning må skiftes ut.
- Råteskader i bordkledningen kan fortsette å utvikle seg både i tiliggende bordkledning og til bakenforliggende veggkonstruksjon, dersom en ikke foretar tiltak.
- Det bør foretas tiltak for å bedre lufting av kledningen.

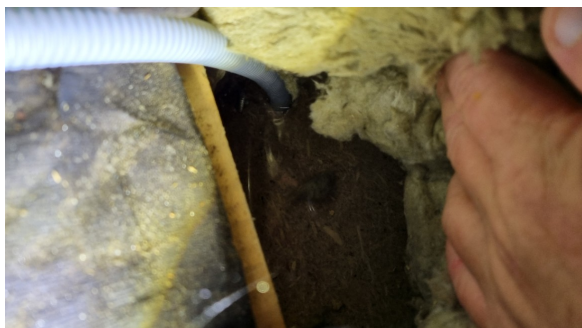
Det er registrert utettheter i dampsperre rundt gjennomføringer, dette vil føre til damp og varmetap opp til kaldloftet som kan føre til kondens. Stedvis noe fuktmerker i undertak. Det ble ikke registrert forhøyde fuktverdier ved befaring.

Utettheter rundt gjennomføringer.

Det bør tettes tilfredsstillende rundt gjennomføringer.

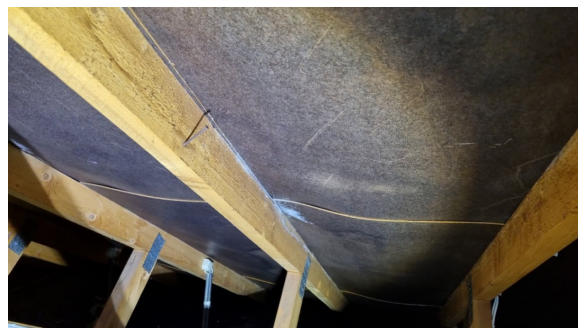
Fuktmerker.

Overvåk tilstanden på fuktmerker, ved utvikling av fuktmerker må det gjøres tiltak for å forhindre fuktinntrenging.

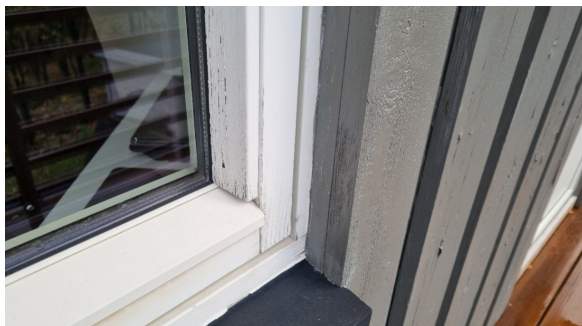
- Karmene i vinduer er slitte og det er sprekker i trevirket.

Vindu har påbegynt værslitasje.

Manglende beslag og puss øker risikoen for vanninntrenging, som over tid kan føre til fuktskader i mur og karm. Det bør derfor vurderes å etablere utvendige beslag over og under vinduene, samt utvendig puss rundt karmene for å sikre tilfredsstillende beskyttelse mot vanninntrenging.

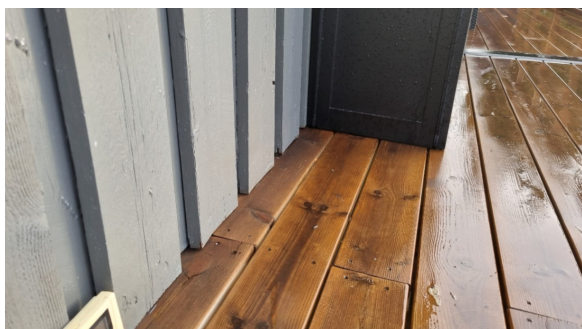
Det er ikke beslag i overgang mellom yttervegg og terrassedekke.

Det bør monteres beslag i overgangen mellom terrassedekke og yttervegg for å redusere risiko for fuktskader.

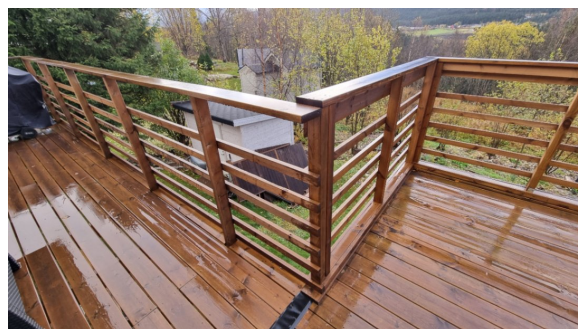
Åpninger i rekkverk er ikke i henhold til krav i dagens forskrifter.

- Det er ikke krav om utbedring av åpninger i rekkverk til dagens forskriftskrav.

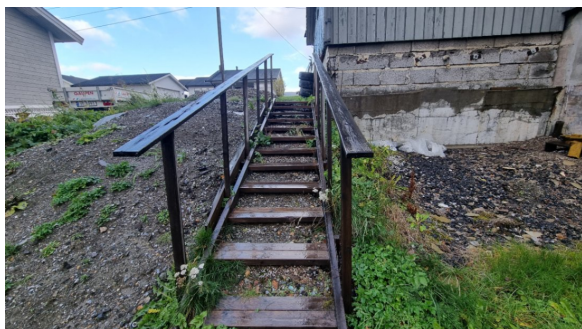
Svekkelser i håndlist.

Ferdigstilling av trapp, samt utskifting av håndlist bør påregnes.

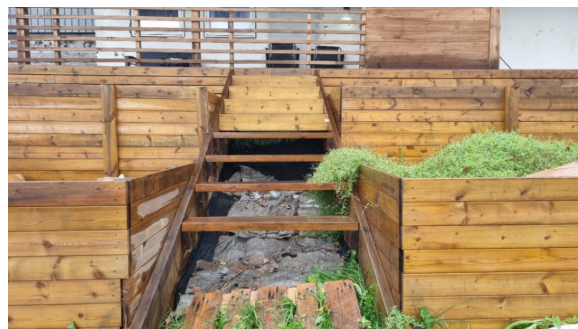
Trapp er ikke ferdigstilt.

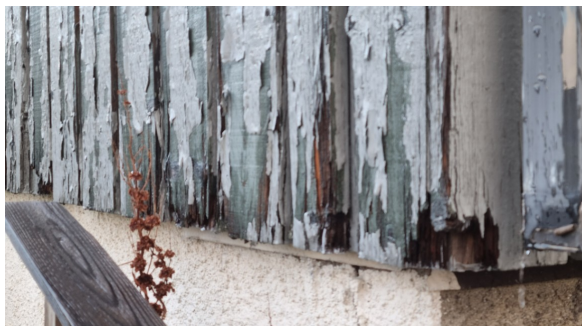
Det er registrert råteskade i bordkledning.

Bordkledning har råteskader

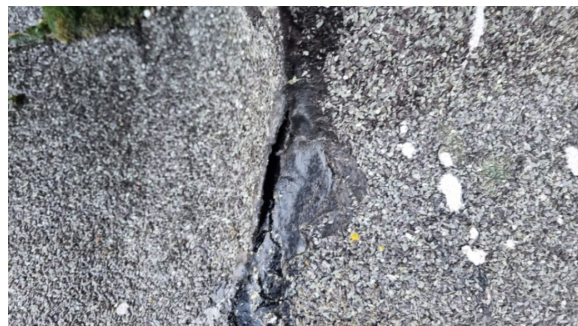
Det er registrert sprekk/utettheter i taktekke. Ingen tegn til lekkasje ble registrert ved befarings.

Det er registrert sprekk/utettheter i taktekke.

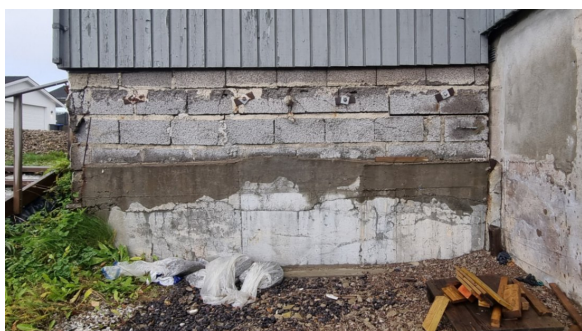
Garasjen har setningsskader som har resultert i sprekker i grunnmur og betonggulv. Det er utført tiltak for å begrense videre setninger ved at det er støpt en støttemur på utsiden av eksisterende grunnmur. Tiltaket vurderes som positivt for å stabilisere konstruksjonen, men det anbefales å følge med på eventuell videre bevegelse i grunnmuren over tid.

Grunnmur har sprekker og setningsskader.

Det bør påregnes at eksisterende betonggulv i garasjen fjernes og erstattes med nytt gulv. Før dette arbeidet igangsettes, bør grunnmur med setningsskader kontrolleres av fagkyndig for å vurdere stabilitet og eventuelt behov for ytterligere tiltak for å sikre en stabil konstruksjon.

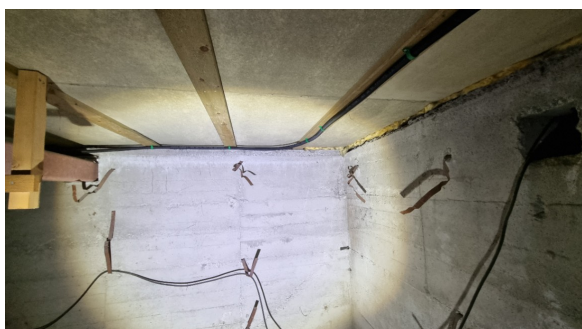
Det er registrert stubbegulvplater som inneholder asbest.

Arbeidstilsynet fraråder privatpersoner å gjøre innvendig sanering av asbest. Se nærmere informasjon på [www.arbeidstilsynet.no](http://www.arbeidstilsynet.no)

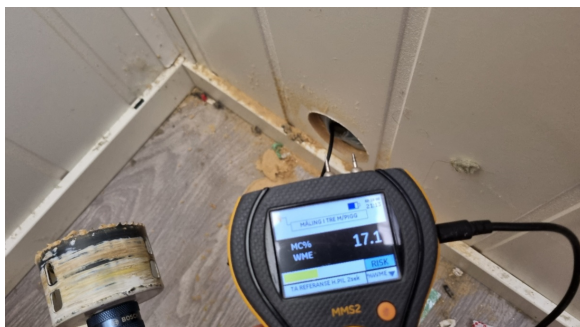
Deler av innredet del av sokkeletasjen ligger under terreng. Hulltaking er foretatt og det er påvist avvik i konstruksjonen. Hulltaking er foretatt i soverom. Fuktqvotemåling (vekt%) i konstruksjonen ble målt til 17,1, som er høyere enn normalt for en innvendig vegg. Dette indikerer forhøyet fukttinnhold og mulig fuktilførsel fra terreng.

Veggene er isolert på innsiden og ikke på utsiden. Denne løsningen gir økt risiko for kondens og fuktskader, ettersom den kalde betongveggen ikke beskyttes mot fukt fra grunnen. Ved befaring ble det registrert fuktverdier som er høyere enn normalt for en innvendig vegg.

Ved befaring ble det registrert fuktverdier som er høyere enn normalt for en innvendig vegg.

Det anbefales å utbedre konstruksjonen slik at yttervegg mot terreng får fuktsikring og varmeisolasjon på utsiden. Det bør vurderes dreneringstiltak og etablering av fuktsperre. Videre overvåkning av fuktforhold anbefales for å hindre utvikling av fuktskader.

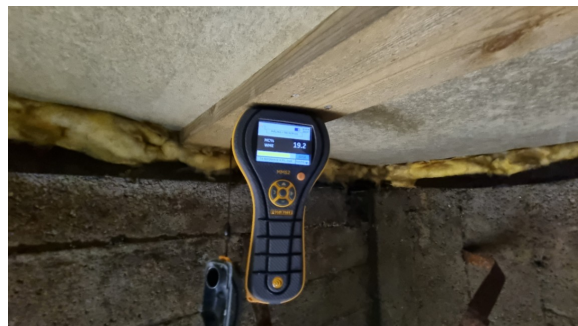
Det ble gjennomført fuktmåling i stubbegulvet, og det ble registrert noe forhøyede fuktverdier. Verdiene kan variere i takt med utendørs luftfuktighet og temperaturforhold.

Fuktmåling i stubbegulv.

Det anbefales likevel å følge opp og overvåke fuktnivåene i stubbegulvet over tid for å avdekke eventuelle endringer.

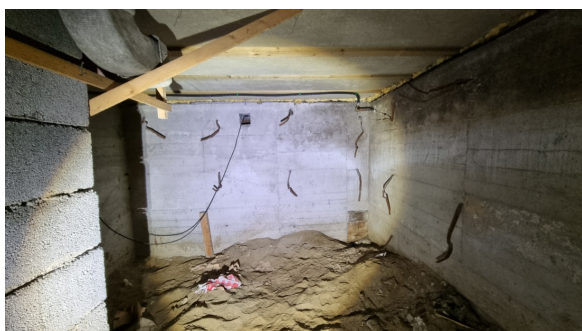
- Det er manglende fuktsperre på bakken.

Det er manglende fuktsperre på bakken.

- Fuktsperre på bakken bør etableres.

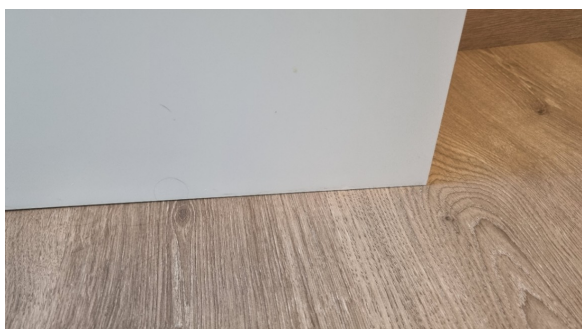
Dørblad subber i gulvet.

Enkelte dører må justeres.

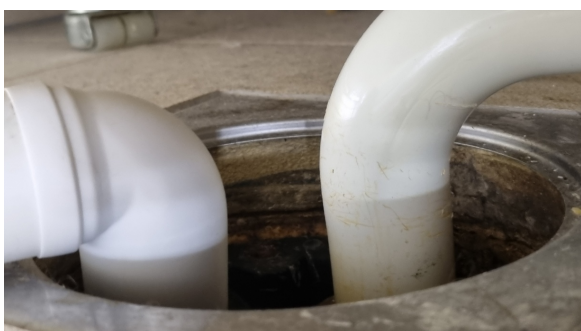
Kontroll av sluk.

- Våtrommet må totalrenoveres. Alle forhold med tettesjikt, våtsone, sluk m.m. må dokumenteres.

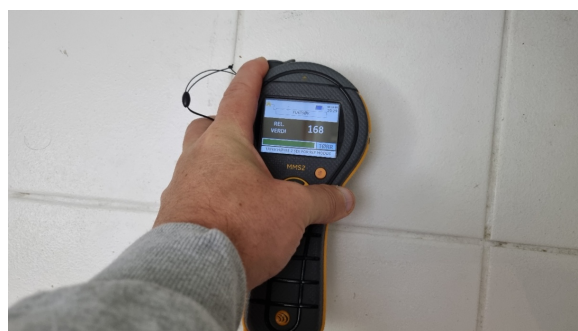
Det ble fuktmålt ved befaring, ingen unormale fuktverdier ble registrert.

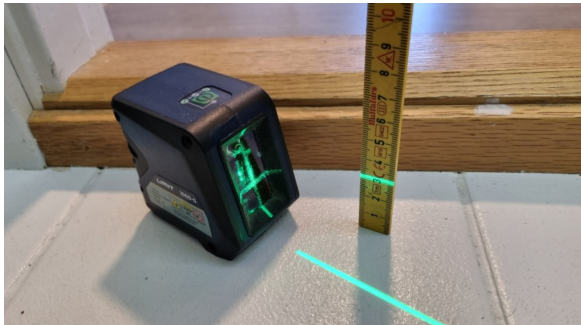
Kontroll av fall.

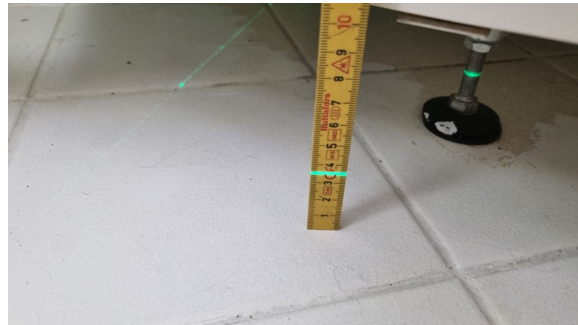
Gulvet har svakt fall mot sluk.

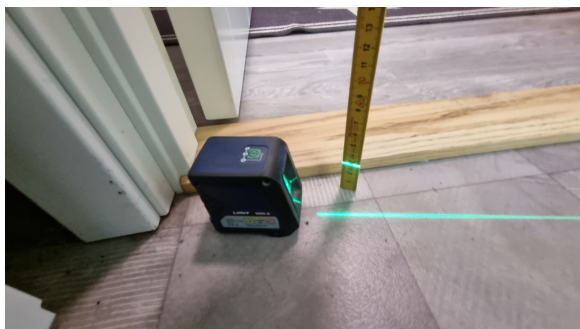
- Det er påvist avvik i fallforhold til sluk i forhold til krav i forskrift på byggetidspunktet.

Kontroll av fall og høydeforskjell.

For å få tilstandsgrad 0 eller 1 må gulvet bygges om for å få riktig fall mot sluk.

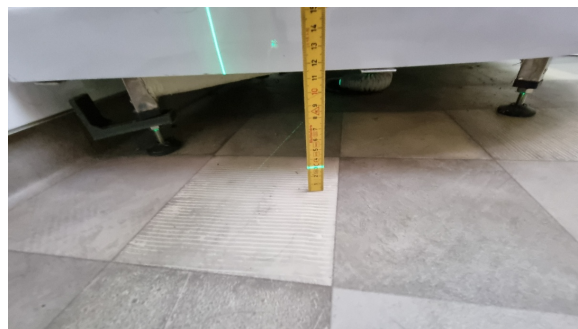
Gulvet er tilnærmet flatt.

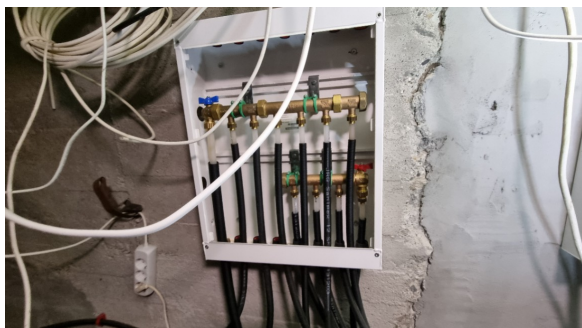
Rørkursene på rør-i-rør systemet på vannledninger er ikke merket.

- Rørkurser på rør-i-rør system bør merkes.

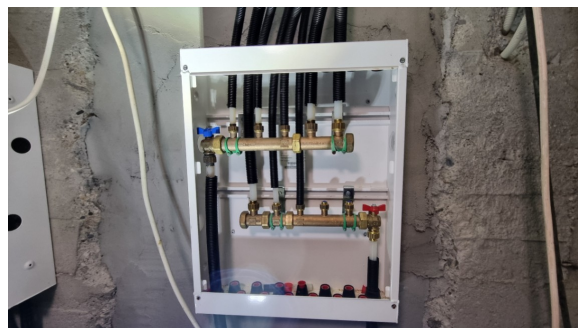
Rørkursene på rør-i-rør systemet på vannledninger er ikke merket.

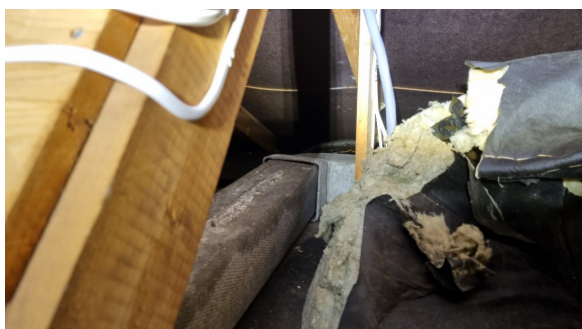
Det er påvist eldre ventilasjonskanaler som inneholder asbest.

Arbeidstilsynet fraråder privatpersoner å gjøre innvendig sanering av asbest. Se nærmere informasjon på [www.arbeidstilsynet.no](http://www.arbeidstilsynet.no)

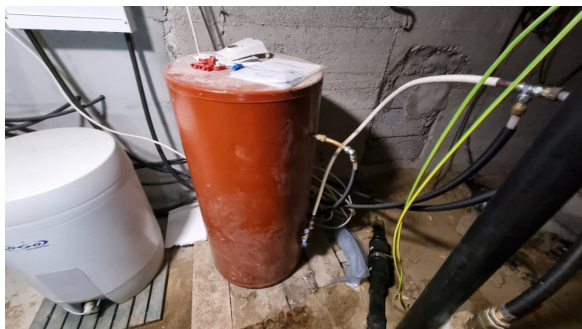
Varmtvannsberedere er plassert i krypkjeller.

- Det bør etableres tilfredsstillende el-tilkobling etter gjeldende forskrift.

Utskifting av varmtvannsbereder fra 1981 bør påregnes på sikt.

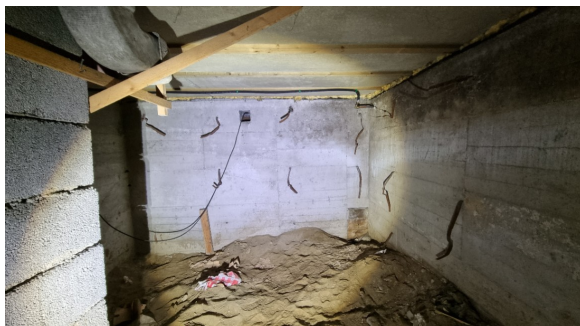
Boligen har ikke drenering eller utvendig fuksikring av grunnmuren. Ved befaring ble det ikke registrert vanninntrenging i krypkjeller, og det var ingen synlige tegn til fukt- eller vannskader på befaringstidspunktet.

Ved befaring ble det ikke registrert vanninntrenging i krypkjeller, og det var ingen synlige tegn til fukt- eller vannskader på befaringstidspunktet.

Det anbefales å etablere drenering og utvendig fuksikring av grunnmuren ved behov, særlig dersom det oppstår tegn til fukt eller vanninntrenging. Ved redrenering rundt boligen må drens vann og overvann føres i separate systemer, da dette er et krav fra kommunen.

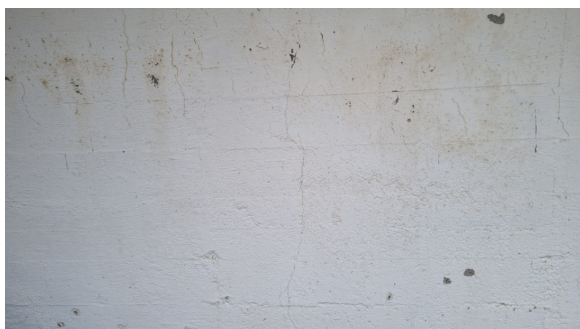
- Grunnmuren har sprekkdannelser.

Sprekk.

Overvåk tilstanden på sprekker for å se at de ikke utvikler seg.

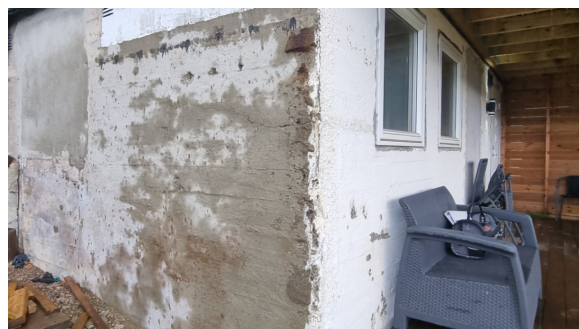
Grunnmuren har noe avskalling og manglende maling på deler av muren. Skadene vurderes å være av estetisk karakter.

Grunnmuren har noe avskalling og manglende maling på deler av muren.

Av estetiske hensyn bør det påregnes utvendig overflatebehandling av muren. Eventuelle løse partier bør fjernes før ny puss og overflatebehandling påføres.
