Steinbakken 40, 8610 MO | RANA

**Innbydende, påkostet enebolig i  
barnevennlige omgivelser med  
gode leieinntekter.**

# Tilstandsrapport

Befaringsdato: 16.10.2025

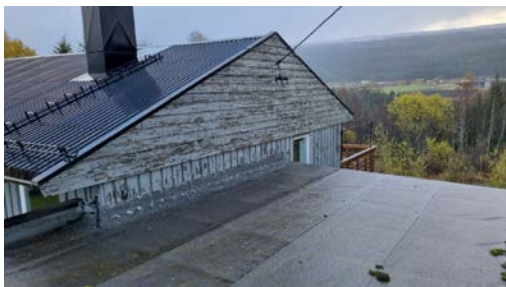
- Det er påvist spredte råteskader i bordkledningen.
- Det er ingen eller liten lufting i nedre kant av kledning mot grunnmur.
- Det er ingen musesperre i nedre kant av konstruksjon.
- Det er værslitt/oppsprukket trevirke/trepaneler.

Det er påvist spredte råteskader i bordkledningen.

- Musesperre må etableres.
- Råteskadet trekledning må skiftes ut.
- Råteskader i bordkledningen kan fortsette å utvikle seg både i tilliggende bordkledning og til bakenforliggende veggkonstruksjon, dersom en ikke foretar tiltak.
- Det bør foretas tiltak for å bedre lufting av kledningen.

Råteskadet og værslitt trekledning må skiftes ut.

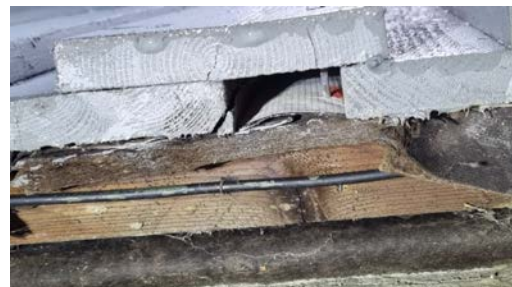
Det er ingen musesperre i nedre kant av konstruksjon, samt at underliggere er montert direkte på vindspærren (ikke lufting bak)

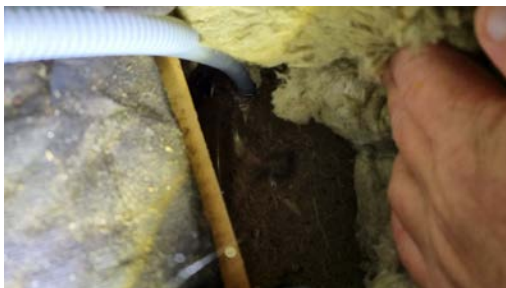
Det er registrert utettheter i dampsperre rundt gjennomføringer, dette vil føre til damp og varmetap opp til kaldloftet som kan føre til kondens. Stedvis noe fuktmerker i undertak. Det ble ikke registrert forhøyde fuktverdier ved befarng.

Utettheter rundt gjennomføringer.

Det bør tettes tilfredsstillende rundt gjennomføringer.  
Overvåk tilstanden på fuktmerker, ved utvikling av fuktmerker må det gjøres tiltak for å forhindre fuktinntrenging.

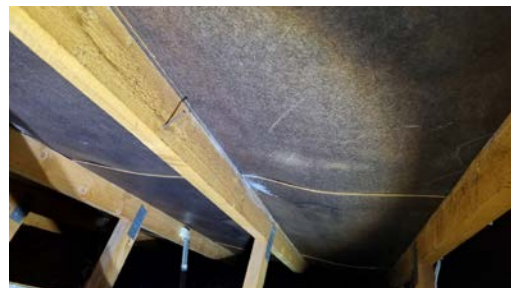
Fuktmerker.

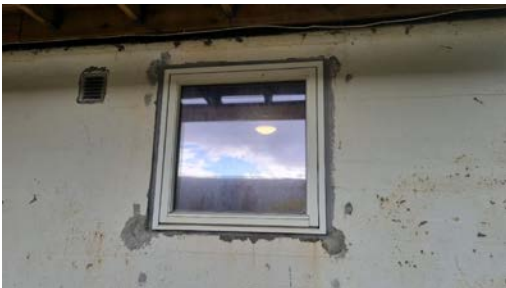
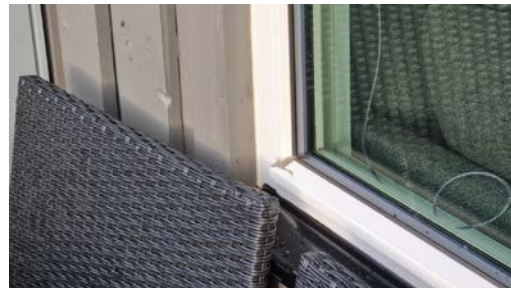
Utskifting av dette vinduet må påregnes.

Det anbefales å overvåke området for eventuelle lekkasjer.

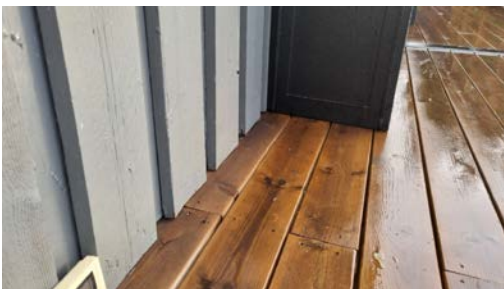
Det er ikke beslag i overgang mellom yttervegg og terrassedekke.

Det bør monteres beslag i overgangen mellom terrassedekke og yttervegg for å redusere risiko for fuktskader.

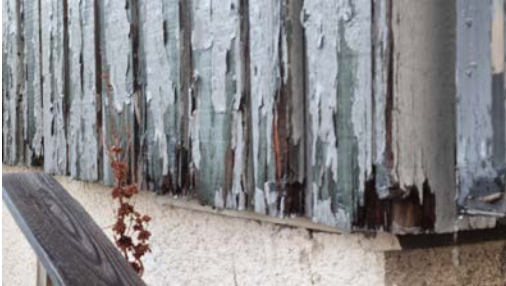
Bordkledning har råteskader

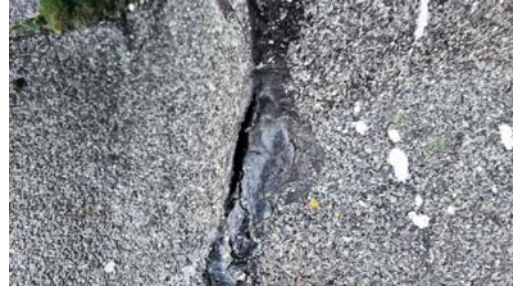
Det er registrert sprekk/utettheter i taktekke.

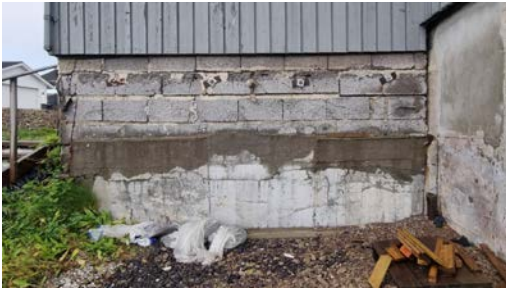
Grunnmur har sprekker og setningsskader.

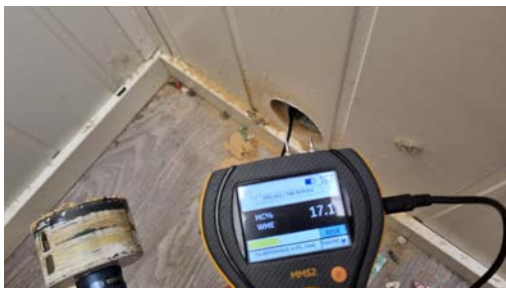
Ved befaring ble det registrert fuktverdier som er høyere enn normalt for en innvendig vegg.

Det anbefales å utbedre konstruksjonen slik at yttervegg mot terreng får fuktsikring og varmeisolasjon på utsiden. Det bør vurderes dreneringstiltak og etablering av fuktsperre. Videre overvåkning av fuktforhold anbefales for å hindre utvikling av fuktskader.

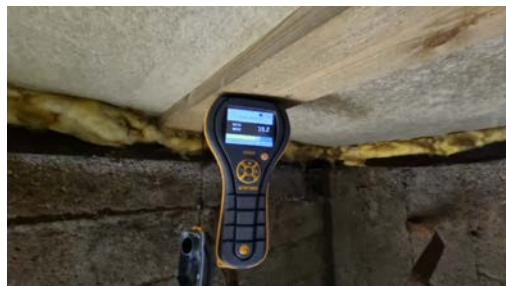
Det ble gjennomført fuktmåling i stubbegulvet, og det ble registrert noe forhøyde fuktverdier. Verdiene kan variere i takt med utendørs luftfuktighet og temperaturforhold.

Fuktmåling i stubbegulv.

Det anbefales likevel å følge opp og overvåke fuktnivåene i stubbegulvet over tid for å avdekke eventuelle endringer.

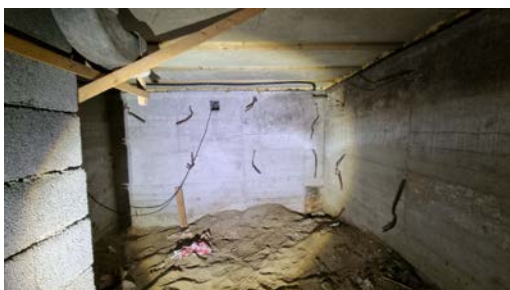
Det er manglende fuktsperre på bakken.

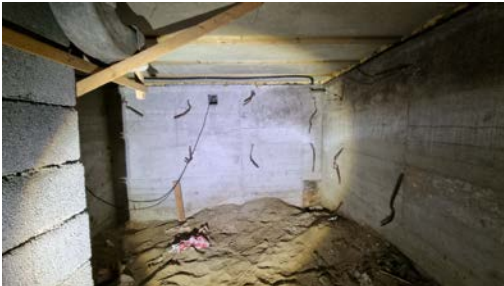
Ved befaring ble det ikke registrert vanninntrenging i krypkjeller, og det var ingen synlige tegn til fukt- eller vannskader på befaringstidspunktet.

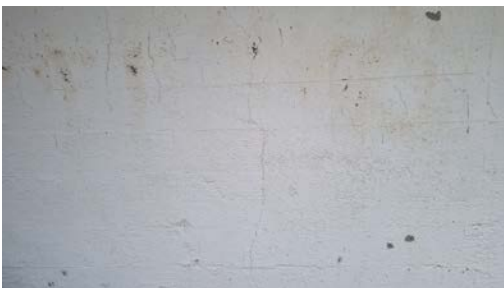
Grunnmuren har sprekkdannelser.

Sprekk.

Overvåk tilstanden på sprekker for å se at de ikke utvikler seg.

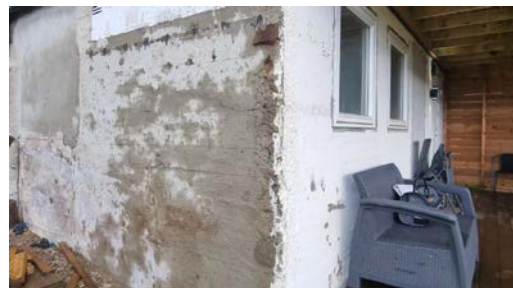
Grunnmuren har noe avskalling og manglende maling på deler av muren.

Av estetiske hensyn bør det påregnes utvendig overflatebehandling av muren. Eventuelle løse partier bør fjernes før ny puss og overflatebehandling påføres.
