Tilstandsrapport

Enebolig

Nordskjulstadvegen 13, 2100 SKARNES

Befaringsdato: 09.09.2024

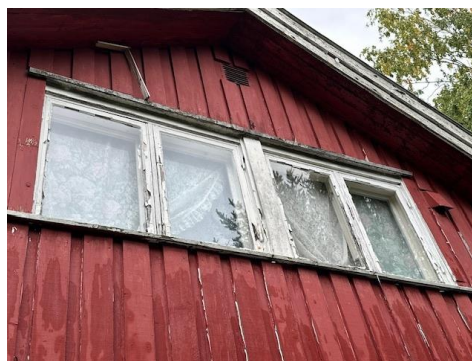
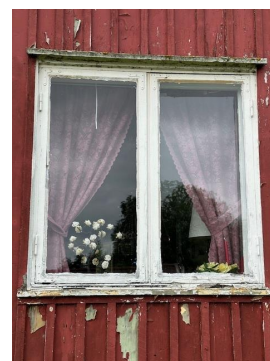
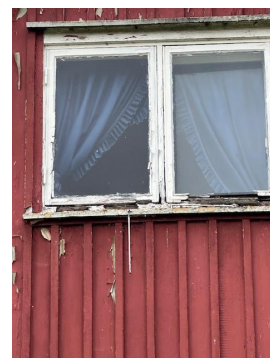
To fløyet, malte koblet vinduer fra byggeår. Flere vinduer har råteskader.

- Det er påvist at enkelte vinduer er vanskelig å åpne/lukke.
- Det er påvist avvik rundt innsetningsdetaljer.
- Det er påvist vinduer med fukt/råteskader.

Det bør påregnes utskifting av alle vinduer.

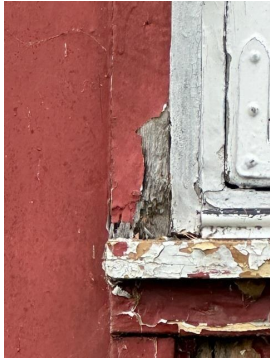
TG 2 Dører

Malt inngangsdør. Malt kjellerdør med glass i dørblad.

- Det er påvist dører som er vanskelig å åpne eller lukke.
- Karmene i dører er værslitte utvendig og det er sprekker i trevirket.

- Dører må justeres.
- Det må foretas lokal utbedring.

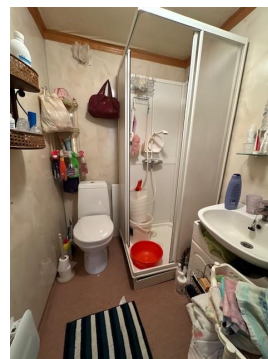
1 - ETASJE > BAD

TG 2 Ventilasjon

- Elektrisk avtrekksvifte bør monteres for å lukke avviket.

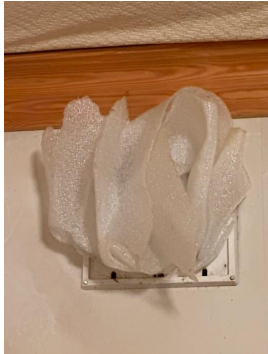
Tilliggende konstruksjoner våtrom

Det er boret hull i vegg. Fuktmåling med pigger inne i vegg - mot bad. Det påvises ikke fukt over normalen.

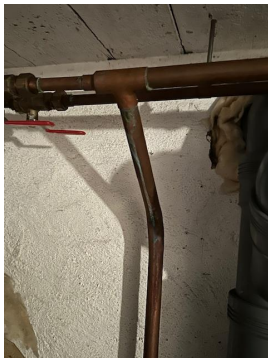
TG 2 Avløpsrør

Avløpsrør av plast. (Soilrør i en bolig av denne alder kan ikke utelukkes)

- Det er ikke behov for utbedringstiltak siden anlegget fungerer i dag, men ut ifra alder kan skader plutselig oppstå på eldre anlegg.

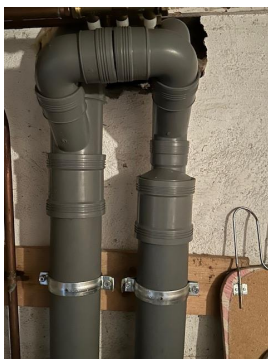
TG 2 Ventilasjon

Ventilasjon gjennom veggventiler og vinduer som kan åpnes. Mekanisk avtrekk på kjøkken, naturlig avtrekk på bad.

- Det er påvist mangelfull ventilasjon på ett eller flere rom i boligen.

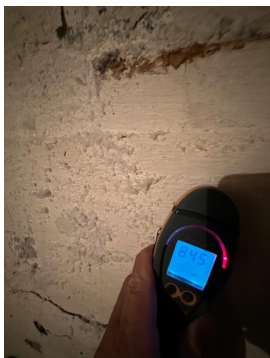
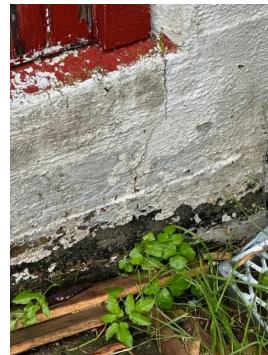
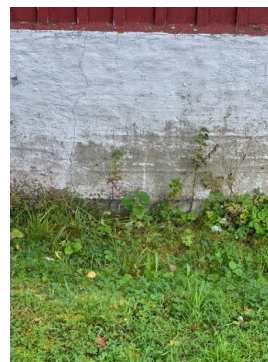
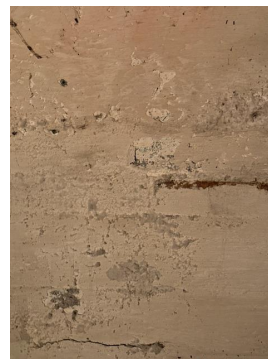
TG 2 Grunnmur og fundamenter

Betongfundament og plassenbetong grunnmur.

- Det er registrert horisontalriss som er symptom på jordtrykk.
- Grunnmuren har sprekkeformasjoner.

Sprekker i grunnmur bør overvåkes.
