# Tilstandsrapport

Hovedhus

Krikkenveien 42, 3780 SKÅTØY

Befaringsdato: 23.10.2025

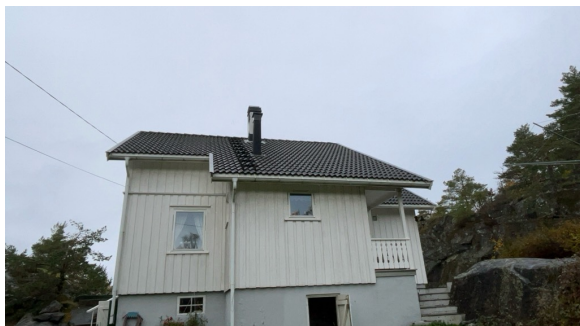
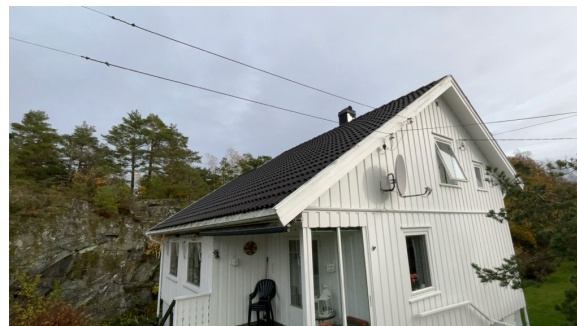
- Tidspunkt for utskiftning av undertak nærmer seg.
- Tidspunkt for utskiftning av takteking nærmer seg.
- Overvåk tilstanden jevnlig. For å få tilstandsgrad 0 eller 1 må tekkingen skiftes ut, men tidspunktet for når dette er nødvendig er vanskelig å si noe om.

Utsnitt takteking.

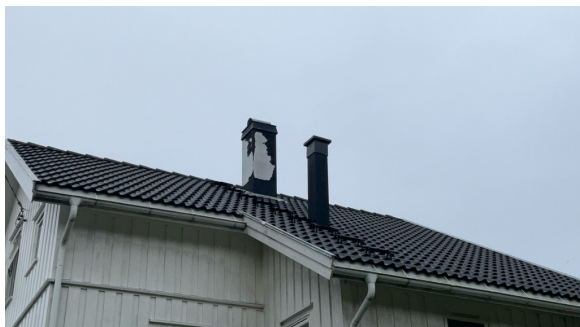
Det er registrert overflatebehandling som flasser og påbegynt rust på pipehatt, luftehatt og beslag.

Beslag, pipehatt og luftehatt står for utskiftning, da disse har flassende overflatebehandling og stedvis rust. Levetid oppbrukt.

Utsnitt beslag.

- Det må foretas tiltak for å lukke avviket.
- Det bør lages system for bortledning av vann fra taknedløp ved grunnmur.

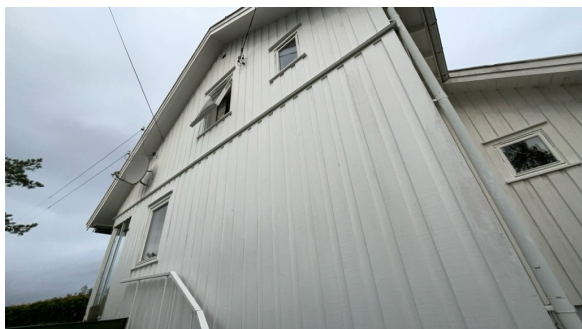
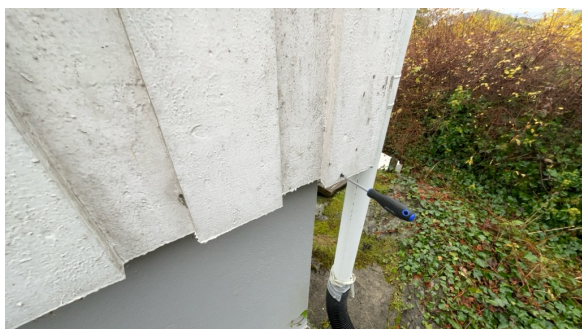
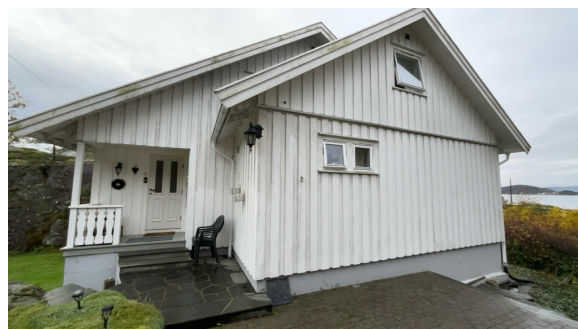
- Det er ingen eller liten lufting i nedre kant av kledning mot grunnmur.
- Det er påvist spredte råteskader i bordkledningen.

Det er registrert råte skader på trepanel.

Det er lite lufting som gir misfarge og svertesopp på trepanel og takkonstruksjon.

Utsnitt veggkonstruksjon.

- Råteskadet trekledning må skiftes ut.
- Råteskader i bordkledningen kan fortsette å utvikle seg både i tilliggende bordkledning og til bakenforliggende veggkonstruksjon, dersom en ikke foretar tiltak.
- Lokal utbedring må utføres.

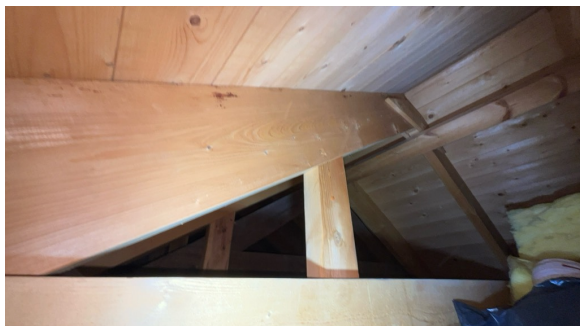
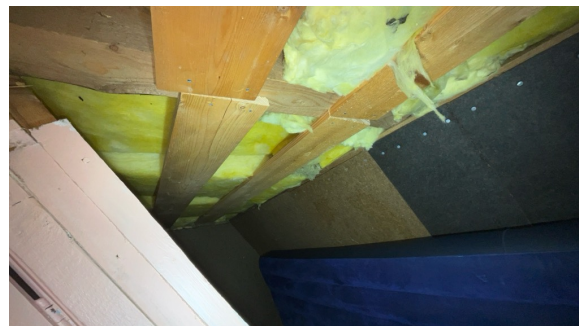
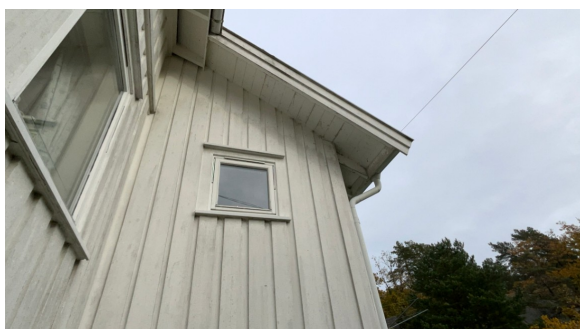
Utsnitt takkonstruksjon.

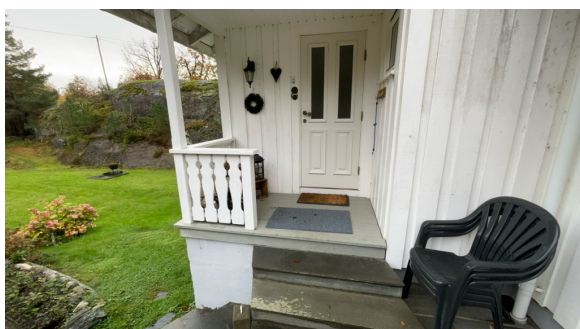
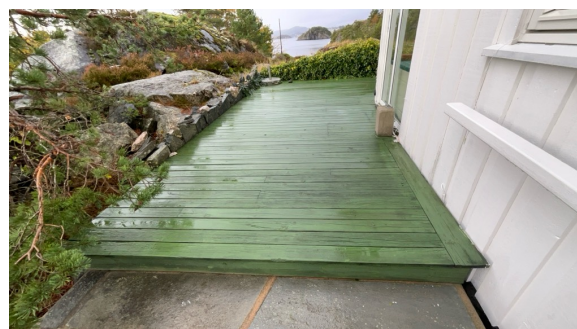
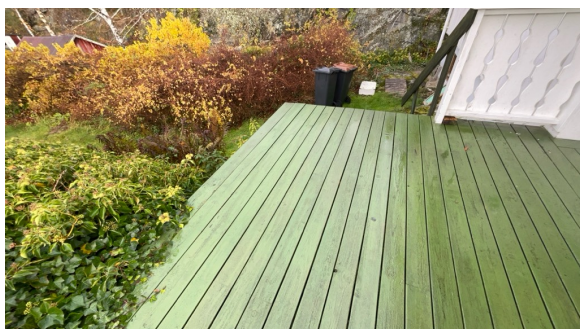
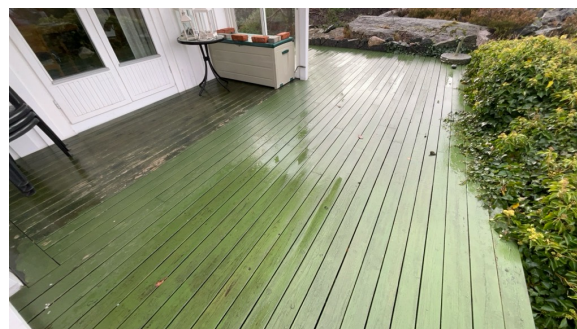
Platting ved inngangsparti.

Utsnitt terrasse.

- Rekkverk må monteres for å lukke avviket.
- Andre tiltak:

Rekkverk må monteres for å lukke avviket, da manglende rekkverk øker risikoen for fall og personskafer.

Alders- og værslitasje samt endaved mot terreng bør utbedres for å forhindre ytterligere forringelse av konstruksjonen og redusere risikoen for råte og skader på terrassen.

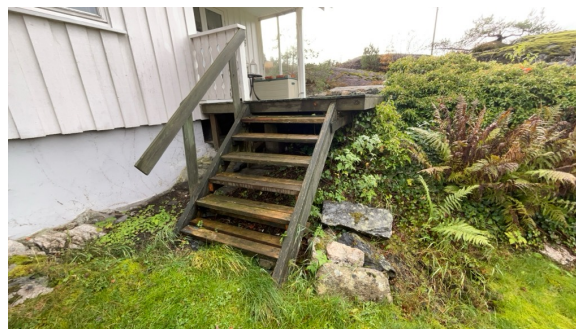
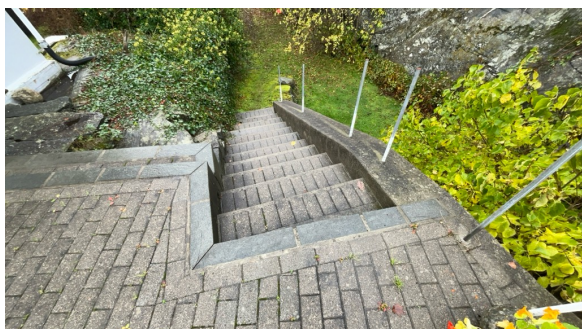
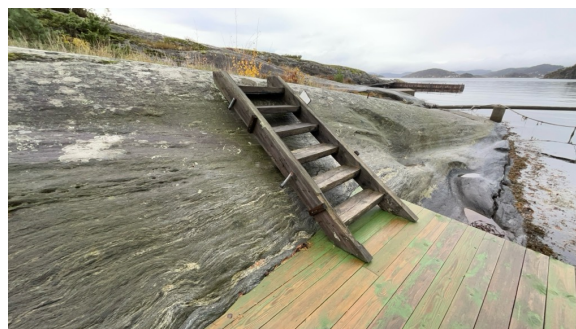
Utsnitt utvendige trapper.

- Rekkverk må monteres for å lukke avviket.

Rekkverk må monteres for å ivareta sikkerheten og hindre fallskader, da det er registrert fallhøyde over 0,5 meter uten rekkverk. Svikt og skjevheter i utvendige trapper av tre bør utbedres for å sikre stabilitet og trygg bruk, samt for å forhindre ytterligere forringelse av konstruksjonen. Løse og slitte skiferheller må festes eller skiftes ut for å redusere risikoen for snubling og personskader.

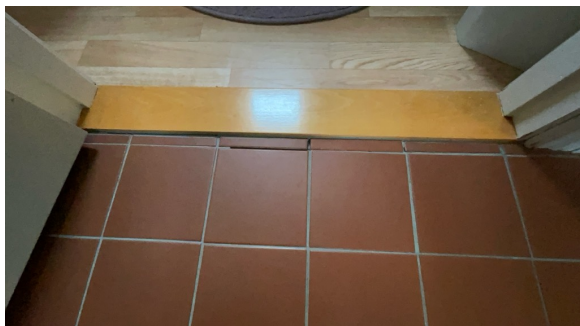
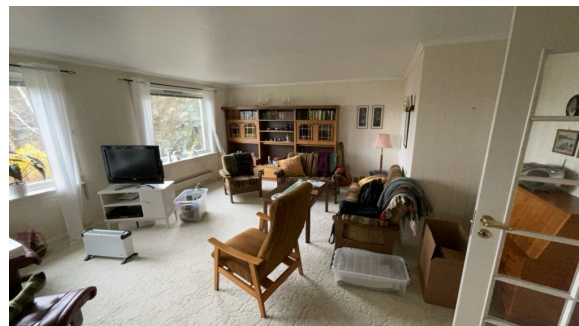
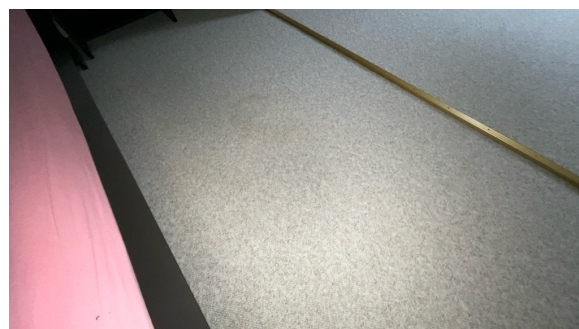
Det er registrert sprekker i tapet.

Det er registrert sprekker og riss i flisfuger.

Utsnitt overflater.

Mange registrerte avvik hemmer ikke nødvendigvis bruken av boligen, men det må beregnes utbedringer og utskiftninger for TG:1.

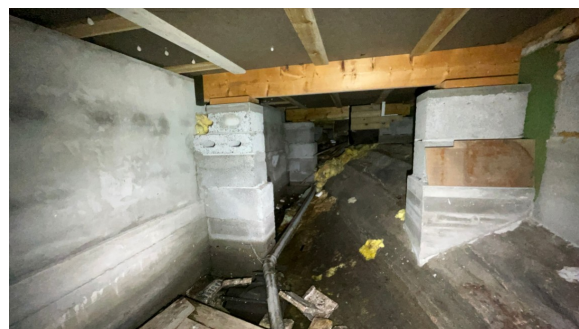
Det er registrert fukt i krypkjeller, stående vann.

Dette har gitt tegn til høy fuktighet mot etasjeskille fra krypkjeller.

Konsekvensen av manglende utbedring er økt risiko for råte, sopp og skader på bærende konstruksjoner, noe som kan medføre svekket bæreevne og dårligere inneklimate.

Fukt i krypkjeller.

Det bør gjennomføres tiltak for å fjerne stående vann og redusere fuktigheten i krypkjelleren, samt undersøke og utbedre eventuelle skader på etasjeskillet.

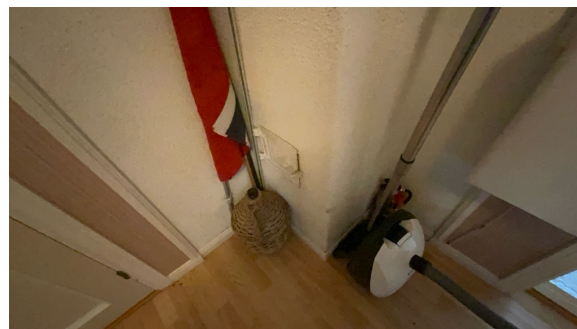
- Ildfast plate mangler på gulvet under sotluke/feieluke på pipe.
- Det er avvik:

Utsnitt feieluke.

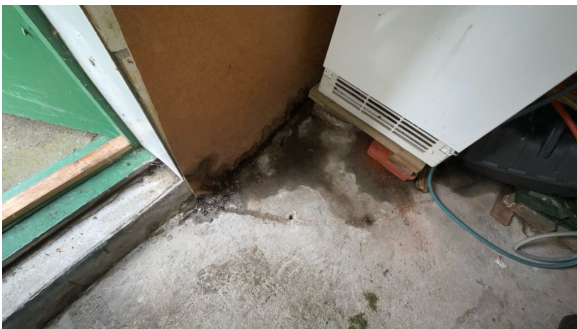
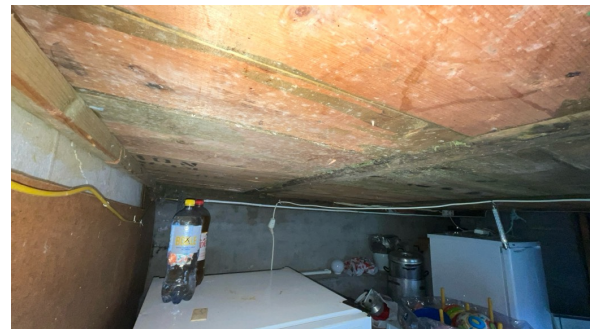
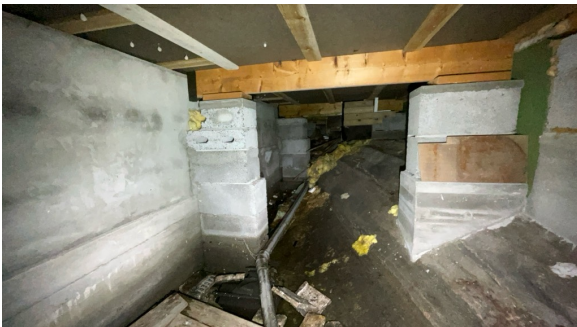
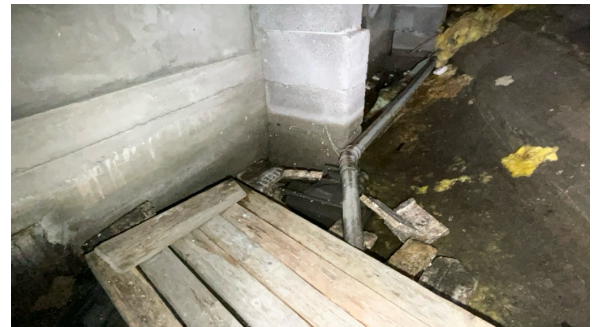
- Det er stedvis påvist fuktnivå som tilsier at konstruksjonen kan ha fuktskader.
- Det er begrenset ventilering/luftgjennomstrømning i krypkjeller.
- Det er påvist synlig vann i krypkjeller eller synlige tegn på innsig av vann i krypkjeller.

Det er registrert fuktmerker og skader.

Utsnitt krypkjeller.

- Bedre ventilering må etableres.
- Ytterligere undersøkelser må foretas for å få kartlagt tilstanden og omfanget på eventuelle skader.
- Andre tiltak:

Lufting må utbedres for å sikre tilstrekkelig ventilasjon og redusere fuktbelastning i konstruksjonen.

Drenering av krypkjeller må utbedres slik at det ikke blir stående vann mot og under konstruksjonene, for å unngå videre fuktskader og redusere risiko for råte, mugg og skader på bærende konstruksjoner.

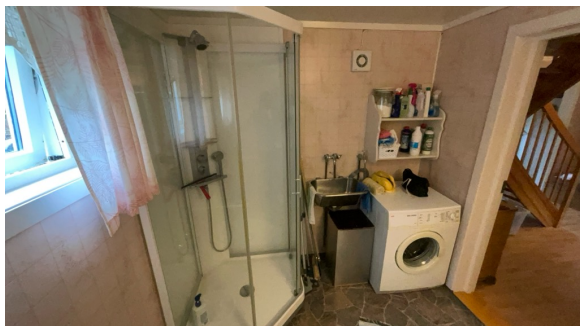
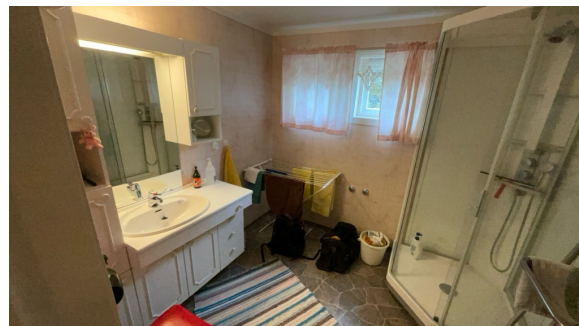
Konsekvensen av å ikke utbedre er økt risiko for fuktskader, lekkasjer og følgeskader på tilstøtende konstruksjoner, samt redusert levetid og funksjonalitet.

Utsnitt baderom.

- Våtrommet må totalrenoveres. Alle forhold med tettesjikt, våtsone, sluk m.m. må dokumenteres.
- Manglende oppgradering av våtrommet medfører høy risiko for at konstruksjonene ikke vil tåle vanlig bruk av vann eller lekkasjer. Dette kan føre til fuktskader på tilstøtende konstruksjoner.

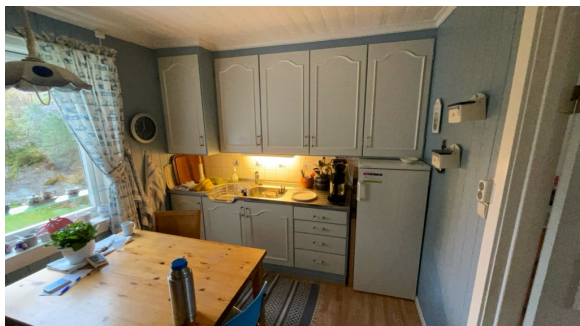
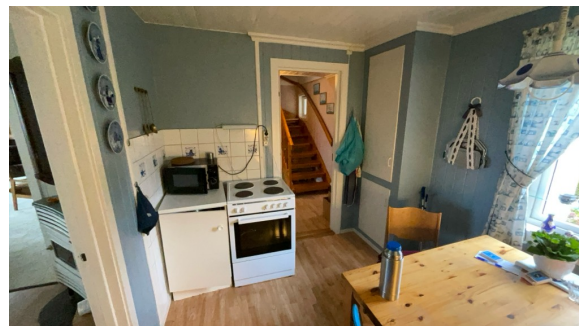
- Det er påvist skader på overflater/kjøkkeninnredning utover normal slitasjegrad.

Dersom utbedringer ikke gjennomføres, kan videre slitasje og skader oppstå, noe som kan redusere kjøkkenets funksjon og levetid.

Utsnitt kjøkken.

Registrert avvik hemmer ikke bruken av kjøkken, men det må beregnes utbedringer for TG:1.

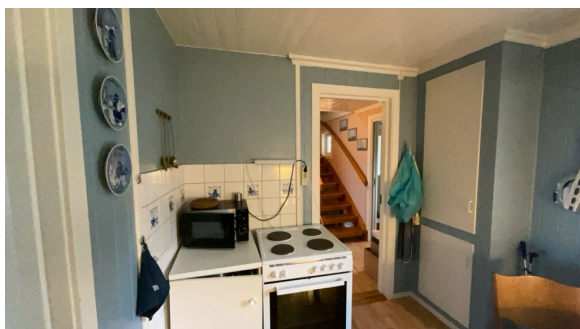
Mangler avtrekk over kokesone.

- Mekanisk avtrekk bør etableres.
- Uten forsert avtrekk fra kokesonen kan matos og forurensninger fra matlaging spre seg i boligen, noe som blant annet forringer innneklimaet.

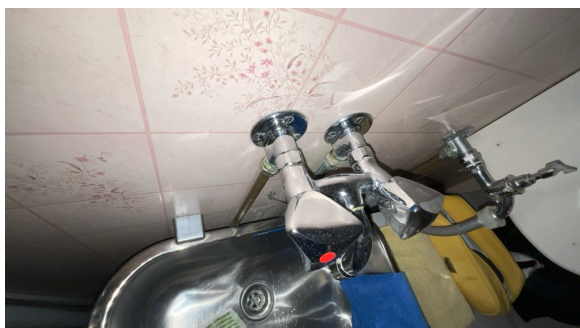
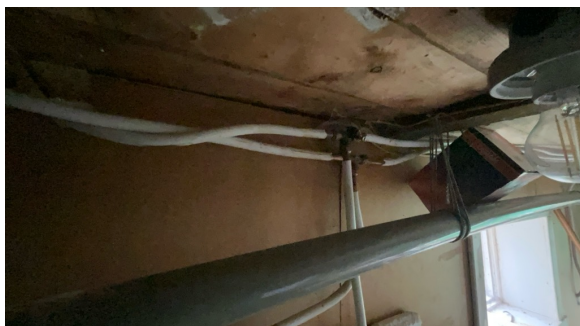
- Tidspunkt for utskiftning av vannledninger nærmer seg.
- Det er ikke behov for utbedringstiltak siden anlegget fungerer i dag, men ut ifra alder kan skader plutselig oppstå på eldre anlegg.
- I forbindelse med oppgradering av våtrom vil det være naturlig med utskiftning av rør.

Utsnitt vannrør.

Koblinger med irr bør kontrolleres og eventuelt utbedres for å redusere risiko for lekkasje.

Siden mer enn halvparten av forventet brukstid er passert, bør det vurderes utskiftning av vannledningene for å unngå plutselige skader og vannlekkasjer.

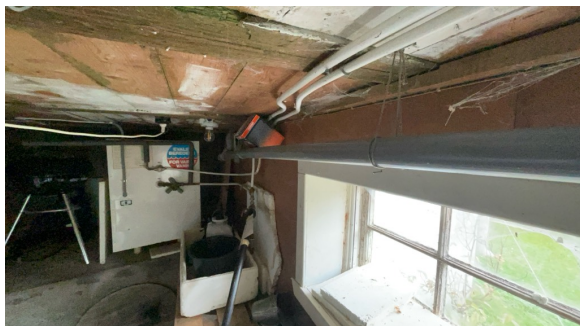
Ufagmessig festing med tau eller hyssing øker risikoen for at rørene løsner eller får skader, noe som kan føre til vannskader og driftsproblemer.

Utsnitt avløpsrør.

Avløpsrør bør festes forskriftsmessig for å sikre stabilitet og forhindre lekkasjer eller skader på rørsystemet.

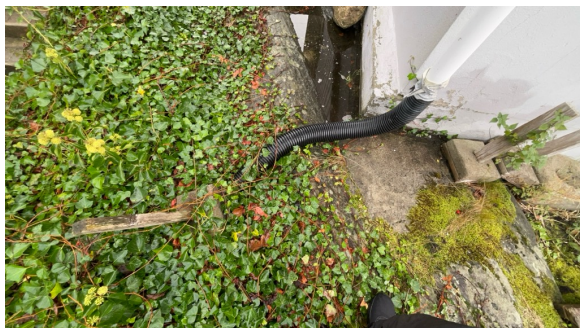
Konsekvensen av utilstrekkelig drenering og stående vann er økt risiko for fuktskader, råte og skader på bygningskonstruksjonen, samt forringet innelima.

Drensrør i plast og stående vann.

Det bør etableres ny drenering og fuktsikring rundt konstruksjonen for å hindre videre vanninntrenging.

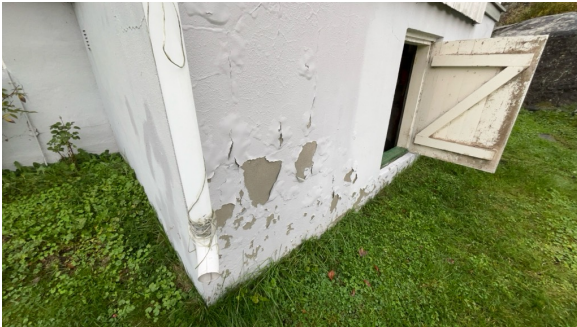
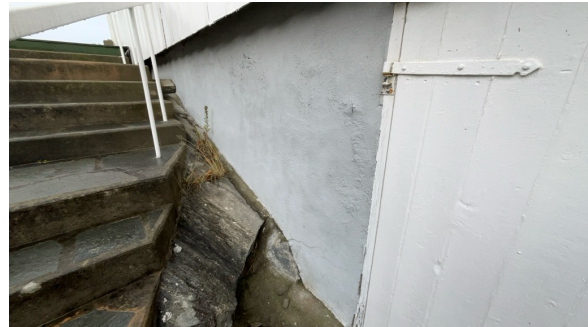
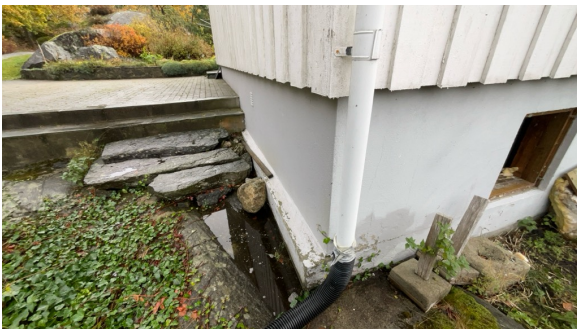
- Det er registrert skråriss som er symptom på setninger.

Det er registrert fuktmerker på grunnmur, punkter rundt grunnmuren er utsatt for fuktighet fra grunn og stående vann.

Fuktmerker og stående vann kan føre til ytterligere skader på grunnmuren, redusert levetid og økt fare for inntrenging av vann i bygningen.

Utsnitt grunnmur.

Det bør iverksettes tiltak for å lede vann bort fra grunnmuren og utbedre overflatebehandling som flasser, for å redusere risikoen for fuktskader og forringelse av konstruksjonen.

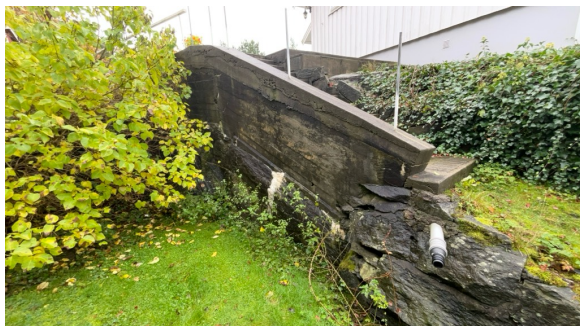
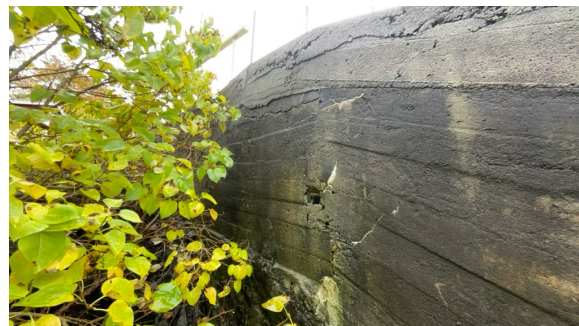
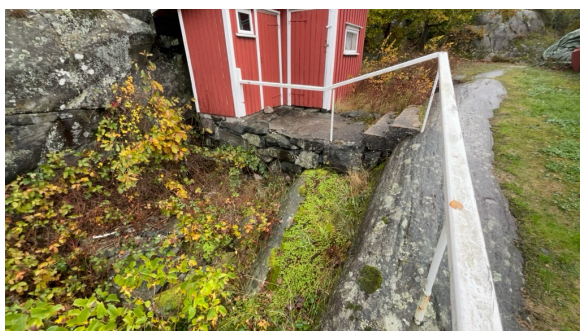
- Det er påvist mindre sprekker og/eller skjevheter i muren.

Utsnitt forstøtningsmur.

- Påviste skader må utbedres.
- Lokal utbedring må utføres.

Forvitring og synlig armeringsjern bør utbedres for å hindre videre nedbrytning og rustdannelse, som kan svekke murens bæreevne.
