Tilstandsrapport

Hovedhus

Krikkenveien 42, 3780 SKÅTØY

Befaringsdato: 23.10.2025

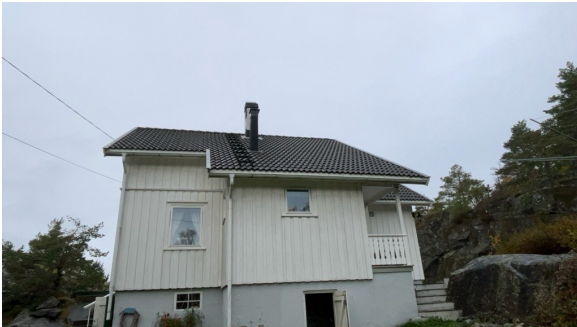
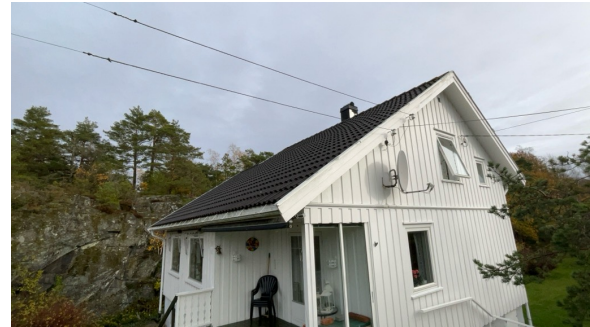
- Tidspunkt for utskiftning av undertak nærmer seg.
- Tidspunkt for utskiftning av taktekking nærmer seg.
- Overvåk tilstanden jevnlig. For å få tilstandsgrad 0 eller 1 må tekkingen skiftes ut, men tidspunktet for når dette er nødvendig er vanskelig å si noe om.

Utsnitt taktekking.

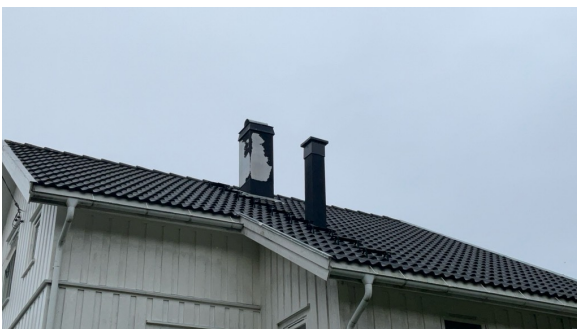
Det er registrert overflatebehandling som flasser og påbegynt rust på pipehatt, luftehatt og beslag.

Beslag, pipehatt og luftehatt står for utskiftning, da disse har flassende overflatebehandling og stedvis rust. Levetid oppbrukt.

Utsnitt beslag.

- Det må foretas tiltak for å lukke avviket.
- Det bør lages system for bortledning av vann fra taknedløp ved grunnmur.

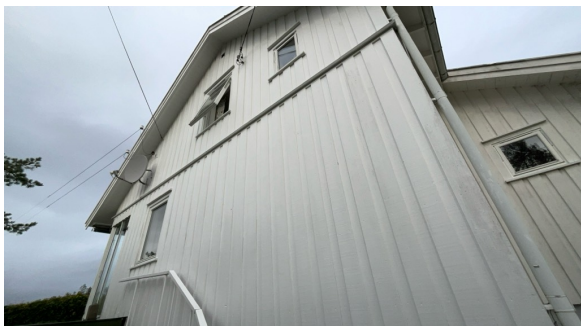
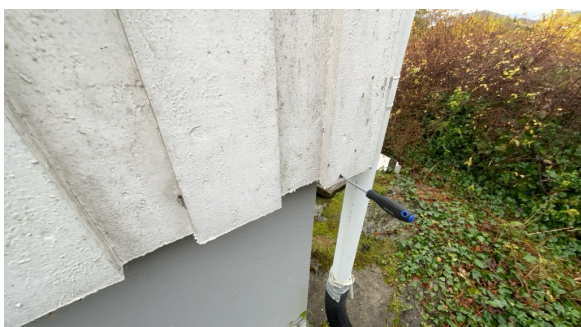
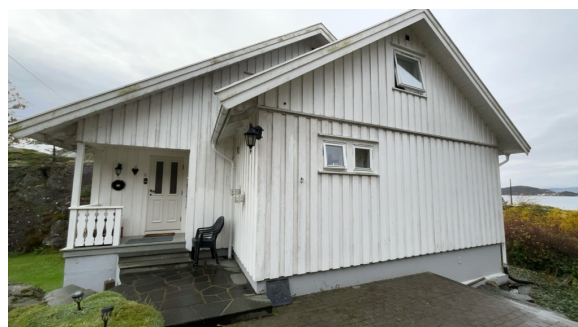
- Det er ingen eller liten lufting i nedre kant av kledning mot grunnmur.
- Det er påvist spredte råteskader i bordkledningen.

Det er registrert råte skader på trepanel.

Det kan ikke utelukkes at kledning må skiftes, lufting utbedres og underliggende konstruksjonsdeler ytterligere undersøkes og utbedres etter behov. Det er lite lufting som gir misfarge og svertesopp på trepanel og takkonstruksjon.

Utsnitt veggkonstruksjon.

- Råteskadet trekledning må skiftes ut.

- Råteskader i bordkledningen kan fortsette å utvikle seg både i tilliggende bordkledning og til bakenforliggende veggkonstruksjon, dersom en ikke foretar tiltak.
- Lokal utbedring må utføres.

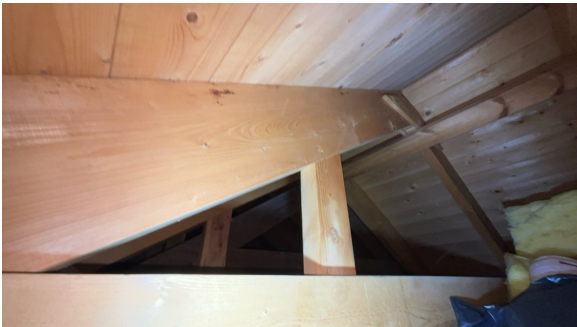
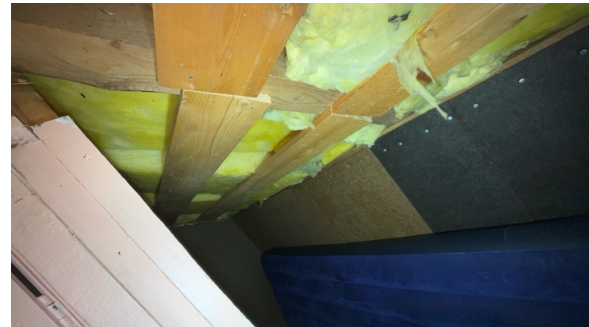
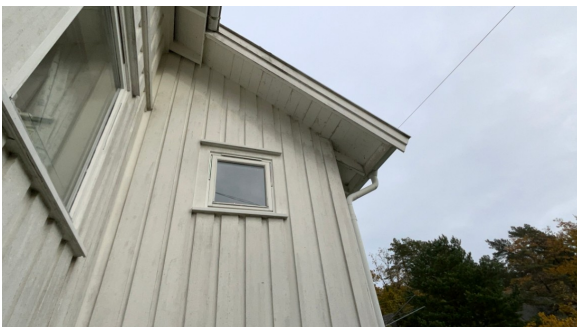
Husk at det er en fare for skjulte feil og avvik, da takkonstruksjon er kontrollert fra synlige konstruksjonsdeler og luke i gang.

Utsnitt takkonstruksjon.

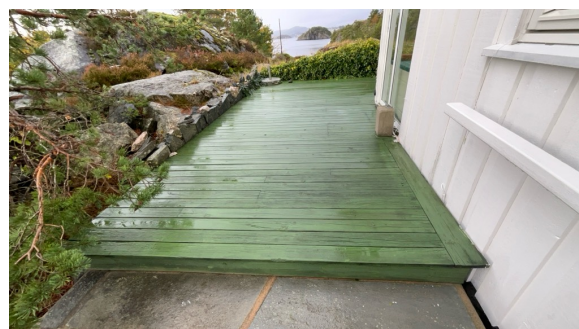
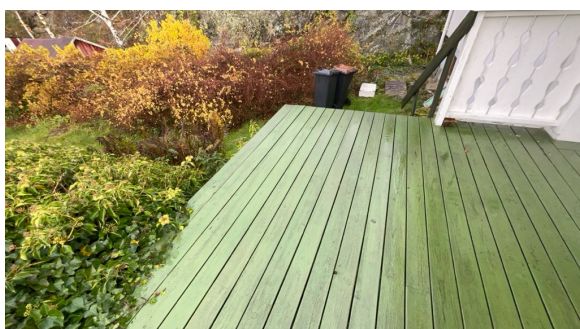
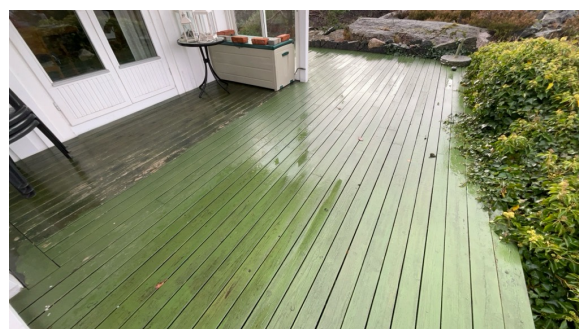
Alders- og værslitasje samt endaved mot terreng bør utbedres for å forhindre ytterligere forringelse av konstruksjonen og redusere risikoen for råte og skader på terrassen.

Platting ved inngangsparti.

Utsnitt terrasse.

- Rekkverk må monteres for å lukke avviket.
- Andre tiltak:

Rekkverk må monteres for å lukke avviket, da manglende rekkverk øker risikoen for fall og personskader.

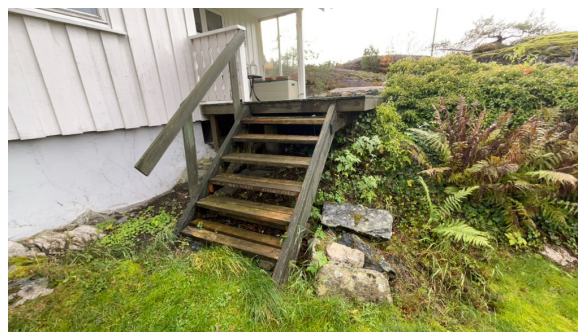
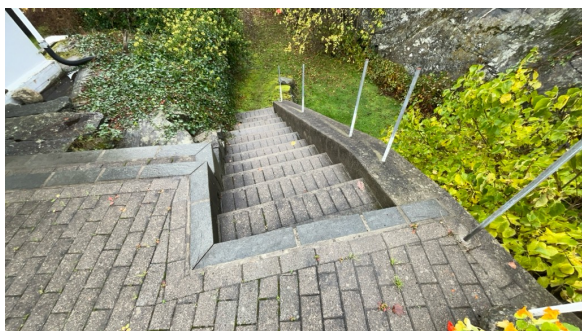
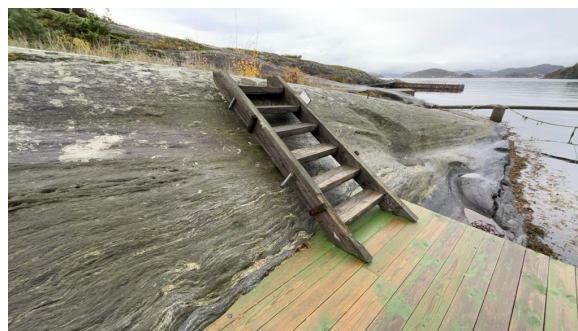
Rekkverk må monteres for å ivareta sikkerheten og hindre fallskader, da det er registrert fallhøyde over 0,5 meter uten rekkverk.

Utsnitt utvendige trapper.

- Rekkverk må monteres for å lukke avviket.

Løse og slitte skiferheller må festes eller skiftes ut for å redusere risikoen for snubling og personskader.

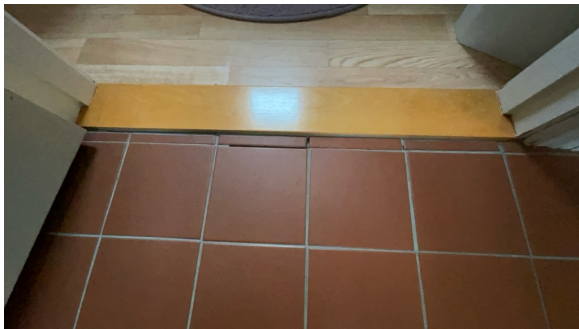
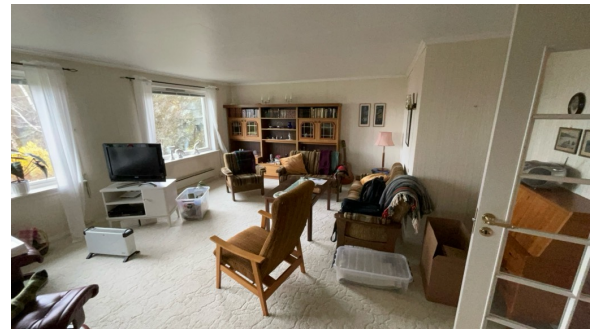
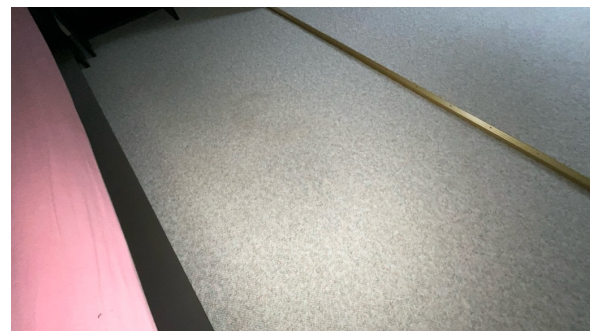
Det er registrert sprekker i tapet.

Det er registrert sprekker og riss i flisfuger.

Utsnitt overflater.

Mange registrerte avvik hemmer ikke nødvendigvis bruken av boligen, men det må beregnes utbedringer og utskiftninger for TG:1.

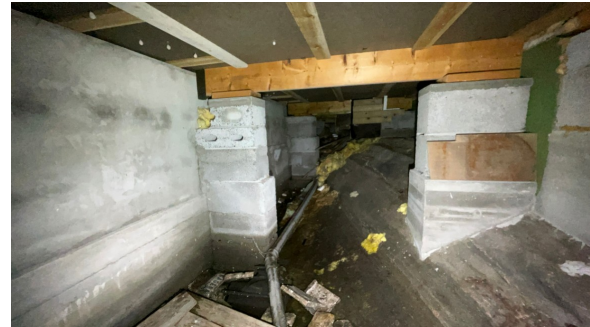
Det er registrert fukt i krypkjeller, stående vann.

Dette har gitt tegn til høy fuktighet mot etasjeskille fra krypkjeller.

Fukt i krypkjeller.

Det bør gjennomføres tiltak for å fjerne stående vann og redusere fuktigheten i krypkjelleren, samt undersøke og utbedre eventuelle skader på etasjeskillet.

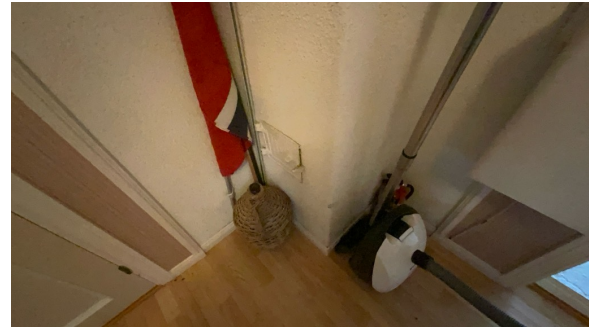
- Ildfast plate mangler på gulvet under sotluke/feieluke på pipe.
- Det er avvik:

Utsnitt feieluke.

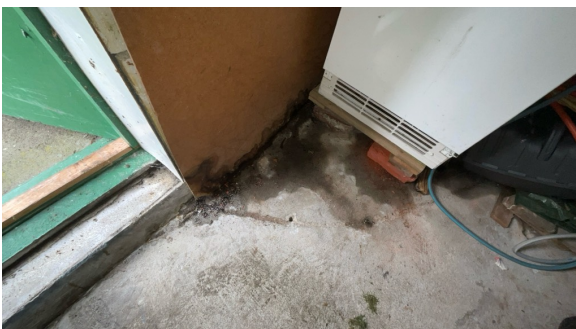
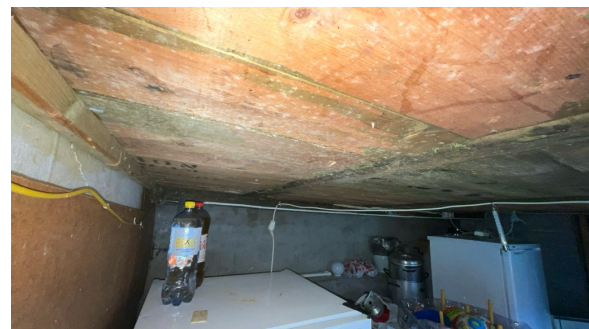
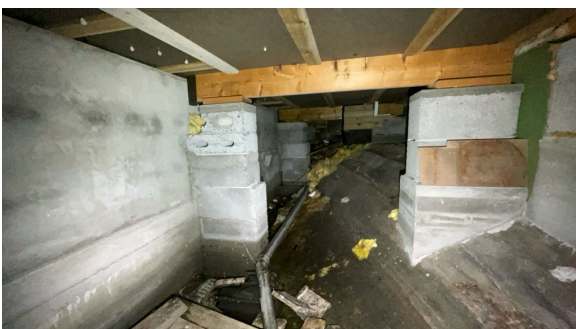
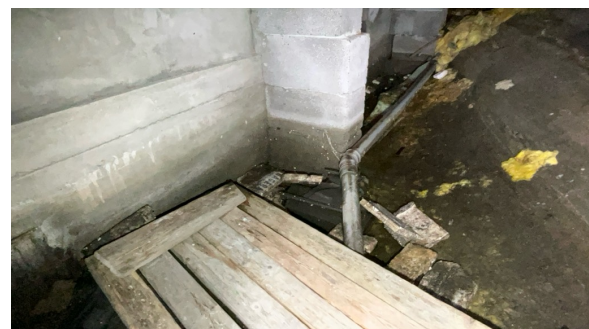
- Det er stedvis påvist fuktnivå som tilsier at konstruksjonen kan ha fuktskader.
- Det er begrenset ventilering/luftgjennomstrømning i krypkjeller.
- Det er påvist synlig vann i krypkjeller eller synlige tegn på innsig av vann i krypkjeller.

Det er registrert fuktmerker og skader.

Utsnitt krypkjeller.

- Bedre ventilering må etableres.
- Ytterligere undersøkelser må foretas for å få kartlagt tilstanden og omfanget på eventuelle skader.
- Andre tiltak:

Lufting må utbedres for å sikre tilstrekkelig ventilasjon og redusere fuktbelastning i konstruksjonen.

Drenering av krypkjeller må utbedres slik at det ikke blir stående vann mot og under konstruksjonene, for å unngå videre fuktskader og redusere risiko for råte, mugg og skader på bærende konstruksjoner.

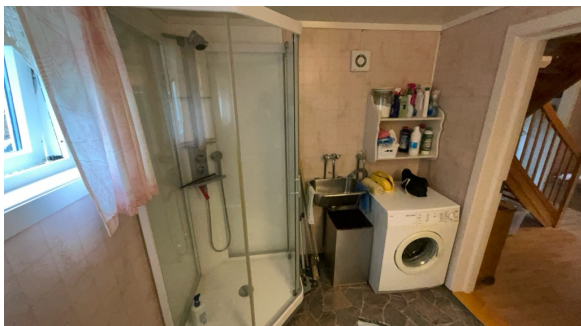
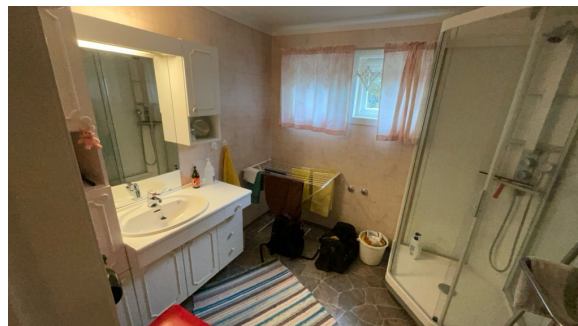
- Våtrommet må totalrenoveres. Alle forhold med tettesjikt, våtsone, sluk m.m. må dokumenteres.
- Manglende oppgradering av våtrommet medfører høy risiko for at konstruksjonene ikke vil tåle vanlig bruk av vann eller lekkasjer. Dette kan føre til fuktskader på tilstøtende konstruksjoner.

Utsnitt baderom.

Konsekvensen av å ikke utbedre er økt risiko for fuktskader, lekkasjer og følgeskader på tilstøtende konstruksjoner, samt redusert levetid og funksjonalitet.

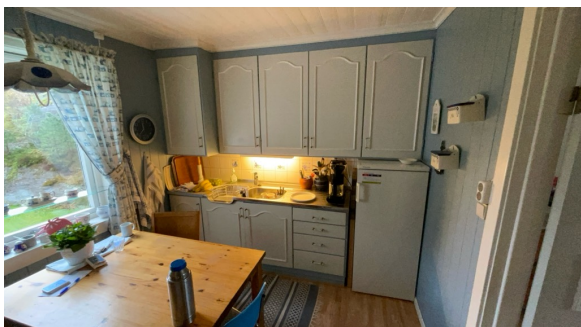
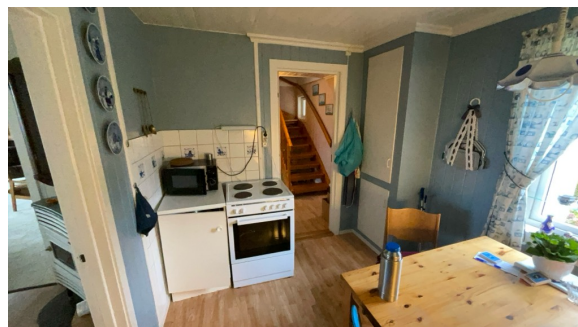
- Det er påvist skader på overflater/kjøkkeninnredning utover normal slitasjegrad.
- Det er registrert bruksslitasje, små merker og noe svelling på innredning.

Utsnitt kjøkken.

Registrert avvik hemmer ikke bruken av kjøkken, men det må beregnes utbedringer for TG:1.
Kostnadsestimat er gitt for utbedringer, ønskes det å skifte kjøkken vil dette være høyere.
Dersom utbedringer ikke gjennomføres, kan videre slitasje og skader oppstå, noe som kan redusere kjøkkenets funksjon og levetid.

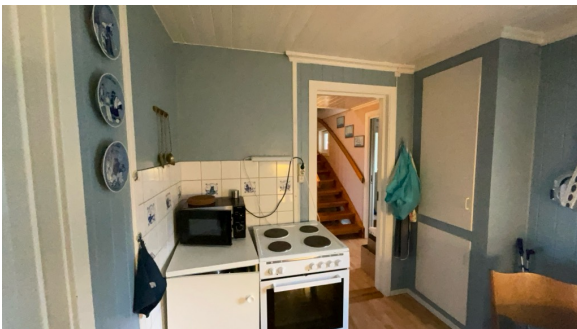
Mangler avtrekk over kokesone.

- Mekanisk avtrekk bør etableres.
- Uten forsert avtrekk fra kokesonen kan matos og forurensninger fra matlaging spre seg i boligen, noe som blant annet forringer innneklimaet.

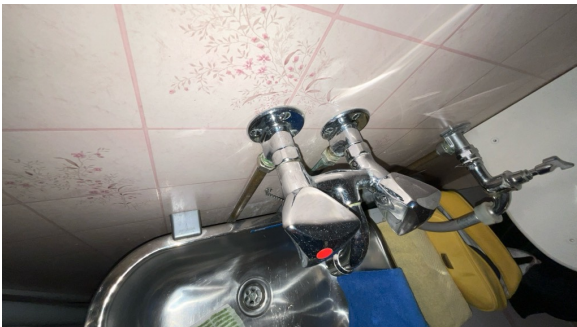
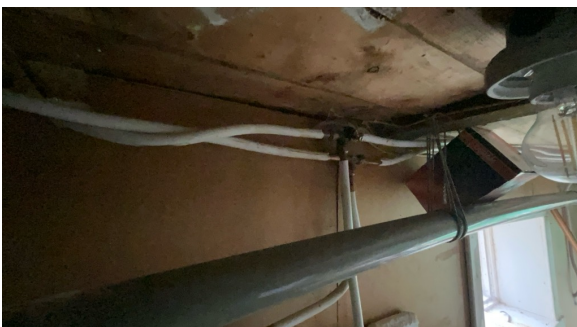
- Tidspunkt for utskiftning av vannledninger nærmer seg.
- Det er ikke behov for utbedringstiltak siden anlegget fungerer i dag, men ut ifra alder kan skader plutselig oppstå på eldre anlegg.
- I forbindelse med oppgradering av våtrom vil det være naturlig med utskiftning av rør.

Utsnitt vannrør.

Koblinger med irr bør kontrolleres og eventuelt utbedres for å redusere risiko for lekkasje.

Siden mer enn halvparten av forventet brukstid er passert, bør det vurderes utskiftning av vannledningene for å unngå plutselige skader og vannlekkasjer.

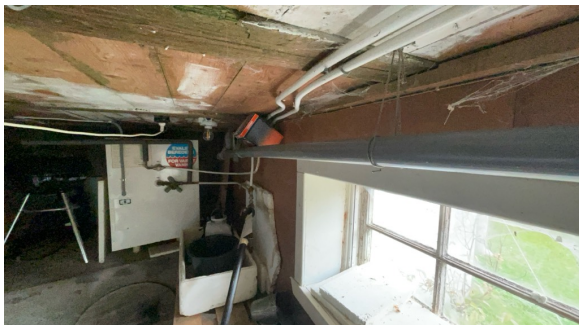
Ufagmessig festing med tau eller hyssing øker risikoen for at rørene løsner eller får skader, noe som kan føre til vannskader og driftsproblemer.

Utsnitt avløpsrør.

Avløpsrør bør festes forskriftsmessig for å sikre stabilitet og forhindre lekkasjer eller skader på rørsystemet.

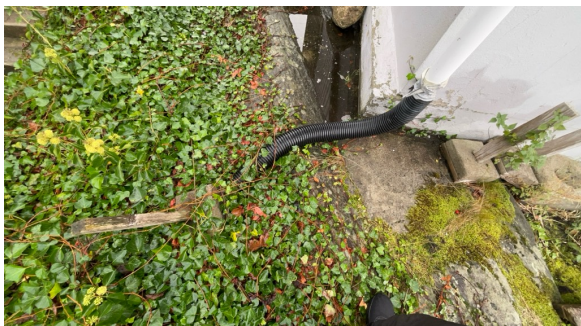
Drensrør i plast og stående vann.

Det bør etableres ny drenering og fuktsikring rundt konstruksjonen for å hindre videre vanninntrenging.

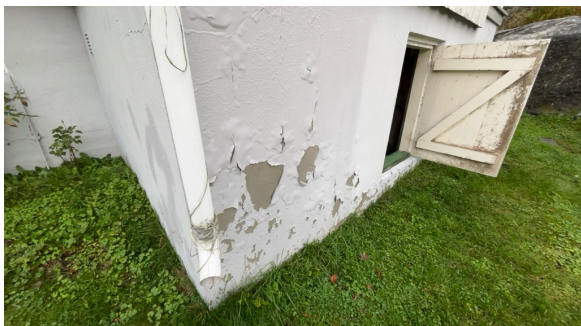
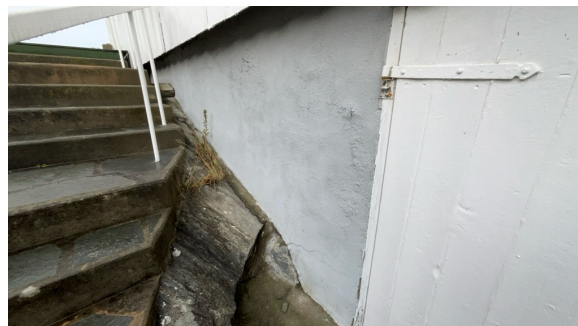
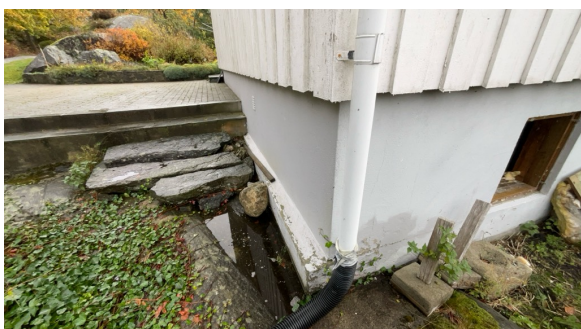
- Det er registrert skråriss som er symptom på setninger.

Det er registrert fuktmerker på grunnmur, punkter rundt grunnmuren er utsatt for fuktighet fra grunn og stående vann.

Utsnitt grunnmur.

Det bør iverksettes tiltak for å lede vann bort fra grunnmuren og utbedre overflatebehandling som flasser, for å redusere risikoen for fuktskader og forringelse av konstruksjonen.

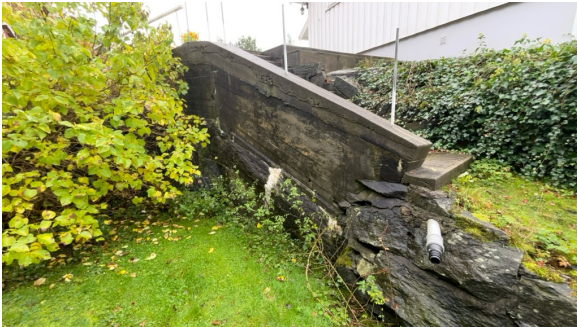
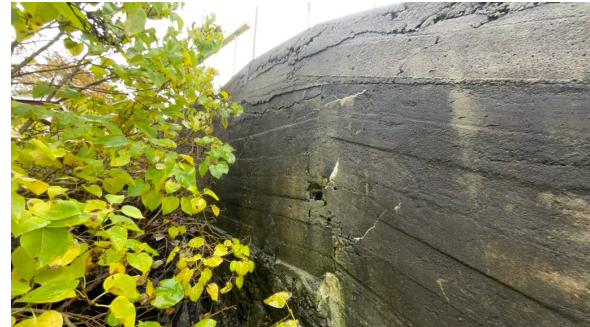
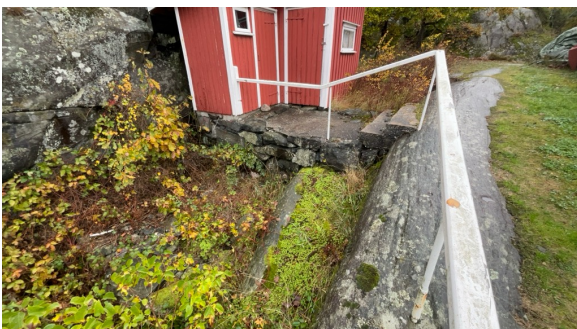
- Det er påvist mindre sprekker og/eller skjevheter i muren.

Utsnitt forstøtningsmur.

- Påviste skader må utbedres.
- Lokal utbedring må utføres.

Forvitring og synlig armeringsjern bør utbedres for å hindre videre nedbrytning og rustdannelse, som kan svekke murens bæreevne.

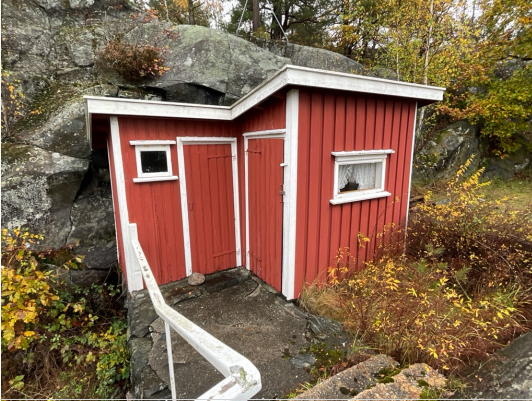
Bod ligger mot fjell er utsatt for fuktighet og står for full rehabilitering.
