# Krikkenveien 42

ATTRAKTIVT beliggende strandeendom, bestående av enebolig, sjøbod, flere uthus og brygger.

# Befarings - og eiendomsopplysninger

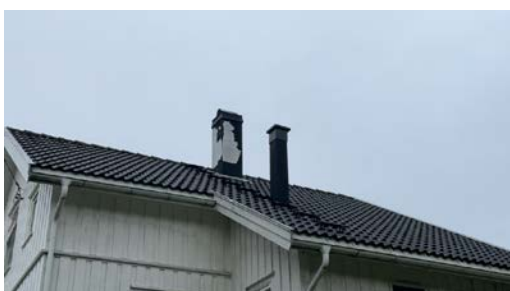
Det er registrert overflatebehandling som flasser og påbegynt rust på pipehatt, luftehatt og beslag.

Utsnitt beslag.

Beslag, pipehatt og luftehatt står for utskifting, da disse har flassende overflatebehandling og stedvis rust. Levetid oppbrukt.

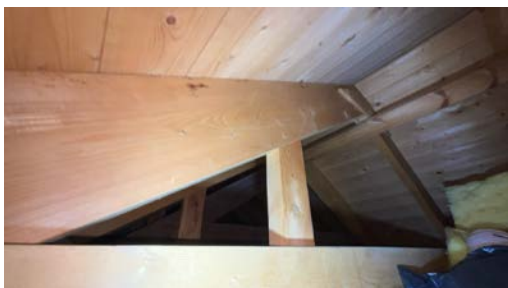
Husk at det er en fare for skjulte feil og avvik, da takkonstruksjon er kontrollert fra synlige konstruksjonsdeler og luke i gang.

Utsnitt takkonstruksjon.

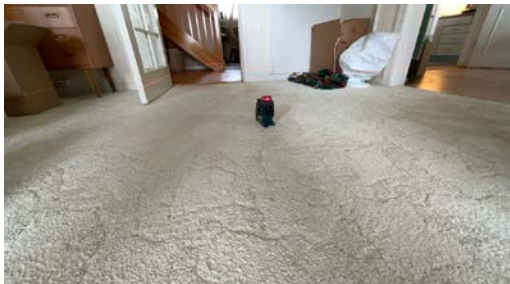
Høydeforskjeller kontrollert.

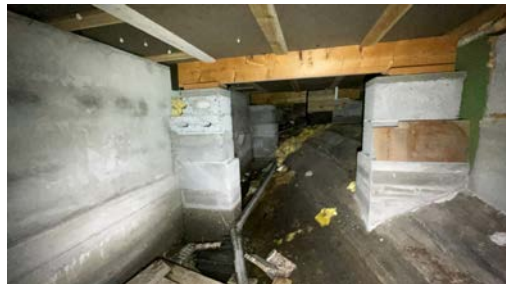
Det er registrert fukt i krypkjeller, stående vann.

Dette har gitt tegn til høy fuktighet mot etasjeskille fra krypkjeller.

Fukt i krypkjeller.

Det bør gjennomføres tiltak for å fjerne stående vann og redusere fuktigheten i krypkjelleren, samt undersøke og utbedre eventuelle skader på etasjeskillet.

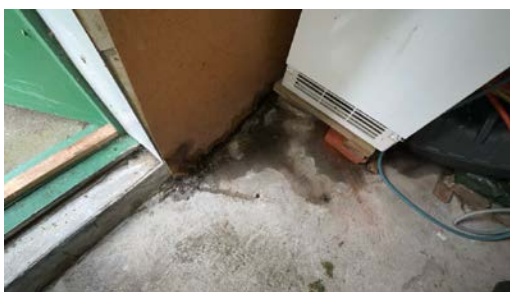
- Det er stedvis påvist fuktnivå som tilsier at konstruksjonen kan ha fuktskader.
- Det er begrenset ventilering/luftgjennomstrømning i krypkjeller.
- Det er påvist synlig vann i krypkjeller eller synlige tegn på innsig av vann i krypkjeller.

Det er registrert fuktmerker og skader.

Utsnitt krypkjeller.

Lufting må utbedres for å sikre tilstrekkelig ventilasjon og redusere fuktbelastning i konstruksjonen.

Drenering av krypkjeller må utbedres slik at det ikke blir stående vann mot og under konstruksjonene, for å unngå videre fuktskader og redusere risiko for råte, mugg og skader på bærende konstruksjoner.

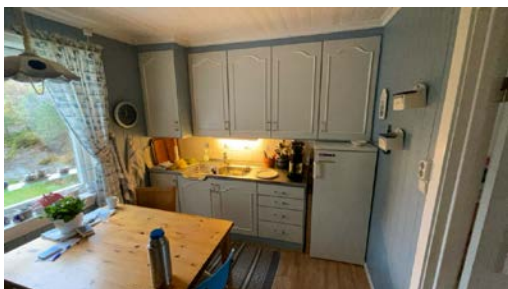
Dersom utbedringer ikke gjennomføres, kan videre slitasje og skader oppstå, noe som kan redusere kjøkkenets funksjon og levetid.

Utsnitt kjøkken.

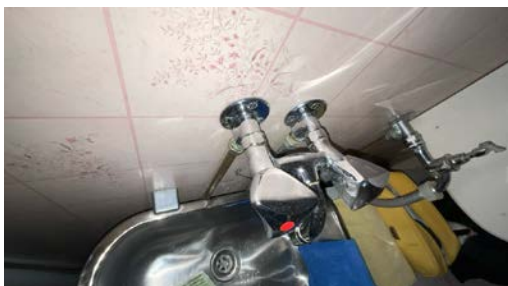
Utsnitt vannrør.

Koblinger med irr bør kontrolleres og eventuelt utbedres for å redusere risiko for lekkasje.

Siden mer enn halvparten av forventet brukstid er passert, bør det vurderes utskiftning av vannledningene for å unngå plutselige skader og vannlekkasjer.

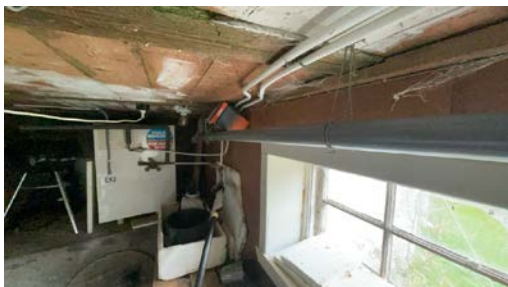
Utsnitt avløpsrør.

Avløpsrør bør festes forskriftsmessig for å sikre stabilitet og forhindre lekkasjer eller skader på rørsystemet.  
Ufagmessig festing med tau eller hyssing øker risikoen for at rørene løsner eller får skader, noe som kan føre til vannskader og driftsproblemer.

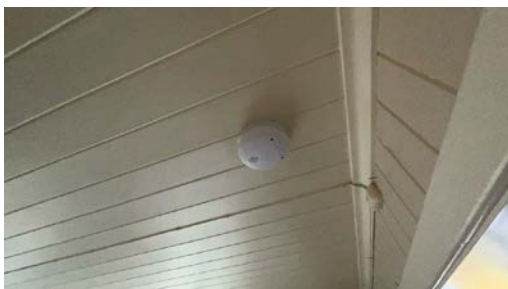
Brannslukningsapparat og røykvarsler registrert.

Røykvarsler.

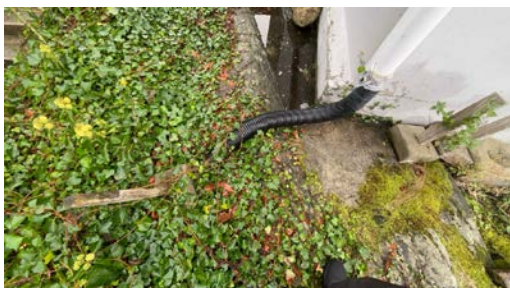
Konsekvensen av utilstrekkelig drenering og stående vann er økt risiko for fuktskader, råte og skader på bygningskonstruksjonen, samt forringet innneklima.

Drenerør i plast og stående vann.
