Tilstandsrapport

Leilighet i åttemannsbolig

Badstuvegen 6 B, 2386 BRUMUNDDAL

Befaringsdato: 11.06.2024

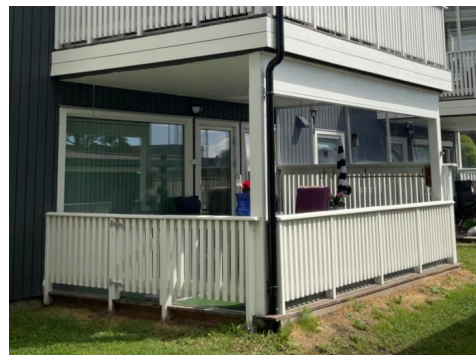
! TG 1 Balkonger, terrasser og rom under balkonger

Terrasse ved stue og gulv ved inngang.

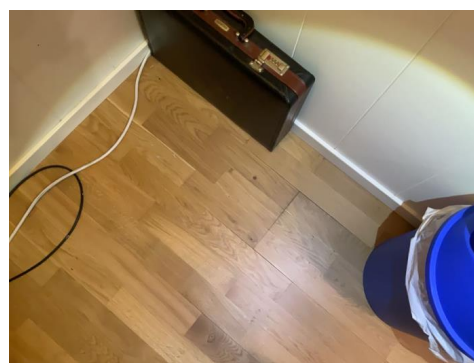
Gulv i bod med noen glipper i skjøter

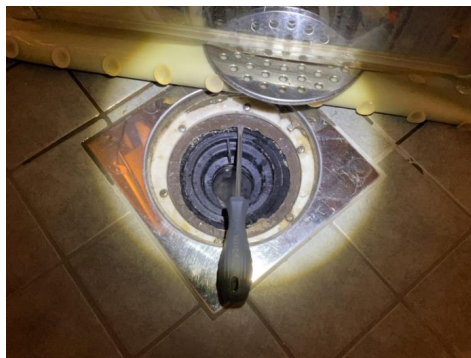
TG 2 Sluk, membran og tettesjikt

Det er plastsluk og smøremembran med ukjent utførelse. Synlig membran i sluk.

Ukjent utførelse/ udokumentert utførelse på membran er TG 2.

Dokumentasjon som viser korrekt utførelse bør innhentes om mulig.

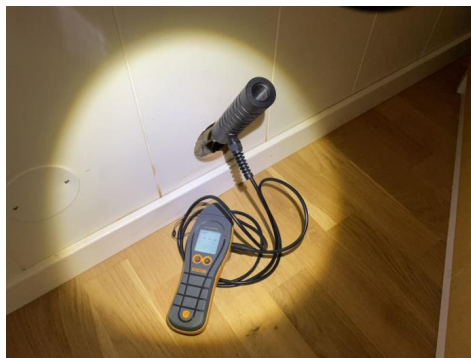
TG 1 Tilliggende konstruksjoner våtrom

Hulltaking er foretatt uten å påvise unormale forhold.

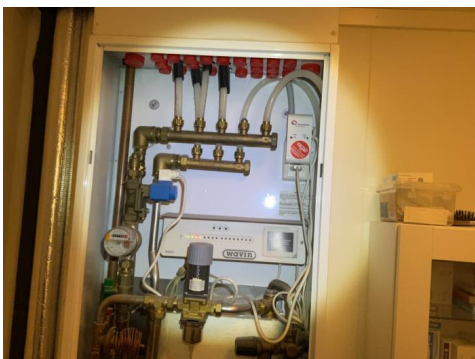
Innvendige vannledninger er av plast (rør i rør). Det er besiktiget i rørskap.
Vannmåler og stoppekran i teknisk rom.

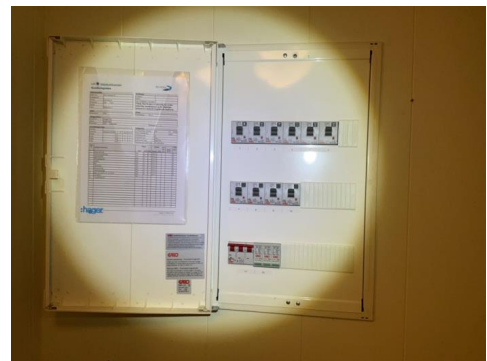
El-skap med automatsikringer. Skjult el-anlegg.

Ja Manglende samsvarserklæring gir Tilstandsgrad 2.
