Bruvikveien 18 A 4017 STAVANGER

Tilstandsrapport Eierskifte

Boligtype: Selveier enebolig

Byggeår: 1973

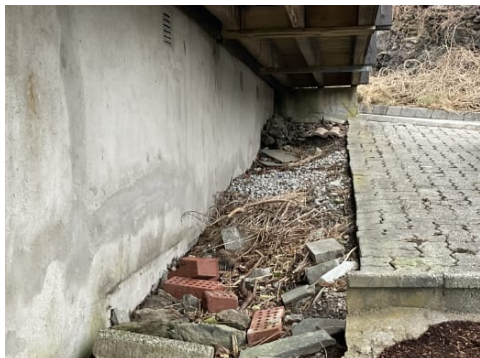
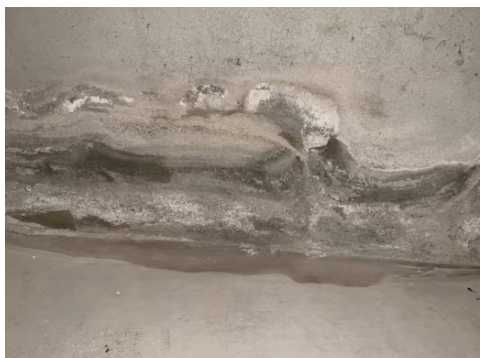
6.1 Drenering

Grunnmurs-plast er ikke synlig over bakke. TG 3 drenering på grunn av blant annet del av terreng har fall mot grunnmur og fukt/saltutslag på innvendig vegg i bod og vaskerom. Utbedring av drenering og fuktsikring må påregnes.

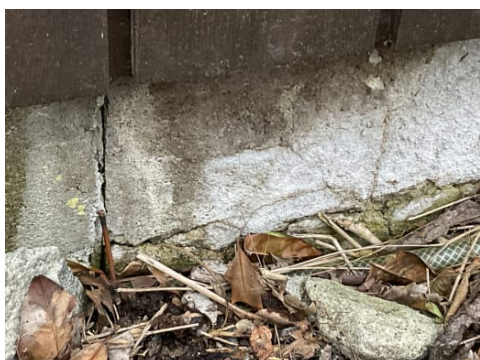
6.2 Grunnmur og fundament

TG 2 grunnmur på grunn av bom (hulrom under) og sprekker i murte/pussede fasader.

Normaltid for vedlikehold av pussede flater. Bom og løs puss hugges ned. Ny puss påføres. Intervall 20 – 30 år.

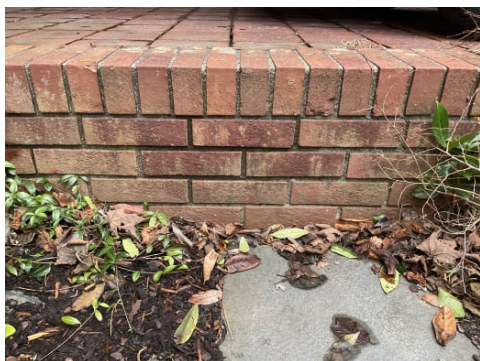
6.3 Støttemur

Støttemur mot car-port med teglstein.

Høyde på støttemur er 43 cm og det er ikke krav om rekkverk
Tegl-forblending. Normal tid for vedlikehold. Om-fuging. Fjerning av løs fugemørtel, rengjøring og etterfylling med egnet mørtel. Intervall 30 - 60 år.

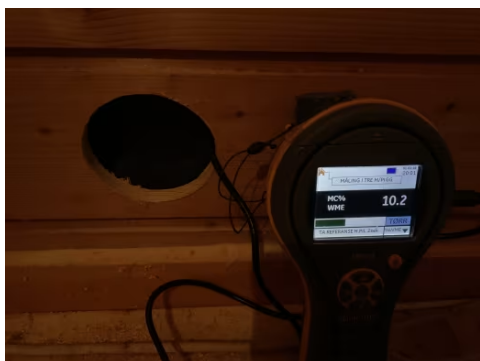
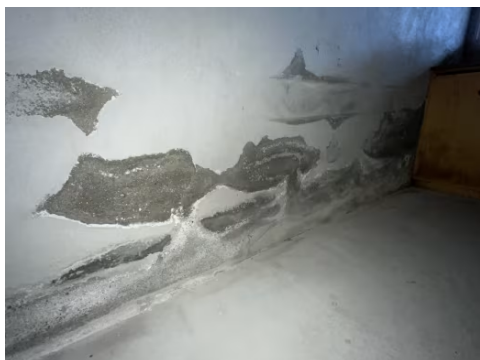
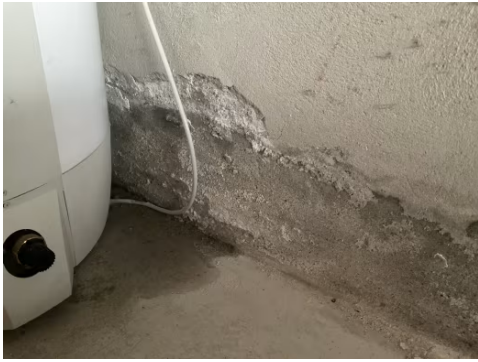
6.4 Rom under terreng

Rom (kjellerstue) er ventilert med klaff-ventil. Det er foretatt hull-taking i nedre del av vegg i kjellerstue.
Det registreres mineral-utslag (salt/kalk-utslag) på overflater i bod og vaskerom som er et symptom på fukt-vandring gjennom grunnmur.

Rom under terreng må ses i sammenheng med utbedring av drenering og fuktsikring mot gulv og vegg. Det påviste fukt-nivå gir grunn til å overvåke konstruksjonen for å se utvikling over tid, og eventuelt foreta tiltak for å unngå fuktskader.

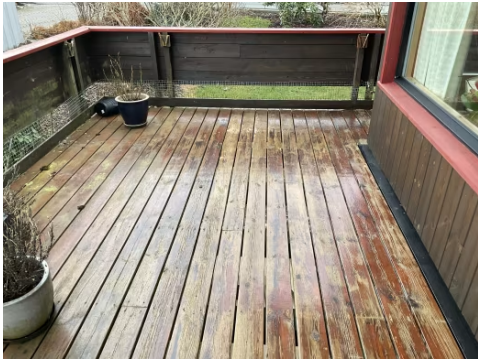
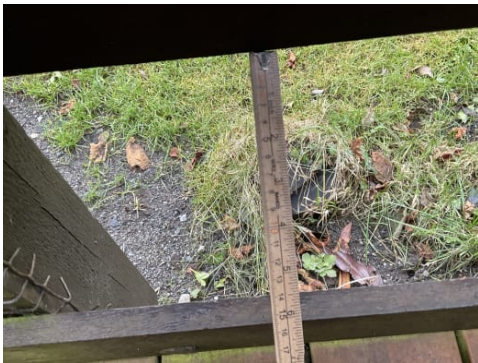
6.5 Balkong, terrasse, platting

Nedre del av rekkverk har for store åpninger

TG 2 på grunn av blant annet nedre del av rekkverk har for store åpninger.
Med hensyn til alder vurderes over halvparten av forventet funksjonstid å være nådd.
TG 2 på grunn av normal slitasje og alder.
Normaltid for reparasjon av balkong/terrasse 15 - 30 år.

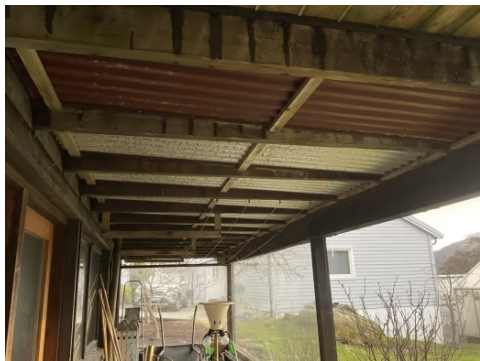
På del av balkong er det plater under for avrenning av overflatevann.

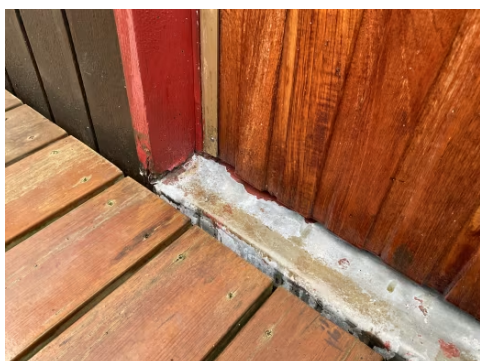
6.6 Vinduer og dører

TG 3 dører og vindu på grunn av blant annet punkterte glass og fukt/råteskade på utvendig omramming på terrasse-dør 1 etasje. Beslag ved terskel er ikke montert. Enkelte vindu tar i karm og har behov for justering.

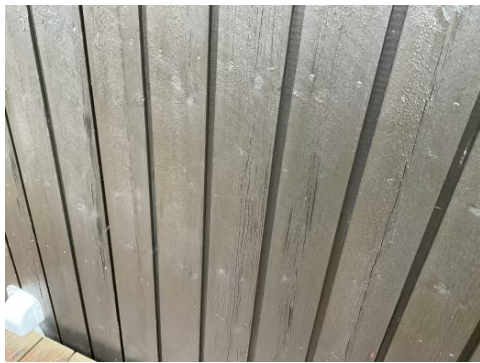
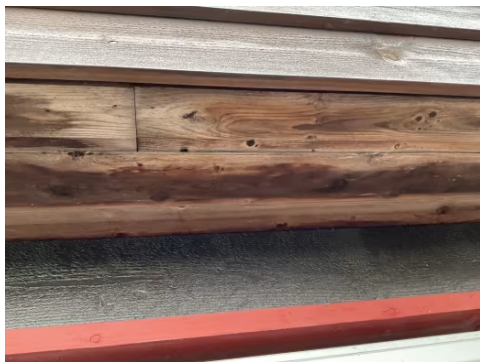
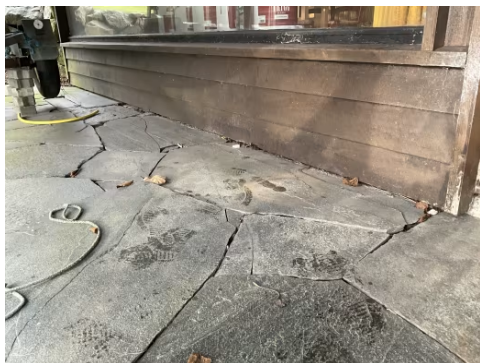
6.7 Yttervegger

TG 2 på grunn av blant annet sprekker i kledning og at muse-bånd mangler på deler av konstruksjon.

Det er ingen skader som tilsier at det ikke er tilstrekkelig lufting, men det er umulig å fastslå om det er tilstrekkelig lufting bak kledningen uten å gjøre til dels store fysiske inngrep

Bytte av dårlig kledning må påregnes.

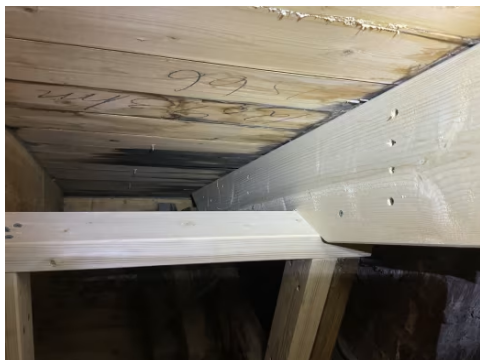
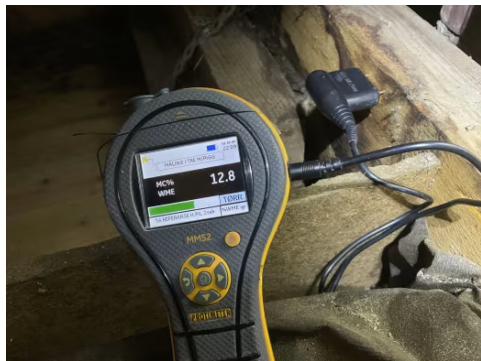
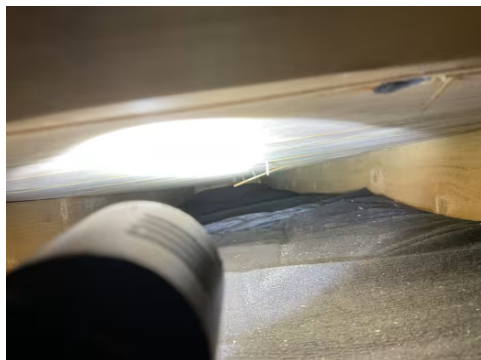
6.8 Loft (konstruksjonsoppbygging)

Synlig luft-spalte mellom isolasjon og su-tak fra kott. Øvrig del av lufting er skjult i konstruksjon og er ikke tilgjengelig for kontroll.

Deler av loft/kott har gulv. Ved inspeksjon på kald-loft ble det registrert noen fuktskjolder i konstruksjonen mot undertak. Takkonstruksjonen ble undersøkt med bruk av fukt-indikator uten at det ble registrert unormale fukt-verdier i konstruksjonen. Fukt-skjolder på undertak vurderes på bakgrunn av dette til å være fra en tidligere fuktskade før tak-hatt til pipe ble montert.

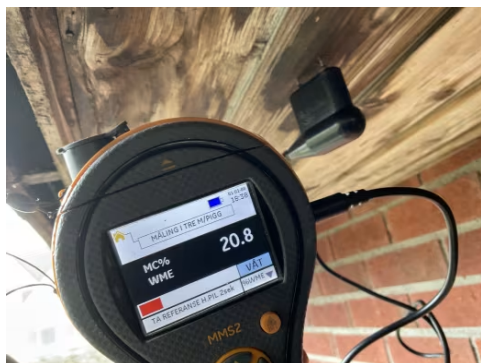
6.9 Renner og nedløp

Type	Metall
Er det utført arbeider på anlegget etter byggeår?	Nei
Renner og nedløp fra byggeår.	
Er det synlige skader på renner/nedløp?	Ja

Takrenner av metall/sink er skjult i konstruksjon. TG 3 er satt på bakgrunn av fukt i trepanel på under-kledning under renner. Takrenner og nedløp i sink eller plastbelagt stål en forventet levetid på 25 - 35 år.

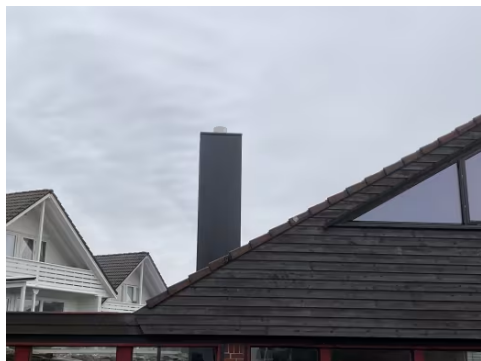
Etter byggteknisk forskriftskrav tilbake til 1969 er det krav til snø-fangere på yttertak. Stige-trinn på tak til pipe er ikke montert TG 3. Det gjøres oppmerksom på at det savnes snø-fangere på takflaten. Viktig at takkonstruksjonen sikres for nedfall som kan føre til skade.

Trinn på pipe er ikke montert.

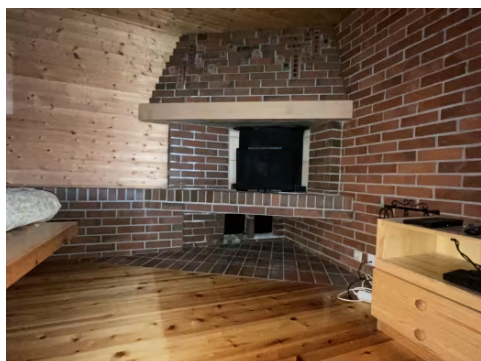
Peis med innsats i kjellerstue.

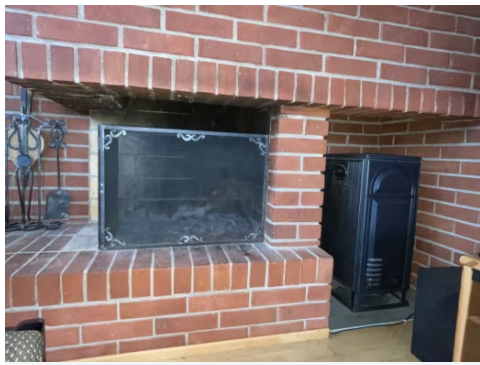
Pipe er dekket med beslag over tak. (fjerning av olje-tank og olje-kamin må pårengers). Høyde på pipe over tak er vurdert som tilstrekkelig ved visuell besiktigelse sett fra bakke. Historikk omkring pipe og ildsteder er ukjent. Pipe og ildsted er kun visuelt vurdert og ikke røyktrykkprøvd eller kamerakontrollert ved besiktigelsen/befaringsdagen.

Åpen peis og olje-kamin (brenner) i 1 etasje.

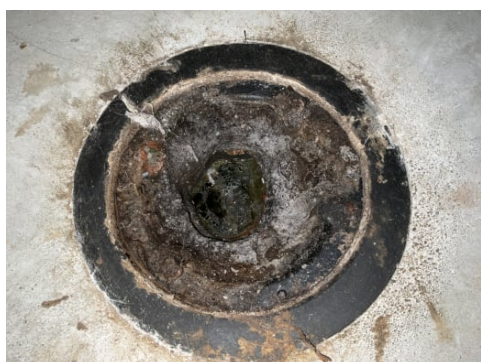
6.18 Avløpsrør

Støpejernssluk i vaskerom .

Mangler det stakemuligheter på avløpsanlegget?	Nei
Har avløpsrør nådd en alder som gir økt risiko for skader eller følgeskader?	Ja
Oppsummering av avløpsrør	TG-2
<p>Lufting av kloakk over tak er ikke påvist. Det er foretatt en test med nedspyling i klosett samtidig med sjekk av vannstand i sluk og hvor ingen endring registreres. Lufting av kloakk vurderes med bakgrunn i dette å være ivaretatt Stake-luke påvist i underetasje. Staking kan også utføres via andre installasjoner med avløp.</p> <p>Avløpsanlegg er fra byggeåret, og nådd en alder som tilsier at skade/lekkasjer kan oppstå TG 2. Avløpsrør og sluk i støpejern i vaskerom. Forventet levetid 15 – 75 år. Anbefalt brukstid 50 år. Forventet levetid plast og kobberør 25 – 75 år. På grunn av alder må det påregnes tilsvarende redusert forventet brukstid. Det anbefales at alle vannlåser etter-trekkes og kontrollers jevnlig.</p>

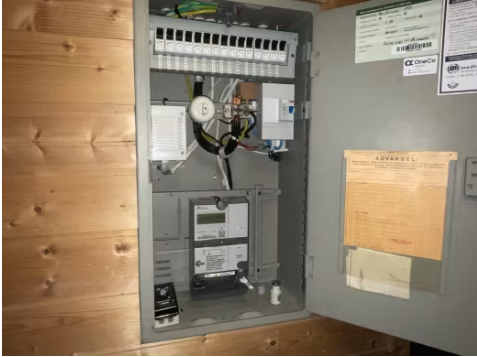
6.20 Elektrisk

Boligen har et eldre el-anlegg uten dokumentasjon. Det bør gjennomføres en utvidet el-kontroll og nødvendige tiltak vurderes deretter.

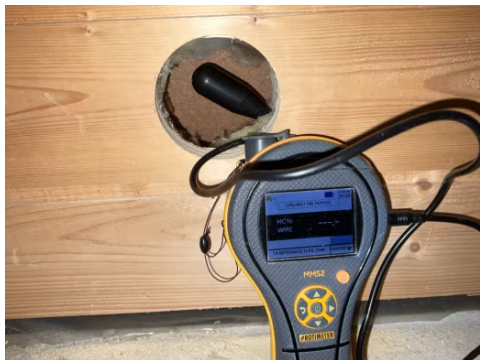
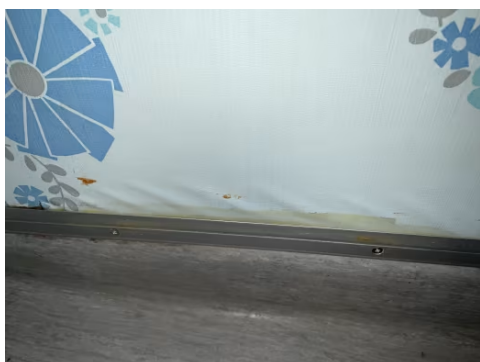
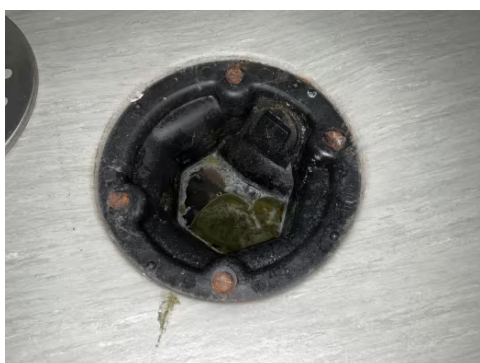
6.24 Våtrom: Bad underetasje.

Det er behov for totalrenovering av våtrommet!

Det er foretatt hull-taking med 73 mm hull-bor fra tilstøtende bod.
Hull-taking er foretatt fra tilstøtende rom mot våt-sone uten å påvise avvik.
TG 3 på grunn av blant annet det er gliper tapet på vegg. I dusj-sone er skjøter dekket med aluminiums-lister. Tapet og belegget buler (løsnet i limet).

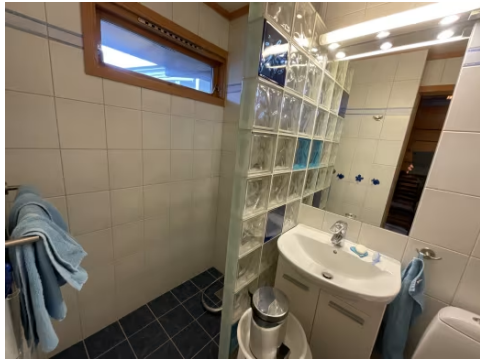
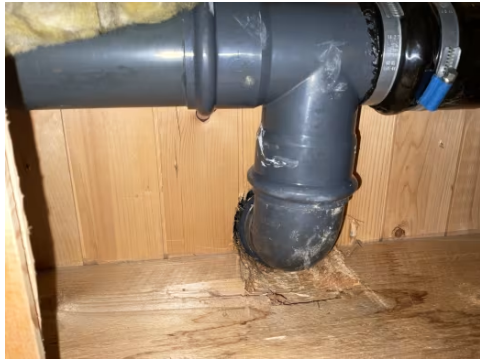
6.25 Våtrom: Bad 1 etasje med adkomst fra gang

Det er behov for totalrenovering av våtrommet!

Trepanel i tak under bad er fjernet og gulv er synlig. TG 3 bad på grunn av blant annet fall på gulv mot terskel og ved eventuelt lekkasje fra annet lekkasjevann kan det være risiko for at vann renner ut gjennom dør. Bad er innredet med fliser på gulv og vegg, servant med skap, dusj-vegg og toalett. Prisoverslag forutsetter kun utbedring av fall på gulv. Badet fungerer med dagens tilstand, men på grunn av påviste forhold bør det brukes med forsiktighet og jevnlig kontroll av overflater anbefales.

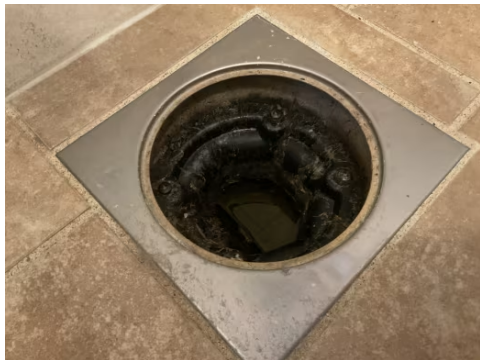
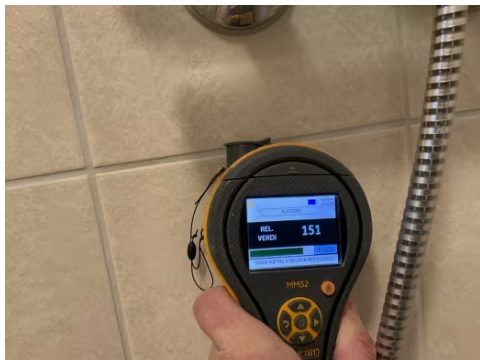
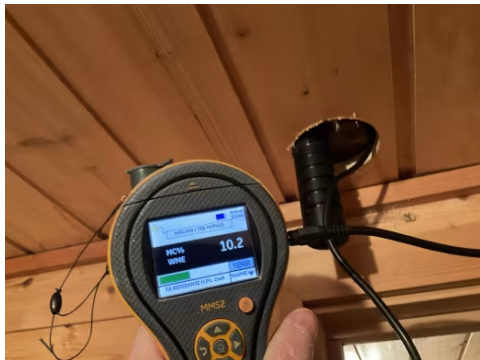
6.26 Våtrom: Bad 1 etasje med adkomst fra soverom.

TG 2 overflater på grunn av blant annet.
Utførelse av foringer og listverk mot vindu er ikke en fukt-sikker løsning.
Gulv er flatt uten fall, etter dusjing blir det liggende igjen vann på gulv.
Bom (hulrom under) i noen fliser.

Tilstandsgrad 2 er satt med bakgrunn i alder er ukjent på tettesjikt og derav økt risiko for lekkasjer.

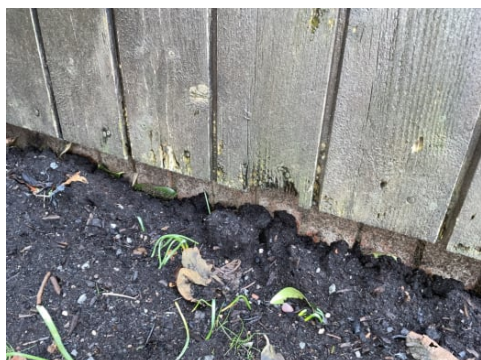
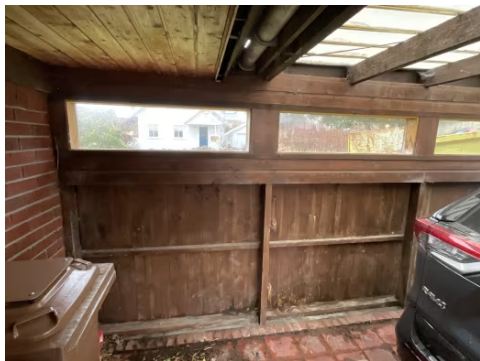
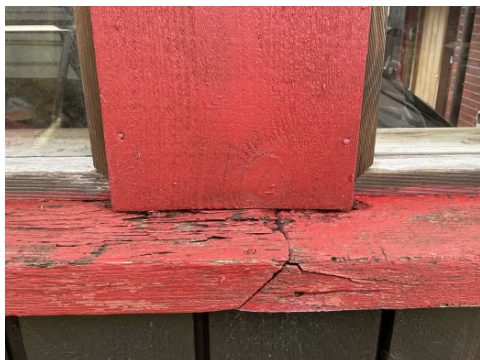
6.27 Øvrig: Car-port.

Car-port bygget med vegg i bindingsverk som utvendig er kledd med trepanel. Flat takk med plast-plater.

TG 3 på grunn av blant annet spredt fukt/råteskade på ytterkledning. På grunn av alder må det påregnes tilsvarende redusert forventet brukstid på takking og vindu. Takkonstruksjon er underdimensjonert.

Utbedring av ovenfornevnte forhold må påregnes.
