# Goemyr 2 4324 SANDNES

## Tilstandsrapport Eierskifte

Boligtype: Enebolig i kjede

Byggeår: 2012

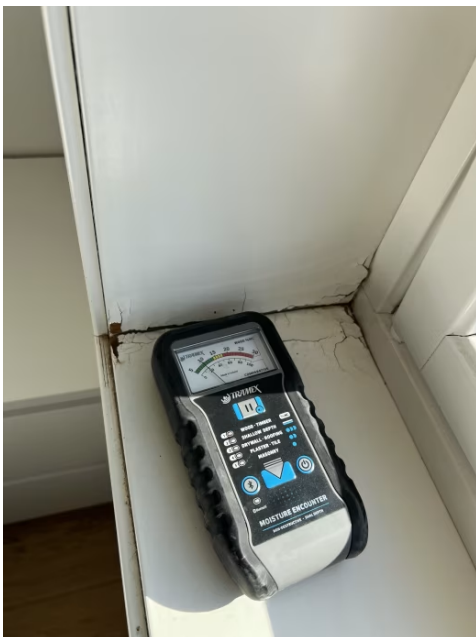
## 6.5 Vinduer og dører

Vinduer er fra byggeåret (Nordan) generelt normal slitasje i utv. overflater, pakninger og beslag. Rust i hengsler terrasse dør, dører som står mot sør og vest er spesielt utsatt for sol og fukt og må jevnlig behandles for å unngå sprekker og skader.

Fuktskade, vannmerker i karm soverom skyldes inndrev av vann når vindu står i luftestilling. Det ble ikke registrert fukt i berørt område, dette skyldes eldre forhold.

- Riss/sprekk i overflate vegg over innerdør soverom ved 2. etasje gang trapp.
- Innerdører generelt noe løse terskler.

Påregnelig med tiltak oppgradering/utskifting av innvendige foringer. Overflatebehandlinger må påregnes. Justeringer/smøring anbefales.

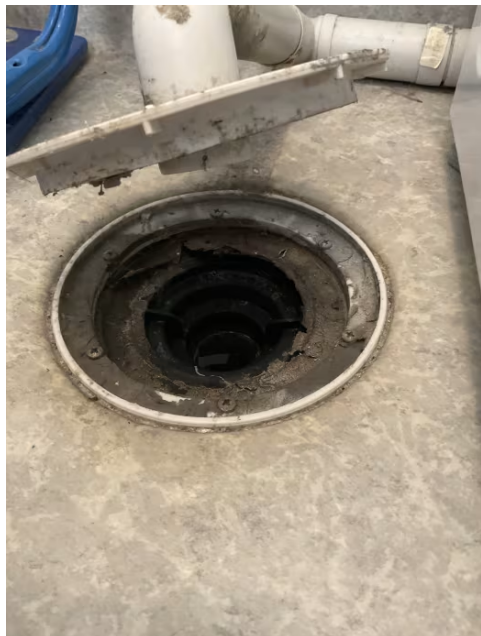
## 6.23 Våtrom: Vaskerom

| <p>Det er registrert noe luftlommer under vinylbelegg rundt sluk, og i oppbrett av belegget mot terskel i dør til bad.</p> <p>Tilstandsgrad 2 gis da tettesjiktet har passert 10 år og har en redusert gjenværende brukstid som følge av alder.</p> <p>Alder på membran/ tettesjikt.</p> <p>Det bør forventes en redusert gjenværende brukstid på membran/ tettesjikt som følge av alder/ membran har passert mer enn halvparten av sin forventede levetid.</p> <p>Ved endret bruk kan det forekomme skader i lukket konstruksjon.</p> <p>Gulvbelegg er ikke sparklet inn i vegg.</p> | |

Det bør forventes en redusert gjenværende brukstid på membran/ tettesjikt.  
Tettesjiktet har passert 10 år og har en redusert gjenstående brukstid som følge av alder.

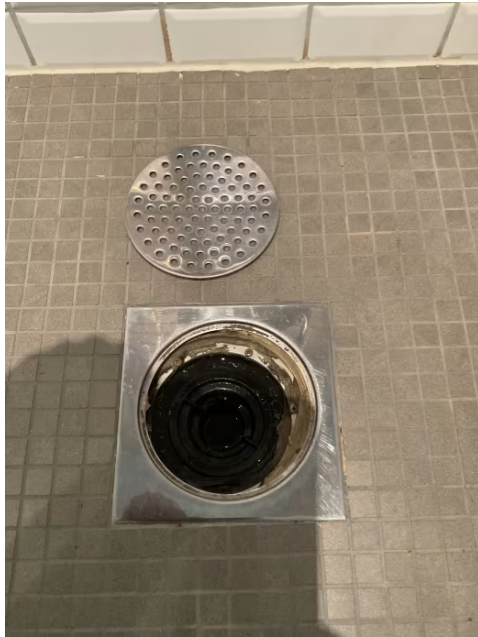
Gulvet har fall til sluk, men dette er mindre enn referansenivået.  
Noe lite fall på gulvet utenfor dusj, tilfredsstillende lokal fall.  
Det finnes 2 sluk i gulvet.  
Det er tilfredsstillende oppbrett av tettesjikt på vegg og dørterskel. Vannsikkerheten er ivaretatt.  
Noe mindre riss/misfarging i fuger rundt sluk i dusj,

Membran er synlig ført under klemring i sluk.  
Med bakgrunn i alder på tettesjiktet / overflater er restlevetiden på rommet usikker.  
Det bør forventes en redusert gjenværende brukstid på membran/ tettesjikt som følge av alder/  
membran har passert mer enn halvparten av sin forventede levetid.  
Ved endret bruk kan det forekomme skader i lukket konstruksjon.  
Tilstandsgrad 2 gis da tettesjiktet har passert 10 år og har en redusert gjenstående brukstid som  
følge av alder.

Det er ikke etablert noen drensåpning for synliggjøring av eventuelle lekkasjer fra innebygget  
sisterner til klosett, og det er ikke forevist noen dokumentasjon på annen godkjent løsning.  
Konsekvens: ved en evt. lekkasje kan det forekomme skade i lukket konstruksjon uten at en evt.  
fuktskade direkte blir synliggjort.

Overvåk tilstanden jevnlig.  
For å få tilstandsgrad 1 må tettesjiktet skiftes ut, men tidspunktet for når dette er nødvendig er vanskelig å si noe om.  
Ved renovering, påse at alle forhold med tettesjiktet, våtsone, sluk, røranlegg mv. dokumenteres.  
Dusjkabinett kan anbefales for å redusere bruksbelastning av overflatevann.

Dokumentasjon av annen godkjent løsning for innebygget sistene bør fremskaffes.

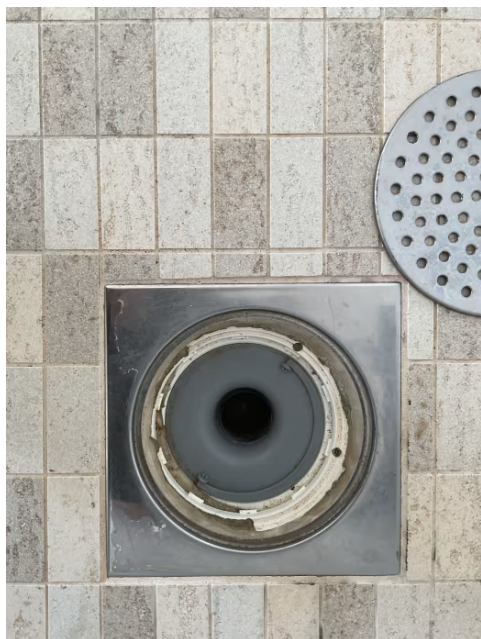
## 6.25 Våtrom: Bad 2.etasje

Det registreres "bom" i gulvflis i midten (mangelfull heft mot underlag).

Membran er synlig etablert under klemring i sluk i dusj, det finnes 2 sluker på badet.  
Normal tid før utskifting av gulv i våtrom med keramiske fliser direkte på membran er 10 - 30 år.  
- Klessjakt bad plassert tett inn mot hjelpesluk.  
- Tilstandsgrad 2 er satt med bakgrunn i alder på tettesjikt og derav økt risiko for lekkasjer.  
Det bør forventes en redusert gjenværende brukstid på membran/ tettesjikt som følge av alder/  
membran har passert mer enn halvparten av sin forventede levetid.  
Ved endret bruk kan det forekomme skader i lukket konstruksjon.  
Tilstandsgrad 2 gis da tettesjiktet har passert 10 år og har en redusert gjenstående brukstid som følge av alder.

Det er ikke etablert noen drensåpning for synliggjøring av eventuell lekkasje fra innebygget systerne, og det er ikke fremlagt noen dokumentasjon på annen godkjent løsning. Konsekvens: ved en evt. lekkasje kan det forekomme skade i lukket konstruksjon uten at en evt. fuktskade direkte blir synliggjort.

Badet fungerer med dagens tilstand, men påviste forhold anbefales utbedret.  
Silikonfuger i overgang gulv og vegg i dusj anbefales oppgradert/skiftet ut. Det kan anbefales å installere et dusjkabinett for å spare overflater for belastning med fritt vann.

For å få tilstandsgrad 1 må tettesjiktet skiftes ut, men tidspunktet for når dette er nødvendig er vanskelig å si noe om.
