# Tilstandsrapport

Leilighet

Tennisveien 6 , 8008 BODØ

Befaringsdato: 06.02.2026

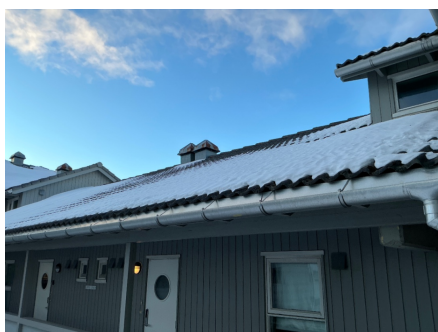
### Taktekking

- Mer enn halvparten av forventet brukstid er passert på taktekkingen.
- Mer enn halvparten av forventet brukstid er passert på undertak.
- Taktekking er snødekt , alder eller materiale er ukjent og derfor ikke nærmere vurdert.

- Overvåk tilstanden jevnlig. For å få tilstandsgrad 0 eller 1 må tekkingen skiftes ut, men tidspunktet for når dette er nødvendig er vanskelig å si noe om.
- Når taktekking og undertak begynner å bli gamle, øker risikoen for lekkasjer, noe som kan føre til omfattende og kostbare reparasjoner av underliggende konstruksjoner dersom en ikke foretar tiltak på konstruksjonene før dette oppstår.
- Det bør foretas nærmere undersøkelser av taktekking når taket er snøfritt.

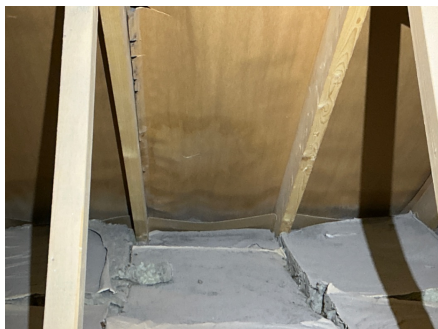
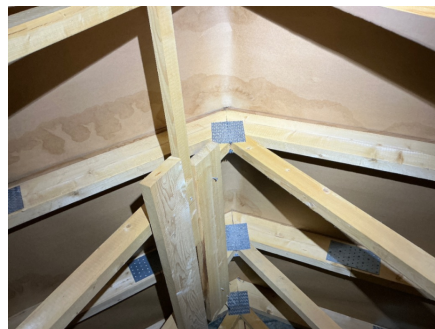
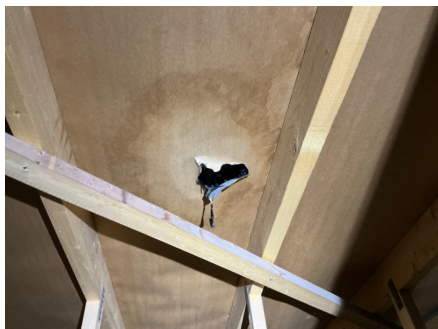
### Takkonstruksjon/Loft

- Det er påvist fuktskjolder/skader i takkonstruksjonen.

Fuktmerker i tak. Ingen forhøyede målinger. Stikkprøve prinsippet er benyttet.  
Skade i undetak. Lokal ubedring må påregnes.

- Det må gjøres nærmere undersøkelser.

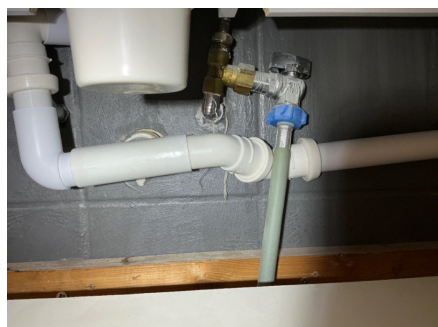
## TG 2 Overflater vegger og himling

Utett gjennomføring under servant og stedvise hull etter innfestinger i flis.

Fare for økt fukt belastning i vegg konstruksjon. Lokal utbedring må påregnes.

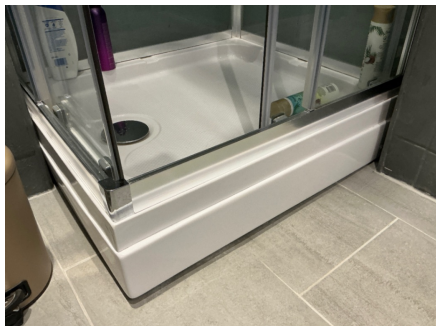
### TG 3 Sluk, membran og tettesjikt

Det er ikke sluk/ukjent slukløsning og smøremembran med ukjent utførelse.

- Mer enn halvparten av forventet brukstid er passert på membranløsningen.
- Sluk er ikke tilgjengelig for inspeksjon.

Ingen tilgang til sluk. Ukjent løsning. Egeninnsats på flis og dusjkabinett opplyst om.

- Tilgang til sluk må bedres både for inspeksjon og rengjøring.
- Regelverket krever at sluket skal være tilgjengelig for rengjøring og vedlikehold. Hvis sluket er utilgjengelig, kan det bli tett av hår, fett eller andre partikler, noe som kan føre til oversvømmelse på våtrommet med påfølgende fuktskader i tiliggende rom/konstruksjoner.

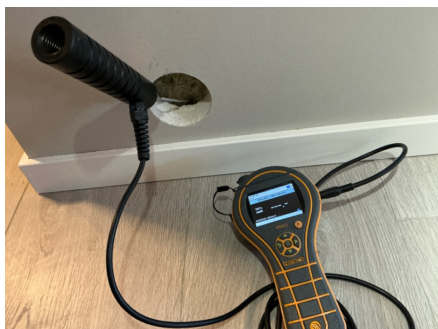
### TG 0 Tilliggende konstruksjoner våtrom

Hulltaking er foretatt uten å påvise unormale forhold. Hulltaking er foretatt i stue bak dusj. Fuktkvotemåling (vekt%) i konstruksjonen ble målt til 0. Ved gjennomføring av hulltaking, er det hull tatt på én plass.

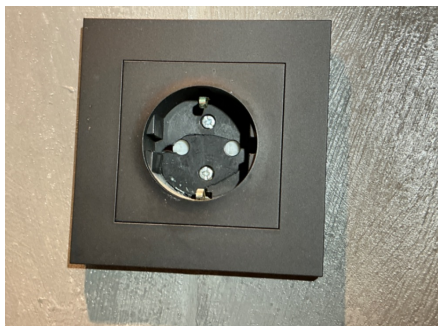
Med bakgrunn i de registrerte forholdene og anleggets tilstand anbefales det at det gjennomføres en utvidet el-kontroll av en kvalifisert elektrofaglig person, for å avklare omfang, tilstand og eventuelle behov for utbedringer.
