# Tilstandsrapport

📍 Arendalsvegen 1026, 4735 EVJE

# gnr. 72, bnr. 5

Befaringsdato: 04.06.2025

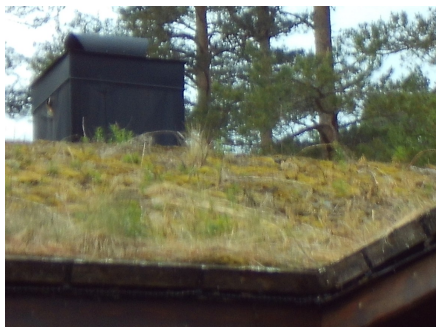
Bunnstokker har fått en god del slitasje.

Deler av taktekingen.

Utskiftning av bunnstokker på noe sikt må beregnes.

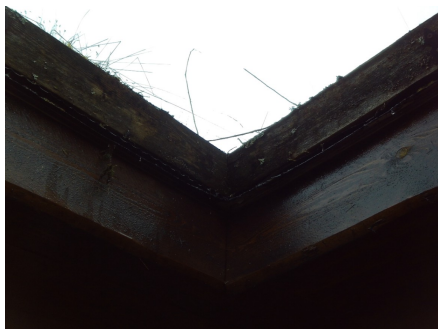
Ingen takrenner med tilhørende deler er montert.

Ingen takrenner er montert.

Anbefaler at takrenner blir montert for å unngå ekstra fuktbelastning på fasader.

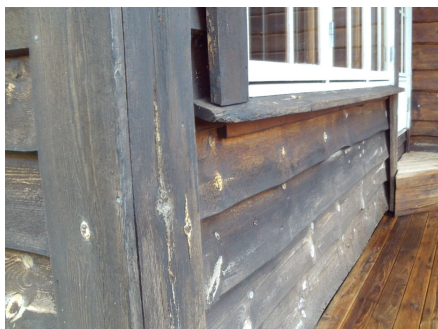
Veggene har bindingsverkskonstruksjon og har liggende bordkledning av type villmarkskledning. De fleste fasader trenger noe overflatebehandling. Ellers må vanlig normalt vedlikehold beregnes på fasader.

Deler av kledningen med tilhørende belistninger.

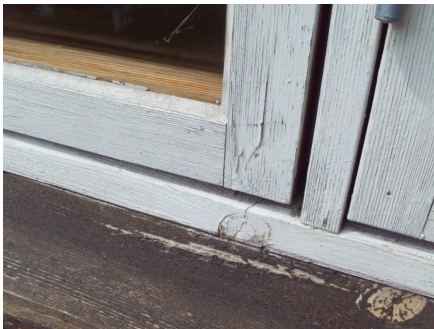
Bygningen har trevinduer med koblet glass og faste sprosser.  
En del vedlikehold må beregnes på denne type vinduer.

Noe vedlikehold må beregnes.

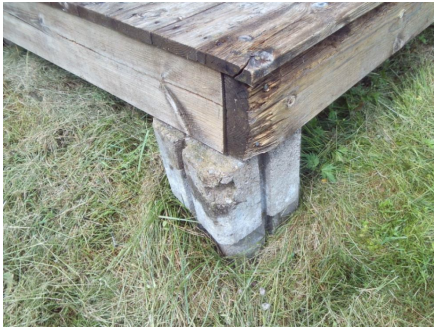
Noe sig i ene pilar/fundament.

Noe sig i ene pilarer/fundamentering

Noe oppgraderinger bør beregnes for å unngå mer sig.

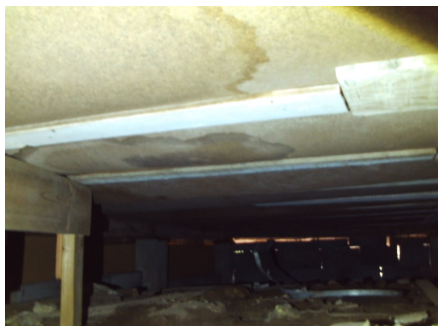
Noen eldre fukt/kondensmerker på stubbloftet opprinnelig del. Ingen indikasjoner på fukt ved søk i dette område på befaringen

Deler av stubbloftet under opprinnelig del.

Fungerer med dette avviket.

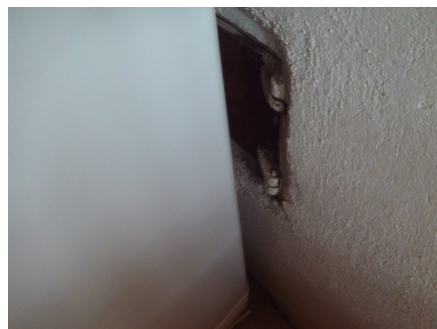
- Ildfast plate mangler på gulvet under sotluke/feieluke på pipe.

Sotluke på siden av kjøleskapet.

- Det anbefales å montere ildfast plate under luker på pipe.

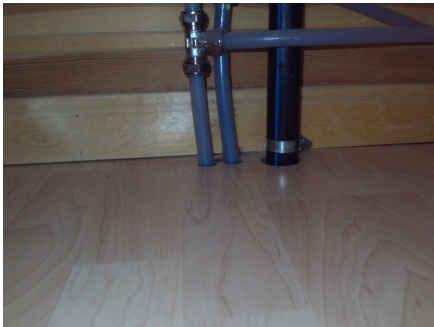
Våtrommet må oppgraderes for å tåle normal bruk etter dagens krav. Ingen fuktsikring på gulvet og overgang til vegg. Flere utette rørgjennomføringer i

- Våtrommet må oppgraderes for å tåle normal bruk etter dagens krav.

Rørgjennomføringer.

- Våtrommet må totalrenoveres. Alle forhold med tettesjikt, våtsone, sluk m.m. må dokumenteres.
- Manglende oppgradering av våtrommet medfører høy risiko for at konstruksjonene ikke vil tåle vanlig bruk av vann eller lekkasjer. Selv om det er dusjkabinett, er det fortsatt en betydelig risiko for at våtrommets konstruksjoner ikke tåler lekkasjer. Dette kan føre til fuktskader på tilstøtende konstruksjoner.

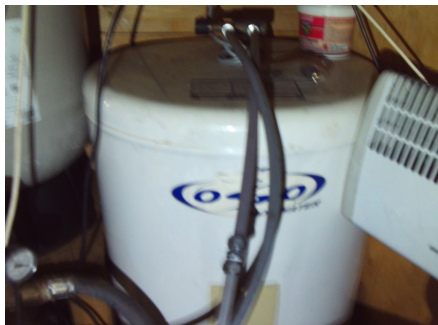
Bereider under hytta.

- Det bør etableres tilfredsstillende el-tilkobling etter gjeldende forskrift.
