Tilstandsrapport

Fritidsbolig

Flæmyrvegen 5, 2890 ETNEDAL

Rapportdato: 06.09.2024

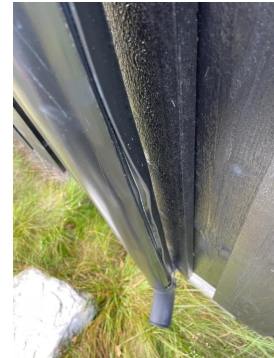
Det er registrert frostsprengte nedløp.

Eksempel på frostsprengt nedløp.

Frostsprengte nedløp må holdes under oppsikt og tiltak må vurderes om tilstanden forverres.

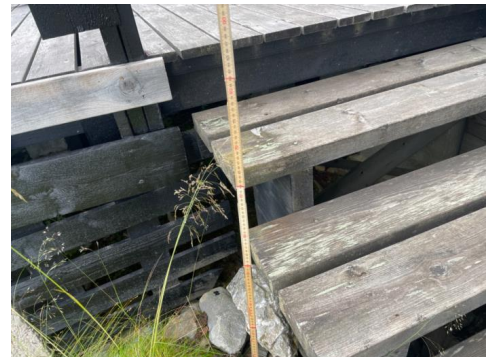
- Det er ikke montert rekkverk.
- Det er påvist andre avvik:

Rekkverk mangler i trapp

- Rekkverk må monteres for å lukke avviket.

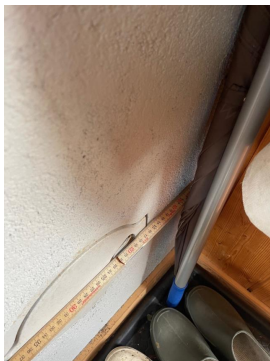
- Det må foretas tiltak for å lukke avviket.
- Det anbefales å montere ildfast plate under luker på pipe.

Det må gjøres tiltak med montering av sotlukestein og eller tiltak mot brennbart materiale.

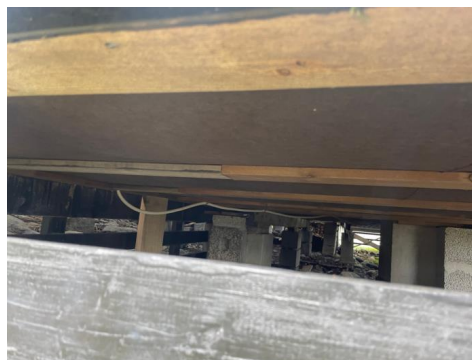
- Det er registrert sprekker/deformasjoner som gir grunn til å overvåke konstruksjonen.

Kostnadsestimat satt for nærmere undersøkelser/tiltak. Ved eventuell igangsetting av tiltak må kontrollpkt 'etasjeskille' og 'terrengforhold', medtas i arbeider.
