# Tilstandsrapport

Fritidsbolig

Nerskogvegen 1027, 7340 OPPDAL

Befaringsdato: 03.06.2024

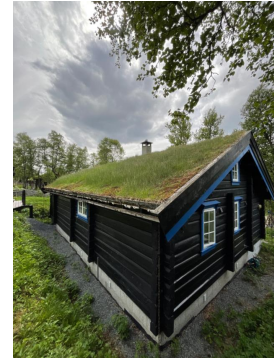
### ! TG 2 Nedløp og beslag

Det er trerenner med kjettingnedløp fra byggeår.

Takrenner har slitasje samt tegn til utetthet i en skjøt. Eier opplyser at det enkelte ganger kan renne vann bak takrenner. Erfaringsmessig har trerenner behov for jevnlig vedlikehold for å være tette. Takvann er ikke ledet bort fra grunnmuren noe som anbefales med tanke på unødig fuktbelastning mot grunnmur. Det er ikke montert takstige for feier, noe som er et krav også på torvtak.

Det må påregnes utskiftinger/vedlikehold av takrenner. Det må da påses at takrenner ikke monteres for langt frem slik at takvann ikke renner bak takrenner. Det anbefales at takvann ledes bort fra grunnmuren. Takstige for feier må monteres for å lukke avviket.

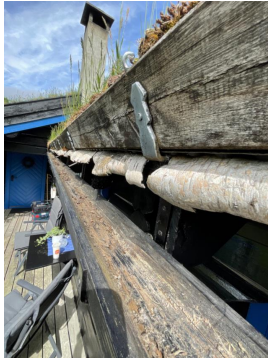
## TG 2 Veggkonstruksjon

I forbindelse med stav/laft delen er det begrenset lufting bak utvendig panel. Det bør være en spalte mellom bunnramme og nedre kant av panel. Tømmerkassen og utvendige fasader fremstår i god stand og det ble ikke registrert synlige tegn til fuktinntrekk. Noe sprekk i tømmer må påregnes i tømmerkonstruksjoner, uten at dette nødvendigvis har noen konstruksjonsmessig betydning.

Tetting av sprekkdannelser/glipper i tømmeret må eventuelt kunne påregnes som en del av det normale vedlikeholdet. Det er da viktig at spesielt sprekker som heller innover blir tilstrekkelig overflatebehandlet slik at råte ikke oppstår i tømmeret. Det anbefales observasjoner av utvendig panel på stav/laft delen med tanke på eventuelle endringer i overflaten grunnet mangelfull lufting. Mangelfull lufting av utvendig panel er ikke av samme betydning i områder med lav luftfuktighet som i laveliggende og kystnære strøk.

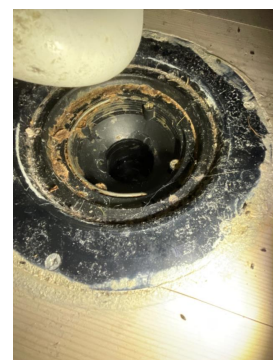
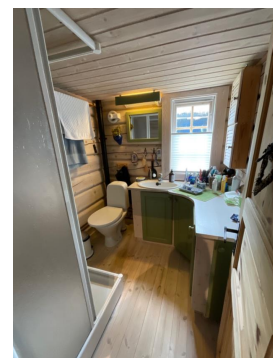
Rommet er ikke bygget som et våtrom med vannrette overflater. Ved en eventuell lekkasje fra utstyr i rommet vil det kunne være fare for vannskade. Det er direkte avløp til sluk fra dusjkabinettet. Rommet er ventilert via elektrisk avtrekksvifte, uten tilluftspalte ved dørterskel. Avtrekksviften fremstår med normal funksjon, men det er ikke etablert tilluftspalte ved dørterskel. På grunn av sig i tømmeret ligger himlingspanelet helt ned mot dusjkabinett i bakkant, med fare for at skader i kabinett kan oppstå.

Det anbefales at det etableres vannrette overflater slik at vannsikkerheten i rommet blir ivaretatt. Det anbefales også at det etableres tilluftspalte ved dørterskel for raskere luftutskifting ved dusjing. Eventuelt se om det går an å justere ned dusjkabinett slik at det blir avstand til tak.
