# Tilstandsrapport

Fritidsbolig

Nerskogvegen 1027, 7340 OPPDAL

Befaringsdato: 04.07.2025

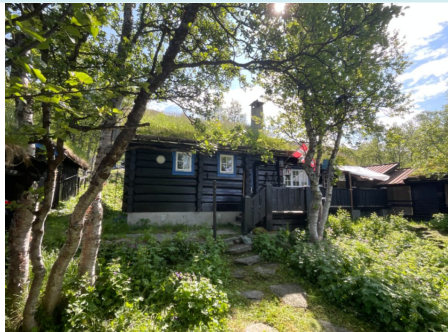
Taktekingen er av torv og er besiktiget fra bakkenivå. Siden taket (takkonstruksjon, takteking og skorstein) kun er observert fra bakkenivå, er vurderingen begrenset av dette. Det er ikke sikkerhetsmessig forsvarlig å bevege seg ut på taket uten tilstrekkelig sikkerhetsutstyr. Det kan være skjulte skader som ikke er synlige under befaringen fra bakkenivå.

Det ble ikke registrert tegn til lekkasjer. TG 2 er satt på grunn av at tekingen har passert over halvparten av forventet brukstid.

- Overvåk tilstanden jevnlig. For å få tilstandsgrad 0 eller 1 må tekingen skiftes ut, men tidspunktet for når dette er nødvendig er vanskelig å si noe om.

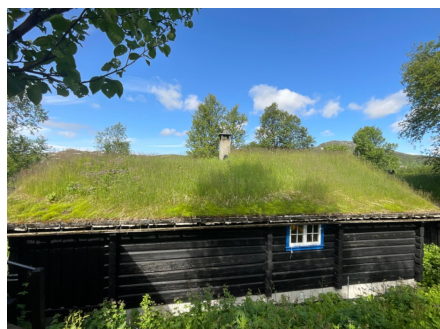
### TG 2 Nedløp og beslag

Det er trerenner med kjettingnedløp fra byggeår.

Takrenner har slitasje samt stedvis tegn til utettheter. Erfaringsmessig har trerenner behov for jevnlig vedlikehold for å være tette. Takvann er ikke ledet bort fra grunnmuren noe som anbefales med tanke på unødig fuktbelastning mot grunnmur. Det er ikke montert takstige for feier, noe som er et krav også på torvtak.

Det må påregnes utskiftinger/vedlikehold av takrenner. Det må da påses at takrenner ikke monteres for langt frem slik at det ikke er fare for at takvann kan renne bak takrenner. Det anbefales at takvann ledes bort fra grunnmuren. Takstige for feier må monteres for å lukke avviket.

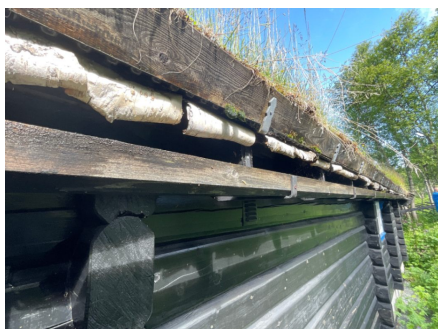
## TG 2 Veggkonstruksjon

Veggene har i hovedsak tømmerkonstruksjon. Tilbygget stue er i stav/laft utførelse og er utvendig kledd med stående panel.

I forbindelse med stav/laft delen er det begrenset lufting bak utvendig panel. Det bør være en spalte mellom bunnramme og nedre kant av panel. Tømmerkassen og utvendige fasader fremstår i god stand og det ble ikke registrert synlige tegn til fuktinntrekk. Noe sprekk i tømmer må påregnes i tømmerkonstruksjoner, uten at dette nødvendigvis har noen konstruksjonsmessig betydning.

Tetting av sprekkdannelser/glipper i tømmeret må eventuelt kunne påregnes som en del av det normale vedlikeholdet. Det er da viktig at spesielt sprekker som heller innover blir tilstrekkelig overflatebehandlet slik at råte ikke oppstår i tømmeret. Det anbefales observasjoner av utvendig panel på stav/laft delen med tanke på eventuelle endringer i overflaten grunnet mangelfull lufting. Mangelfull lufting av utvendig panel er ikke av samme betydning i områder med lav luftfuktighet som i lavereliggende og kystnære strøk. Overflatebehandling av østveggen anbefales.

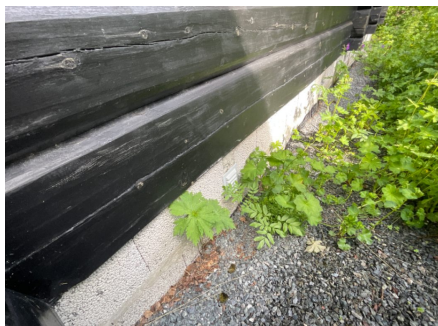
## TG 2 Terrenghforhold

Tomten er en naturtomt og er belagt med steinheller på et område utenfor terrasse ved hovedhytta, samt stedvis i gangarealer mellom bygg.
