# Frognerhagan 198

## 2322 RIDABU

### Tilstandsrapport

### Eierskifte

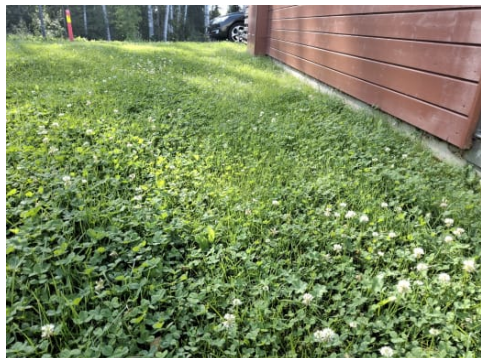
Stedvis lite fall fra bygningen.

Terrengfallet rundt bygningen er stedvis mindre enn anbefalt. Basert på en helhetlig skjønnsvurdering så vurderes forholdet til å ikke utgjøre en vesentlig forhøyet risiko for økt fuktbelastning på bygningen.

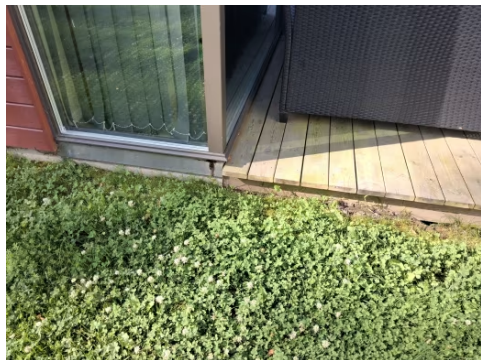
Hovedparten av grunnmur er ikke undersøkt på grunn av inntilliggende terrasser.

Deler av grunnmuren er ikke tilgjengelig for undersøkelser på grunn av terrasse som er plassert mot grunnmuren.

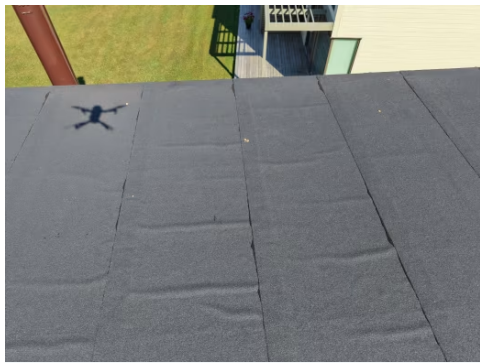
Det er observert buler og ujevnheter i takpappen, noe som indikerer mangelfull utførelse eller påføring. Forholdet kan føre til opphopning av vann, økt slitasje og redusert levetid på tekkingen.

Det registreres buler og ujevnheter i taktekkingen.

Basert på ovennevnte forhold anbefales jevnlig ettersyn slik at tiltak kan iverksettes ved behov.

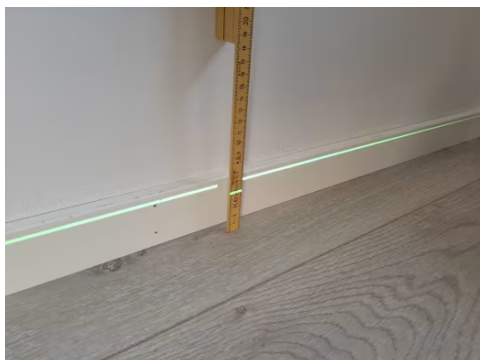
Etasjeskiller er kontrollert med nivelleringslaser.

Kontroll av etasjeskille utføres med nivelleringslaser. Det tas stikkprøver i to retninger i minst to rom per etasje der det lar seg gjøre. Ingen vesentlige avvik ble registrert.

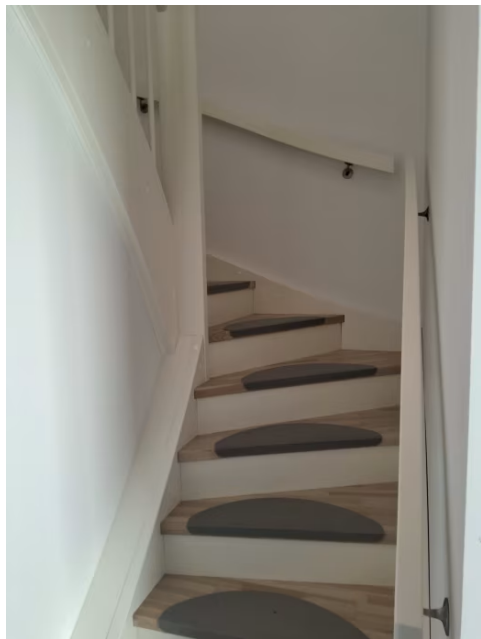
Det registreres tydelig knirk i enkelte trappetrinn, forholdet vurderes å skyldes løse/bevegelse i enkelte trinn.

Lukket tretrapp mellom etasjene.

Tiltak for å redusere/fjerne knirk anbefales.
