# TILSTANDSRAPPORT

Tomannsbolig

Brattlien 30  
5019 BERGEN  
4601/166/0/83/0/0

26.06.2025

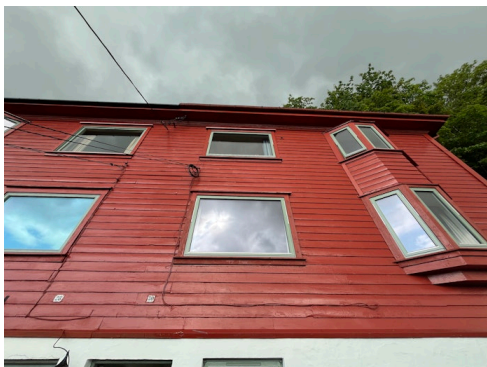
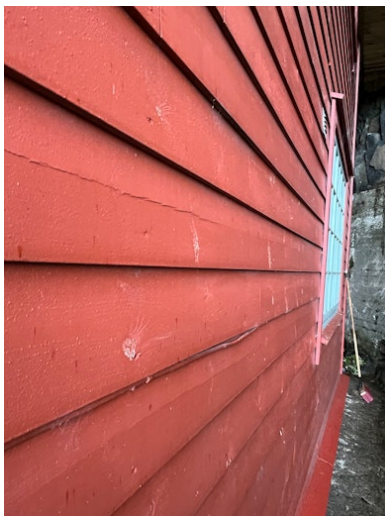
Kledningen er av ukjent alder. Det er registrert enkelte skader og råte i de nederste bordene på vestveggen. På sørveggen er det observert noen sprekker i kledningen. Kledningen fremstår for det meste som solid, men utskifting eller reparasjoner bør påberegnes på sikt.

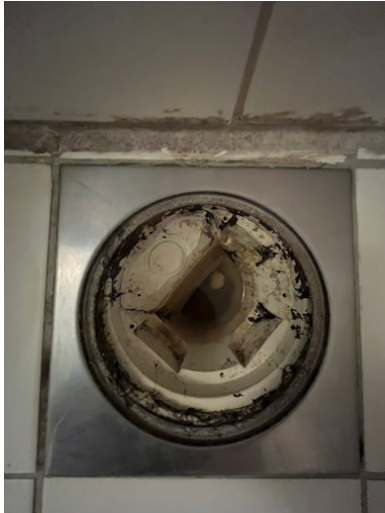
Grunnet type sluk er ikke dette visuelt synlig.

Badet er fra 1988, og teknisk levetid for våtrom er passert. Oppgradering må påregnes. For å redusere fuktbelastning på membran bør det monteres tett dusjkabinett for videre bruk. TG2 settes grunnet alder og usikkerhet knyttet til tetthetsfunksjon.

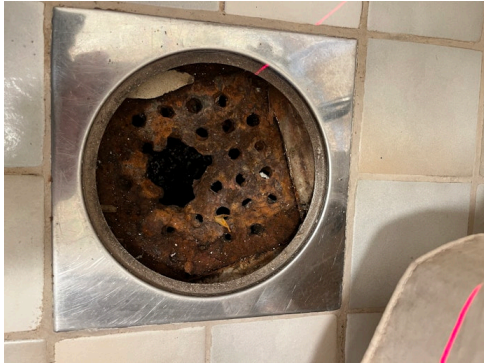
Grunnet type sluk er ikke dette visuelt synlig.

Badet er fra 1989, og teknisk levetid for våtrom er passert. Oppgradering må påregnes. For å redusere fuktbelastning på membran bør det monteres tett dusjkabinett for videre bruk. TG2 settes grunnet alder og usikkerhet knyttet til tetthetsfunksjon.

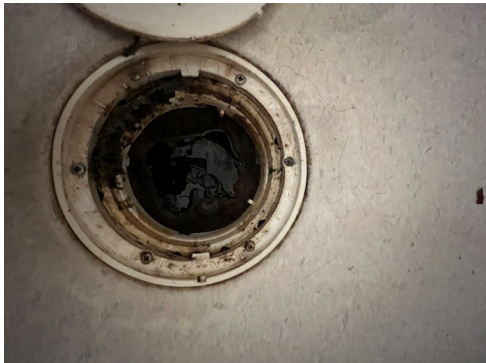
Gulvbelegget er lagt under klemring i sluk.

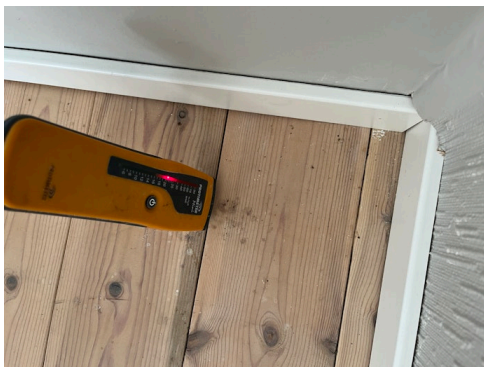
I området med trapp er det noe svikt i gulvet, det er målt høy fuktighet i tregulvet flere plasser. Gulvet er antagelig bygget opp med trebjelkelag og gulv uten fuktsperre mot grunn.

Det ble ved stikkprøver målt mellom 0-26 mm høydeforskjeller. Grunnet planløsning og ulik høyde på rom er det ikke målt på tvers av hele etasjen men rom for rom. Normale avvik med hensyn til alder.

Forhold mot grunn bør avklares.

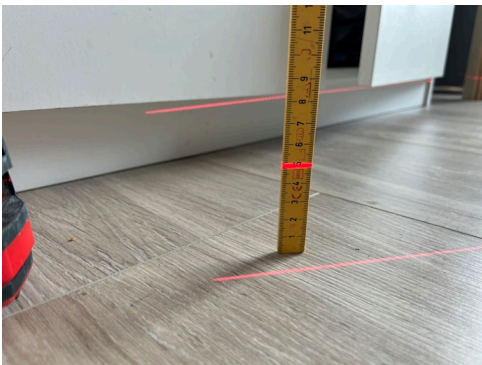
Tilstandsgrad 2 gis med bakgrunn i standardens krav til godkjente måleavvik. Det ble ved stikkprøver målt mellom 0-22 mm høydeforskjeller. Normalt med hensyn til alder.

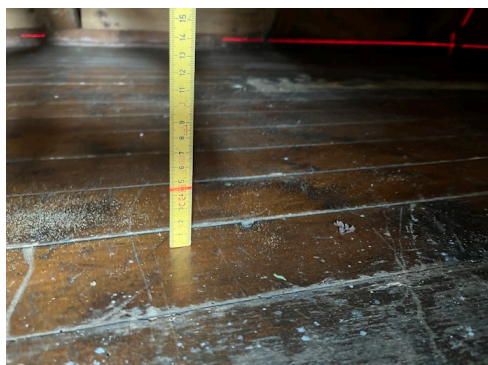
Tilstandsgrad 2 gis med bakgrunn i standardens krav til godkjente måleavvik. Det ble ved stikkprøver målt mellom 0-28 mm høydeforskjeller. Normalt med hensyn til alder.
