# Tilstandsrapport

Boligbygg med flere boenheter

Brekkene 4, 5516 HAUGESUND

Befaringsdato: 11.06.2025

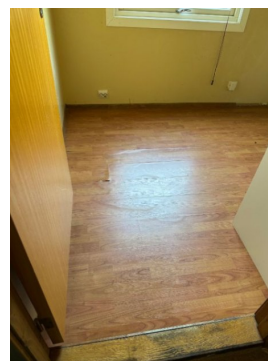
Det er stedvis skader og noe svell i laminerte overflater på kjøkken, men også i stuen.

Det kan påregnes og skifte deler av overflater i denne boligen. Omfang av utskifting vurderes ut fra egne behov.

**Kostnadsestimat: 10 000 - 50 000**

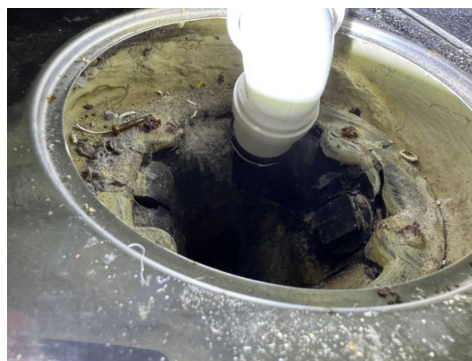
- Overvåk tilstanden jevnlig. For å få tilstandsgrad 0 eller 1 må tettesjiktet skiftes ut, men tidspunktet for når dette er nødvendig er vanskelig å si noe om.
- Det er viktig å merke seg at levetiden til en membran varierer basert på kvalitet, installasjon og bruk. Eldre membraner kan bli sprø og sprekke opp, noe som fører til at de mister sin vanntettende funksjon. Dette kan resultere i vannlekkasjer gjennom vegger og gulv og fuktskader.

Avvik har ingen umiddelbar konsekvens.

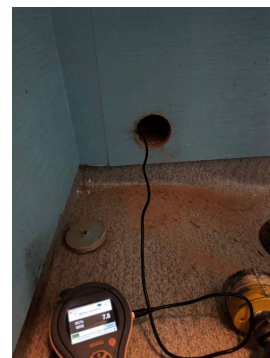
Det er utført hulltaking mot våt sone, og det er ikke indikert avvik i vegg. Normale fuktmålinger i treverk ligger på 7,5-12.5

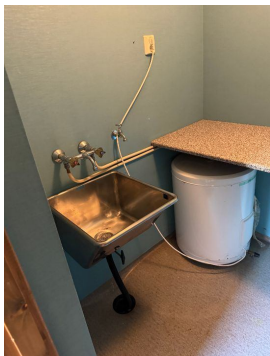
- Manglende oppgradering av våtrommet medfører høy risiko for at konstruksjonene ikke vil tåle vanlig bruk av vann eller lekkasjer. Selv om det er dusjkabinett, er det fortsatt en betydelig risiko for at våtrommets konstruksjoner ikke tåler lekkasjer. Dette kan føre til fuktskader på tilstøtende konstruksjoner.

Det kan påregnes oppgraderinger av tattesjiktet i dette rommet. Det er da anbefalt og legge nytt gulvbelegg.

**Kostnadsestimat: 10 000 - 50 000**

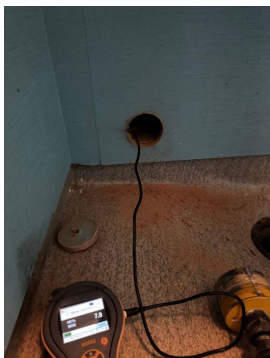
Det er utført hulltaking mot våt sone, og det er ikke indikert avvik i vegg. Normale fuktmålinger i treverk ligger på 7,5-12,5

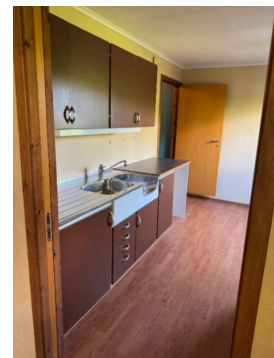
Kjøkkeninnredning med glatte fronter. Benkeplate i laminert spon. Innredning og fastmontert utstyr er i all hovedsak fra byggeåret. Det er ikke integrerte hvitevarer installert på dette kjøkkenet. Overflater, innredning og fastmontert utstyr er i god stand alder tatt i betraktning, og det er ikke registrert avvik utover normal slitasje på befaringsdagen. En eventuell utskifting av innredning må vurderes utfra egne behov.

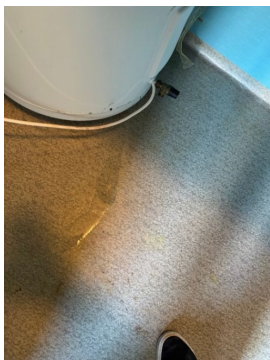
Det er anbefalt at beredere over 1500w tilkobles direkte via fast punkt eller vedlikeholdsbyrter. Bereder har passert 20 år, som er normal levetid. Det er lekkasje fra sikkerhetsventil på bereder.

- Det bør etableres tilfredsstillende el-tilkobling etter gjeldende forskrift.
- Det bør etableres tilfredsstillende avrenning eller lekkasjesikring ved varmtvannstank.

I forhold til utskifting har ikke dette umiddelbar konsekvens såfremt utstyret fungerer til sin hensikt. Skader kan for øvrig plutselig skje på eldre utstyr. Det er anbefalt og koble bereder direkte via fast punkt. Lekkasje må utbedres.

**Kostnadsestimat: Under 10 000**
