Vertikaldelt tomannsbolig
Rugdeveien 29
1395 Hvalstad

Boligens tekniske tilstand:

Dato: 16/10/2023

Asker Bygg og Eiendom AS

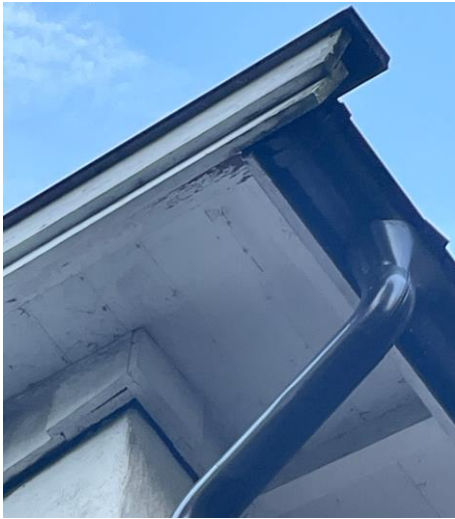
Det er noe svertesopp på vindskier og kledningsbord. Tørkesprekker i kledning.
Det er foretatt fuktmåling i panel mot Sør 1.etg med forhøyede verdier.
Manglende lufting bak kledning.
Ikke påvist musebånd.

Fukt/råte vindski

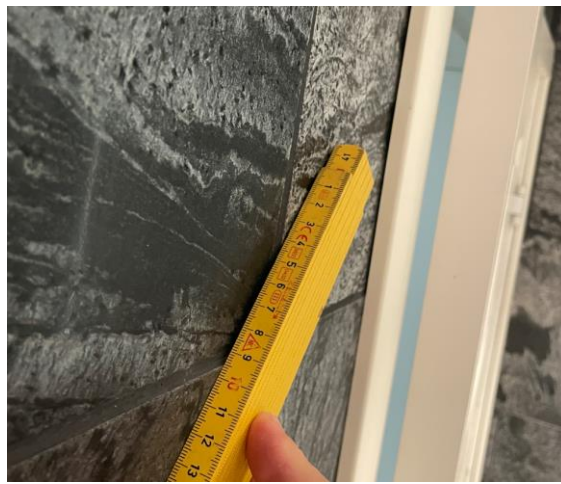
Ujevn flislegging

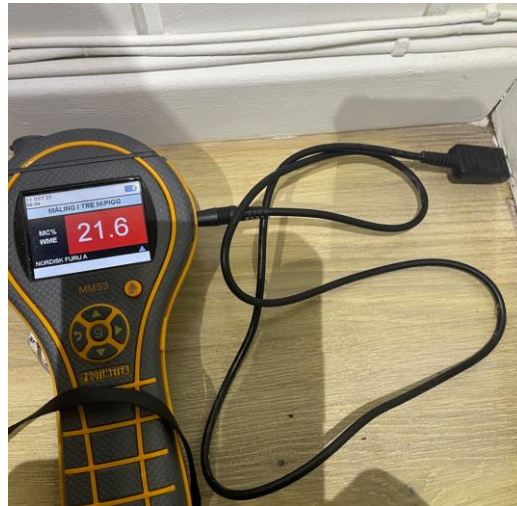
Merknader: Det ble registret forhøyede fuktverdier i enkelte vegger mot terreng. Dette bør/må sees i sammenheng med manglende drenering/fuktsikring. Ved boring på rom mot Sør-Vest så viste fuktmåling 21,6 vektprosent. (18 % er skadelig fukt)

Fuktmåling under terreng stue u.etg

Det er forhøyede fuktverdier i vegger. Nærmere undersøkelser bør foretas.

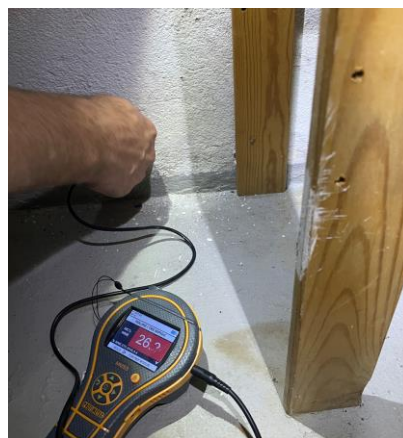
Synlig saltutslag/fukt i vegg på bod i utg.

Fuktmåling bod u.etg

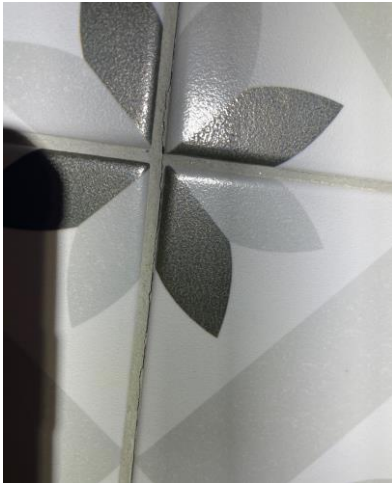
Sprekk i fuger i fliser over benk.

Riss i fug kjøkkenflis 1.etg

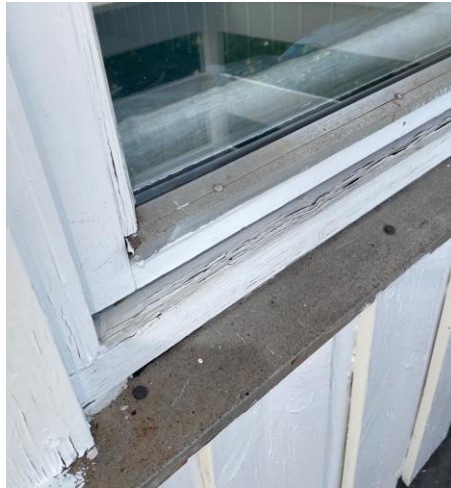
Merknader: Vinduene ble visuelt undersøkt. Det er flere vinduer som ikke lar seg åpne pga montering av lysgardiner på innsiden. Noe avflassing av maling og fuktmerker.

Skade/avflassing vindusomramming

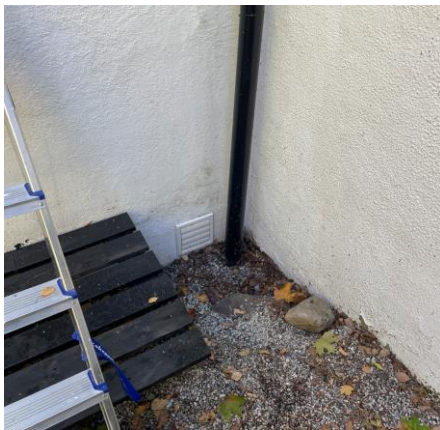
Det er terrengfall mot grunnmur på Sør og Vest side, dette forårsaker unødig belastning mot grunnmur og kan muligens bidra til økte fuktmålinger inne i boligen.

Takvann ledes ut i sårbart hjørne

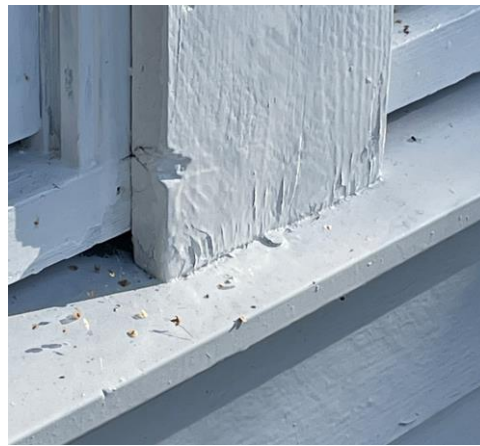
Vinduer i u.etg er trukket lang inn i vegg og mangler naturlig avrenning/vannbord i underkant. Dette gjør at vinduene får en unødvendig fuktpåkjenning over tid da vann kan bli stående og trekke inn i karmen.

omramming uten spalte

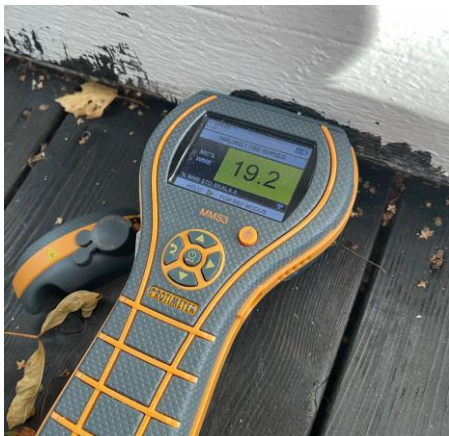
Påvist svertesopp.
Alder på kledning.
Tørkesprekker og skader på enkelte kledningsbord
Forhøyede fuktverdier.

Fuktmåling i kledning

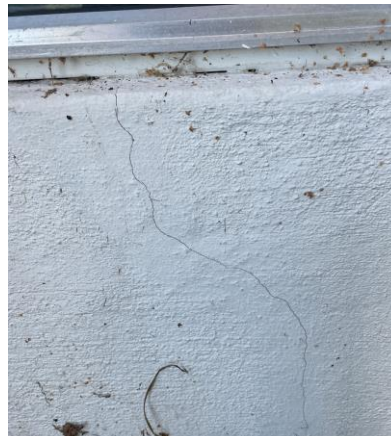
Mindre riss i grunnmur.

Riss/sprekkdannelser i grunnmur

Takstmannens vurdering ved TG3:	
1.1	Byggegrunn, fundamenter, grunnmur, drenering og sikring mot vann og fuktighet
	Mindre riss i grunnmur. Ingen synlig drenering. Manglende topplast på grunnmursplast. Ikke mulig å påvise fungerende grunnmursplast mot Vest og Sør side
	Takstmannens prisvurdering ved utskiftning antas mer enn Kr. 300 000
