# Tilstandsrapport

Enebolig

Mølstrevågvegen 83, 5550 SVEIO

Befaringsdato: 23.04.2025

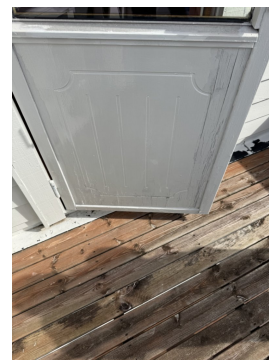
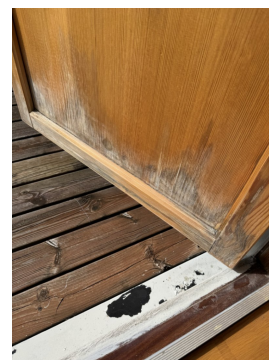
## ! TG 3 Dører

- Det er påvist dør(er) med fukt/råteskader.

Det er slitasje og noe begynnende råteskader på balkongdøren i 2 etasje. Det er eller ok stand på ytterdører i denne boligen. Påregnes generelt normalt vedlikehold.

Det er behov for og skifte balkong-døren i 2 etasje. Det kan ellers påregnes normalt vedlikehold av ytterdører.

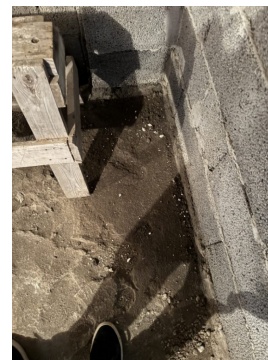
Det er opplyst i eiers egenerklæring at det kan forekomme noe fukt-innsig i yttervegger i kjeller.

Det er etablert drenerings-grøfter i kjellergulv. Det er i tillegg viktig og sørge for at området er godt ventilert. Det kan også vurderes avfukter på dette nivået.

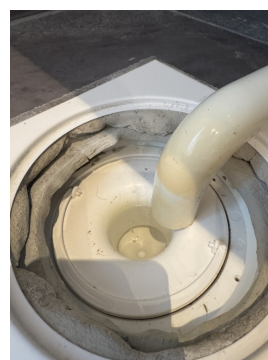
- Det er påvist mangelfull/feil utførelse rundt rørgjennomføringer e.l. som gir fare for fukt i konstruksjonen i våtsone.
- Membran kan ikke konstateres (ikke synlig og det foreligger heller ikke dokumentasjon).
- Mer enn halvparten av forventet brukstid er passert på membranløsningen.

Normal levetid for membraner i gulv på våtrom er 15 - 25 år. Det er ikke synlig klemring i sluket. Dette er feil utførelse og det kan derfor være fare for fukt i konstruksjoner. Badet har fungert i all sin tid, men det er anbefalt og utbedre. Det foreligger ikke dokumentasjon, men badet er opplyst utført av fagfolk.

- Det må foretas utbedring for å unngå fuktskader i konstruksjonen.
- Løsningen/utførelsen rundt rørgjennomføringer gir fare for fukt inn i konstruksjoner.

Det kan påregnes utbedring i forhold til registrert avvik.

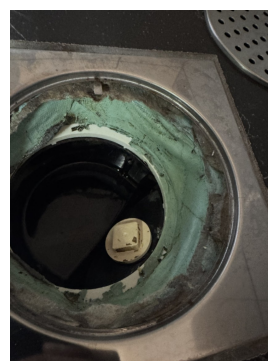
### ! TG 2 Sluk, membran og tettesjikt

- Det er påvist mangelfull/feil utførelse rundt rørgjennomføringer e.l. som gir fare for fukt i konstruksjonen i våtsone.
- Membran kan ikke konstateres (ikke synlig og det foreligger heller ikke dokumentasjon).
- Mer enn halvparten av forventet brukstid er passert på membranløsningen.

Normal levetid for membraner i gulv på våtrom er 15 - 25 år. Det er noe skader på synlig mansjett. Det kan derfor være fare for fukt i konstruksjoner. Det foreligger ikke dokumentasjon, men baderommet er opplyst utført av fagfolk.

- Det må gjøres nærmere undersøkelser. Manglende membran/tettesjikt medfører risiko for lekkasjer og fukt i konstruksjonen.

Det kan påregnes tiltak i forhold til registrerte avvik. Generell oppgradering kan ikke utelukkes da det ikke kan fremlegges dokumentasjon. Baderommet har også oppnådd alder hvor generell oppgradering vil være naturlig. For øvrig ingen umiddelbar konsekvens.
