# Tilstandsrapport

Enderekkehus (i borettslag)

Sandslimarka 201, 5254 SANDSLI

Befaringsdato: 13.10.2025

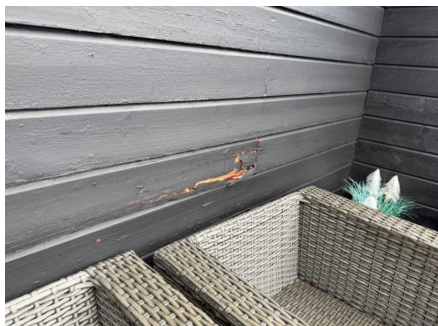
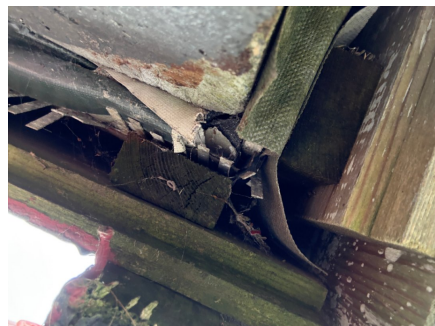
- Det er påvist andre avvik:
- Dels manglende musesperre, som medfører risiko for inntrenging av skadedyr.
- Råteskade på kledningsbord bak carport.

- Andre tiltak:
- Det bør monteres musebånd/musesikring hvor dette mangler.
- Bord med råteskader bør skiftes.

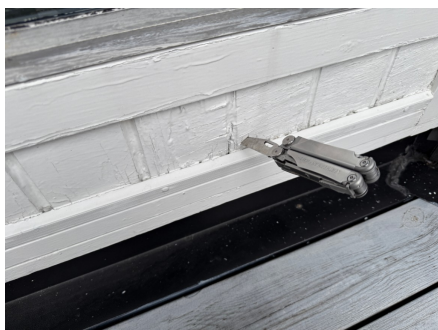
- Det er påvist andre avvik:
- Råteskader på dørblad.

- Andre tiltak:
- Dør bør skiftes. Det er ikke satt kostnadsestimat da døren inngår i borettslagets vedlikeholdsansvar. Merk at tidspunkt for evt. utskifting er usikkert (sannsynligvis vil disse skiftes i fellesskap når flere dører i borettslaget skal skiftes).

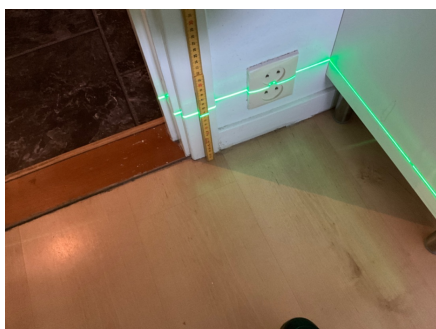
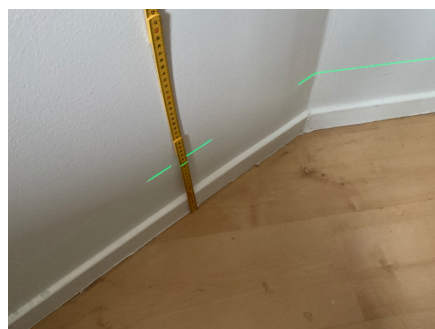
- Det er målt høydeforskjell på mellom 15-30 mm gjennom hele rommet. Tilstandsgrad 2 gis med bakgrunn i standardens krav til godkjente måleavvik.

- For å få tilstandsgrad 0 eller 1 må høydeforskjeller rettes opp. Det vil imidlertid sjelden være økonomisk rasjonelt som et enkeltstående tiltak i en bolig som dette. Dersom boligen en gang skal renoveres, kan man vurdere slike tiltak.

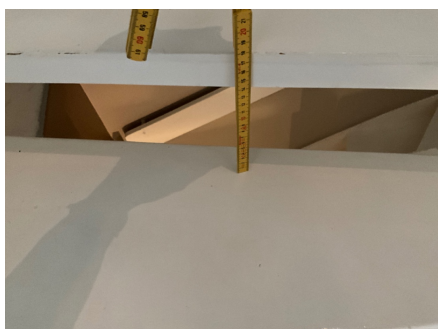
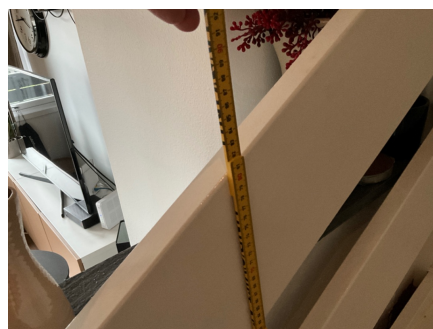
## 1 TG 2 Innvendige trapper

- Rekkverkshøyde må endres for å tilfredsstille krav på byggemeldingstidspunktet.
- Det er ikke krav om utbedring av åpninger opp til dagens krav.

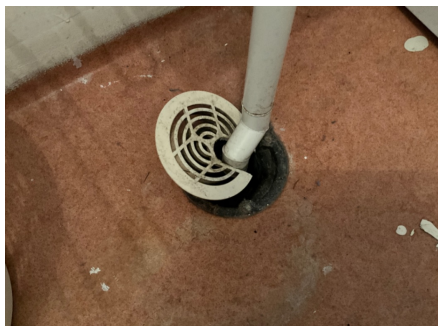
### TG 2 Sanitærutstyr og innredning

- Det er påvist andre avvik:
- Eldre utstyr/innredning med slitasje og ukjent restlevetid.

- Andre tiltak:
- Det er påregnelig med oppgraderinger i nær fremtid.

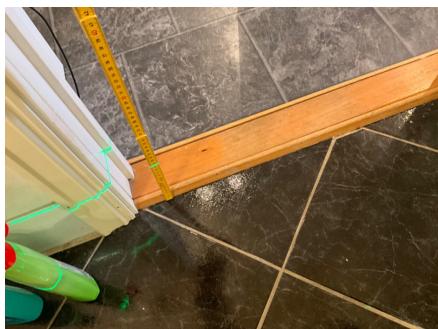
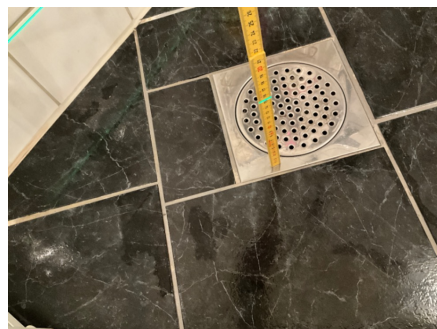
- Det er påvist at høydeforskjell fra topp slukrist til gulv/synlig topp membran ved dørterskel er mindre enn 25 mm.
- Det er påvist avvik i fallforhold til sluk i forhold til krav i forskrift på byggetidspunktet.

• Vær oppmerksom ved bruk. For å få tilstandsgrad 0 eller 1 må gulvet bygges om, for å få riktig fall til sluk. Det vil imidlertid sjelden være økonomisk rasjonelt som et enkeltstående tiltak. Ved en eventuell renovring, påse at våtrommet bygges med riktig fall til sluk.

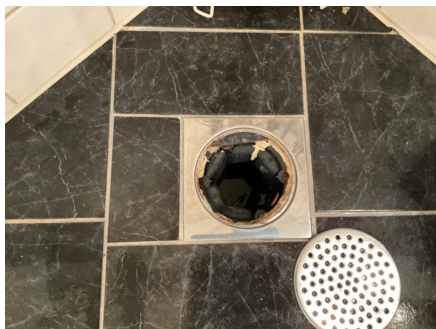
### TG 2 Sluk, membran og tettesjikt

- Membran i kombinasjon med gammelt sluk uten klemring. Membran er smurt ned på sluk.
- Mer enn halvparten av forventet brukstid er passert på membranløsningen.
- Mer enn halvparten av forventet brukstid er passert på slukløsningen.
- Ukjent utførelse/dokumentasjon.
- Rust på skruer i sluk.

- Uten tilfredsstillende klemring er det vanskelig å sikre en vanntett overgang mellom smøremembranen og sluket. Dette øker risikoen for at vann kan sive ned langs sidene av sluket og forårsake fuktskader i gulvkonstruksjonen og omkringliggende område.
- Sluket må sjekkes og rengjøres jevnlig.
- Eldre sluk av plast er ofte utsatt for lekkasjer og særlig i overganger. Eventuelle lekkasjer kan medføre fuktskader på tiliggende konstruksjoner.
- Det anbefales å installere et dusjkabinett for å spare overflater for belastning med fritt vann, for noe lengre brukstid. Sluk bør kontrolleres jevnlig. For å oppnå bedre tilstandsgrad (TG 0/TG 1) må det påregnes oppgradering.
