# Tilstandsrapport

Enebolig

Smedbakkvegen 18, 2386 BRUMUNDDAL

Befaringsdato: 02.09.2025

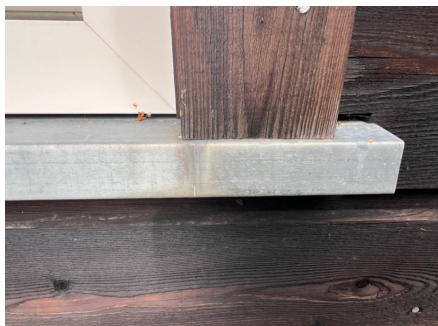
- Det er påvist avvik rundt innsettingsdetaljer.

Sideomramning ned mot vannbrett.

- Det bør gjøres tiltak for å lukke avviket.

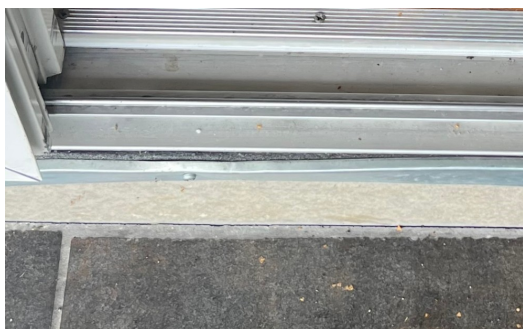
- Det er påvist avvik rundt innsettingsdetaljer.

Skade på beslag under døren utvendig.

Skade på beslag under døren.

- Det bør gjøres tiltak for å lukke avviket.

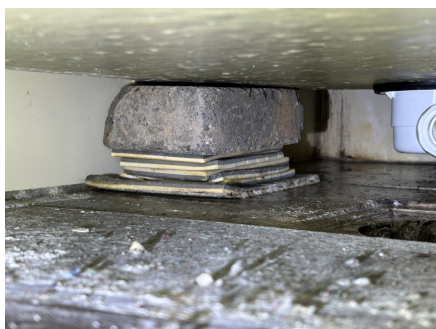
- Det er påvist andre avvik:

Understøtting under dusjkabinett.

- Det må foretas tiltak for å lukke avviket.

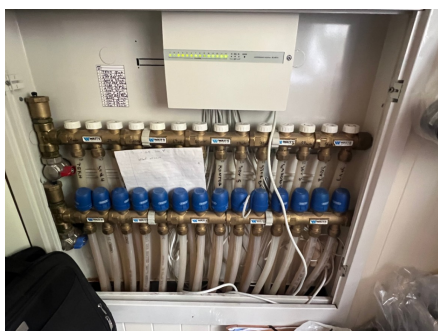
- Det er påvist andre avvik:

Røranlegg er montert i rørskap uten bunn, og det er ingen sluk i rommet. Sluk i tilstøtende rom (vaskerom). Rørskap skal være tette i bunn med ett sikkerhetsutløp - rør med avrenningsmulighet fra rørskapet til sikkerhetsutløp med mulighet for avrenning av eventuelt lekkasjevann til ett sluk. Siklemikken er en del av et dreneringssystem som er tilpasset dagens krav for drenering av fordelerskap for eventuelt lekkasjevann i rørskapet.

Rørskap- vannbåren gulvvarme.

- Det må foretas tiltak for å lukke avviket.

For å lukke avviket må det etableres tett løsning/lekkasjesikring, og mulighet for avrenning av eventuelt lekkasjevann til sluk.

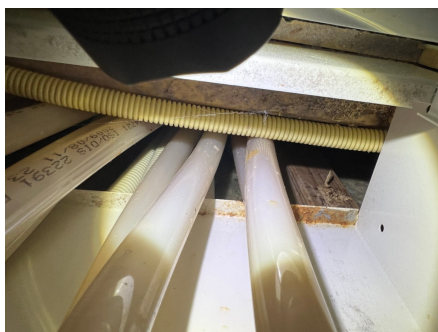
Ingen bunn i rørskapet

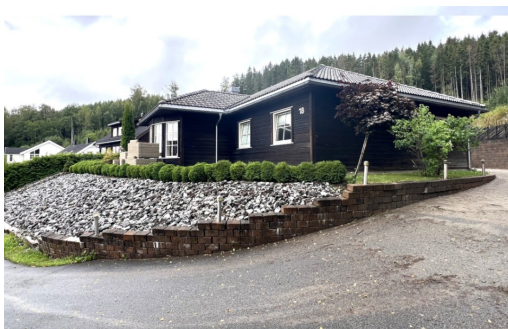
- Det er påvist mindre sprekker og/eller skjevheter i muren.

Støttemur.

- Lokal utbedring må utføres.

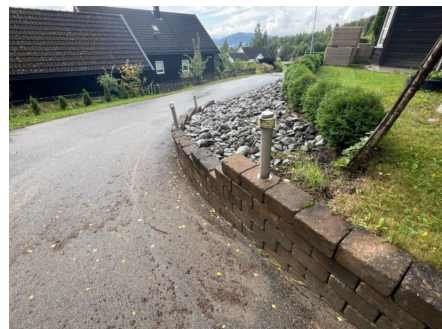
Skjevheter.

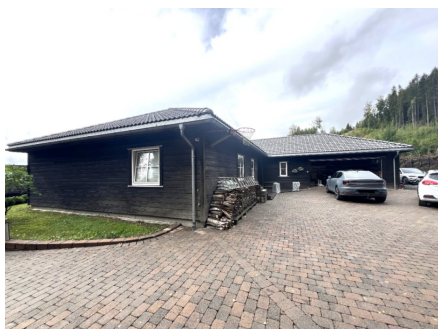
- Det er påvist andre avvik:

Gårdsplass og gavlvegg mot innkjøring med fall.

Ingen umiddelbare tiltak/kostnader er vurdert da det ikke er kjeller, men det anbefales på generelt grunnlag fall på terreng ut fra bygninger.

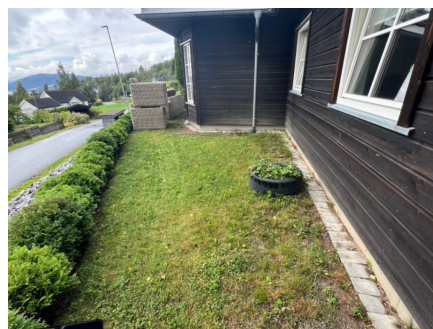
Noe flatt areal/plen mot vei/innkjøringsvei.
