# Tilstandsrapport

Leilighet

Kløvervegen 20B , 3929 PORSGRUNN

Befaringsdato: 12.02.2026

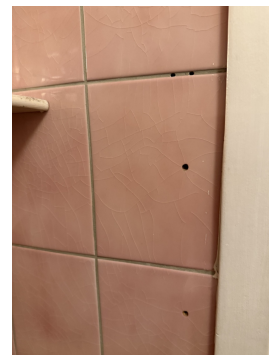
TG 2 vurderes grunnet registrert krakelering og skader i fuger/fliser.

Risiko: Videre nedbrytning kan gi økte sjanser for fuktinntrengning.

Konsekvens: Det kan oppstå behov for reparasjon eller utskifting av flater.

Anbefalt tiltak: Badet bør påregnes oppgradering.

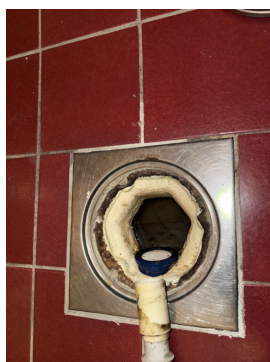
Risiko: Manglende eller uavklart tilkobling mellom tettesjikt og sluk kan gi økt risiko for fuktinntrengning i underliggende konstruksjon.

Konsekvens: Forholdet kan medføre behov for rehabilitering dersom det oppstår fuktskader eller funksjonssvikt.

Kostnadsestimat: 100 000 - 200 000

Anbefalt tiltak: Det anbefales å foreta nærmere undersøkelser ved behov, og planlegge for oppgradering i forbindelse med fremtidig rehabilitering av våtrommet.
